INFORME DE LA INVESTIGACION ARQUEOLOGICA  
PARA CARACTERIZACION Y PERIODIZACION DE LA  
FACHADA DEL MURO CORRESPONDIENTE AL  
INMUEBLE No. 59 DE LA CALLE ARZ. PORTES.  
CIUDAD COLONIAL DE SANTO DOMINGO

**Santiago Duval, MA.**

Julio 2019

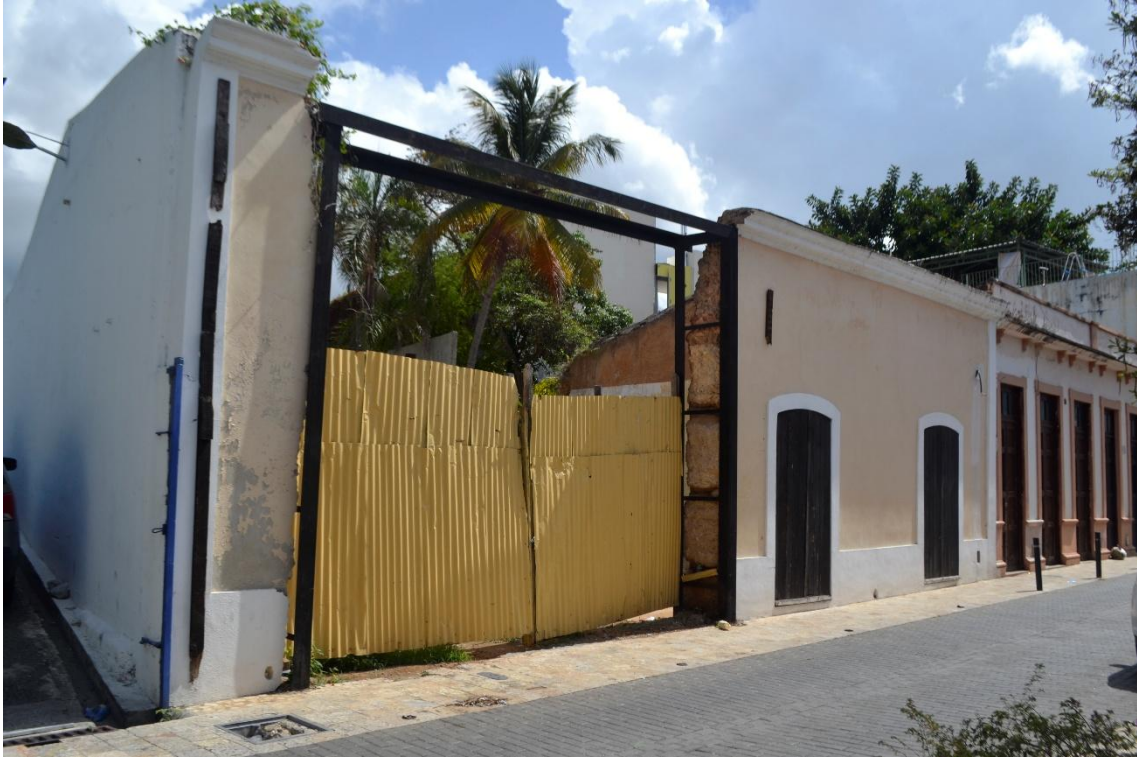
La situación actual del muro, lo encuentra con cerca de un 50% de su área construida originalmente, debido a la preparación para la creación de la entrada al proyecto, quedando en pie solo una porción del muro correspondiente a la fachada, con los dos vanos pertenecientes al inmueble oriental, fruto de la división de la vivienda.

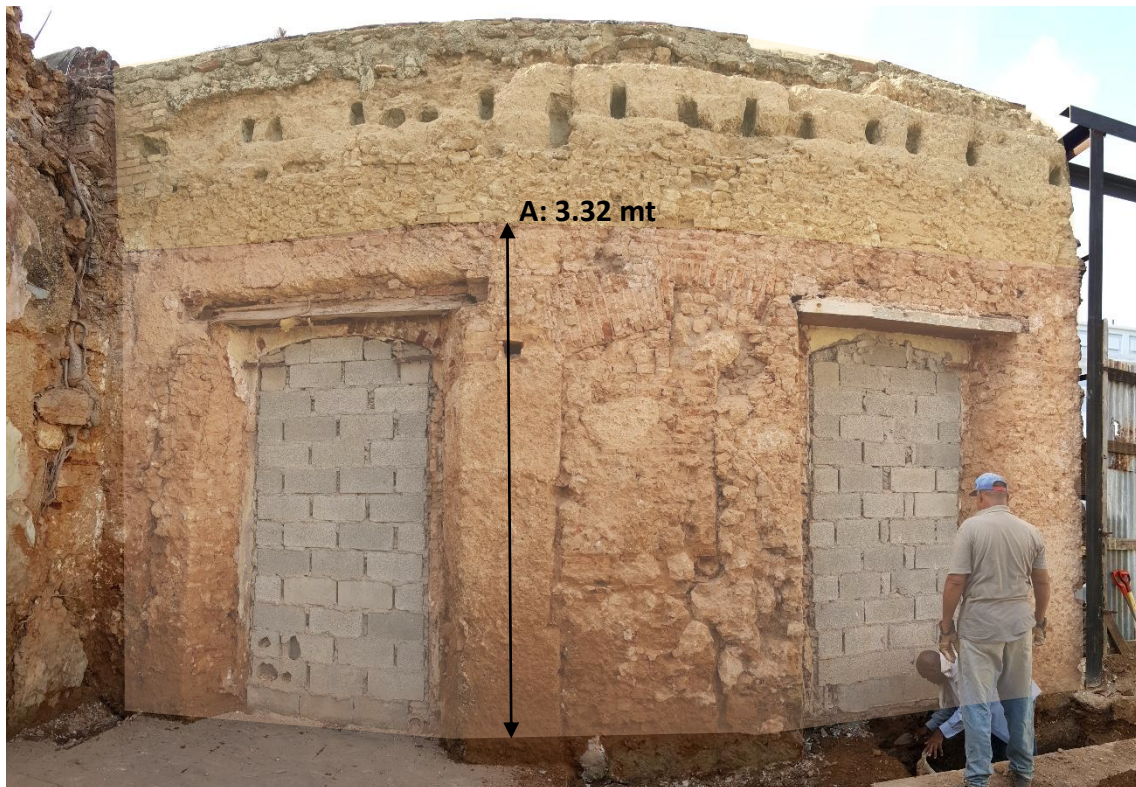
Es un muro de 70 cm de ancho, elaborado en mampostería, con ladrillos y tapiales de consistencia variada, debido a las múltiples intervenciones a las que se ha sometido.

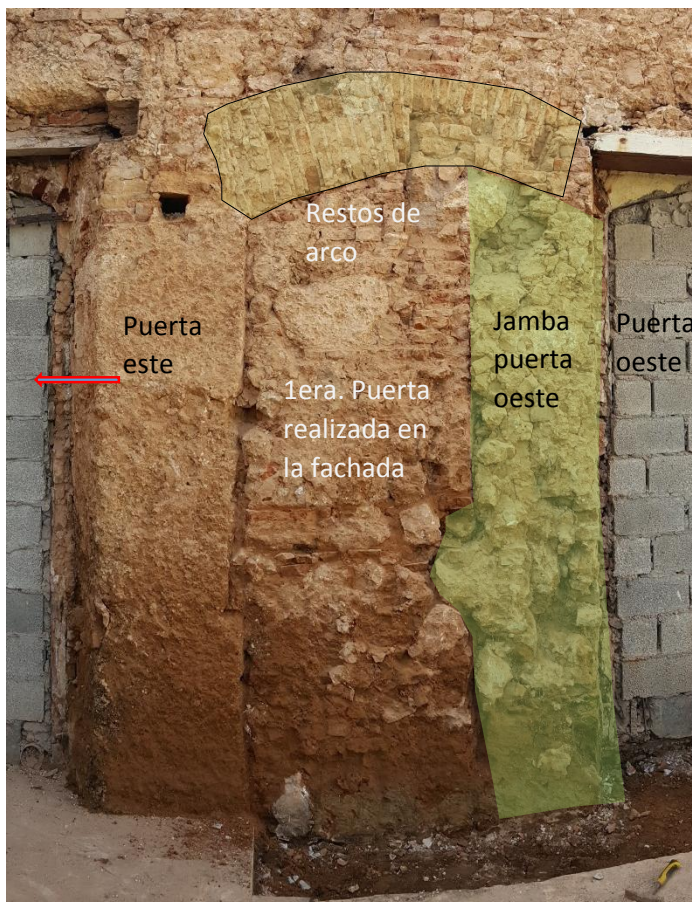
Ubicada entre las dos puertas rectangulares existentes en la actualidad, liberamos, a 3.39 mt del muro medianero este, los restos de un vano coronado con arco de medio punto de 50 cm de altura, construido con ladrillos y argamasa.

Su desarrollo impacta directamente el muro de tapia preexistente, produciendo la rotura y generando un vano con una altura de 2.18 mt y un ancho aproximado de 1.45 mt. Este es el primer elemento que se realiza en el muro de la fachada<sup>1</sup> e impacta el mismo, debido a que su apertura se lleva a cabo después de erigido el muro y, en momentos en que este espacio se adecua como unidad habitacional.

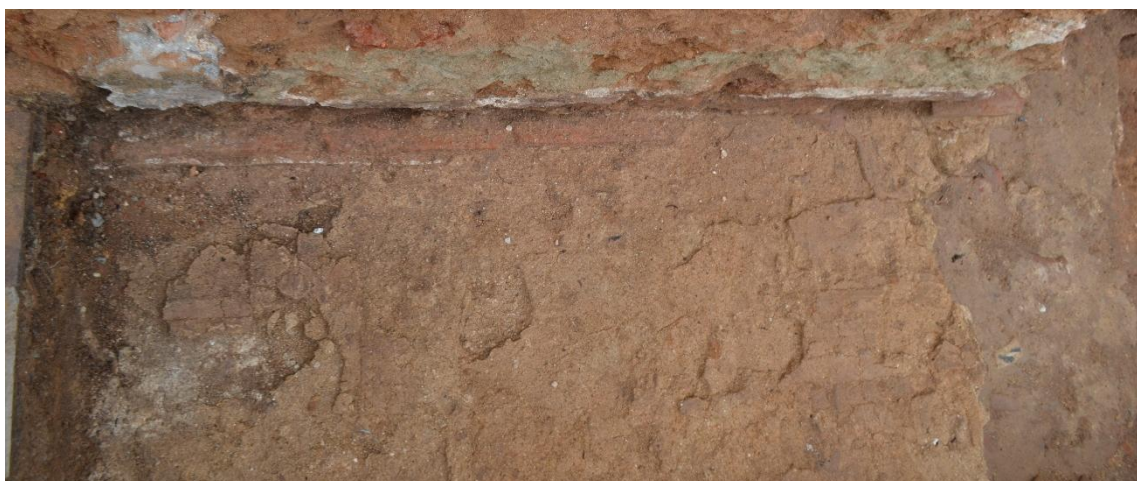
Empleado como base para la colocación de un pavimento de ladrillos de 30 x 15 cm,<sup>2</sup> dispuestos en “opus spicatum” o cartabón. El espesor del mortero es de 15 cm y se observa adosado al aplanado de cal aplicado al muro.

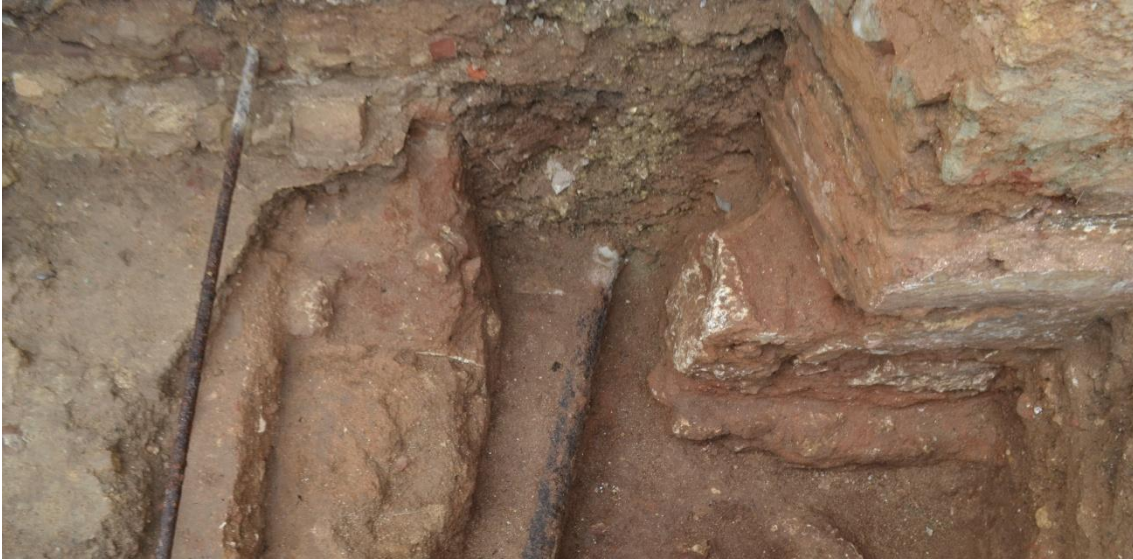
Se encuentra a 53 cm bajo el piso de mosaicos de cemento, con un espesor de 14 cm. Corresponde al segundo pavimento aplicado a este sector del inmueble y en su colocación, se aplica sobre los restos del muro perteneciente al siglo XVI, evidenciando que su elaboración, se produce luego del colapso de la parte inicial del muro de cierre o predial.

Destacado con el óvalo color amarillo e indicado por la flecha del mismo color, podemos ver como el pavimento está aplicado sobre los restos de la fase inicial del muro predial.

Obsérvese también la línea blanca que indica el aplanado de cal aplicado al paramento y que también es cubierto por el pavimento.

Identificamos el pavimento analizado mediante el contorno del elemento, de modo que logremos una mejor comprensión del fenómeno descrito.

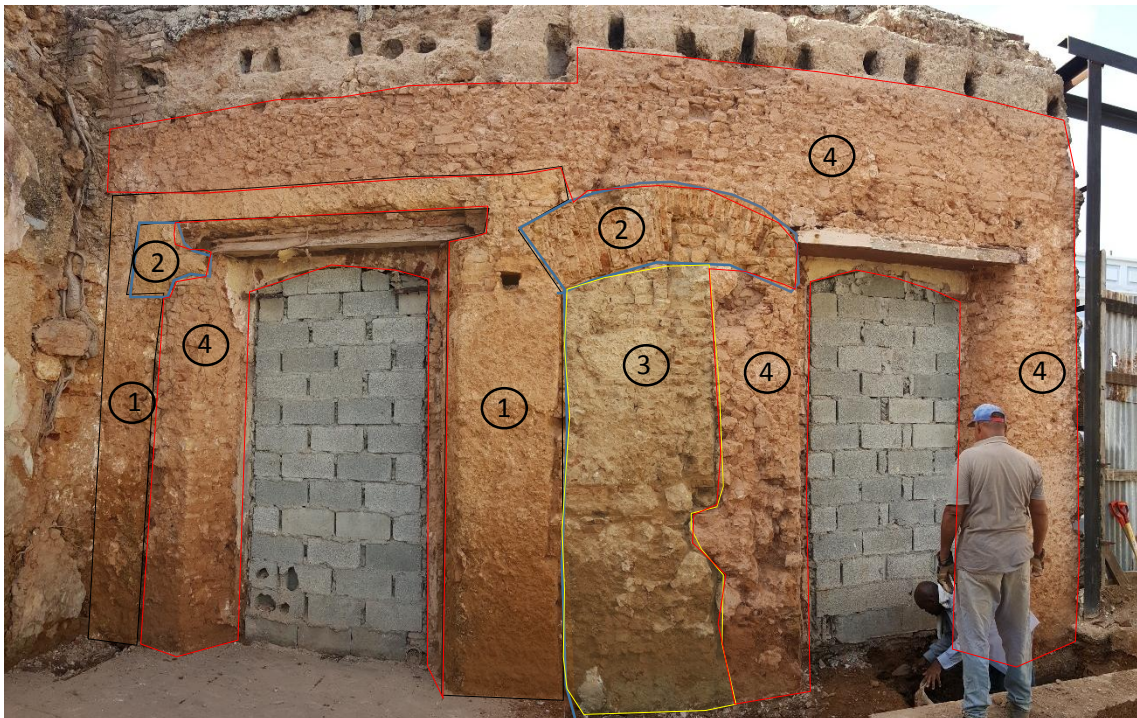
Con la erección de la vivienda hacia la actual calle Arz. Portes, el muro predial se irá acondicionando hasta adecuarlo a las necesidades habitacionales requeridas. Luego de la apertura en el muro de los vanos coronados con arcos de ladrillos, se produce, hacia la primera parte de la segunda mitad del siglo XVIII, el cerramiento o tapiado del vano ubicado en la porción central del muro e identificado con el número 3.

Para finales del siglo XVIII o principios del siglo XIX, se realizan los dos vanos que imprimen la configuración actual a los restos de la fachada, con cuya acción, se eleva también el perfil o altura del muro de la fachada y se crea un antepecho que previamente no existía.

Este cúmulo de intervenciones o modificaciones ha debilitado la estructura del muro, en el cual no se observan elementos constructivos que lo ubiquen cronológicamente en el siglo XVI. Las actuaciones observadas, proceden de una etapa que lo delimita al siglo XVIII y las posteriores actuaciones que sobre el mismo, se llevan a cabo hasta principios del siglo XIX.
