INFORME DE LAS INVESTIGACIONES
ARQUEOLÓGICAS LLEVADAS A CABO
EN EL INMUEBLE UBICADO EN LA
CALLE HOSTOS No. 152, CIUDAD
COLONIAL DE SANTO DOMINGO

Elaborado por
Santiago Duval, MA.

Septiembre 2019

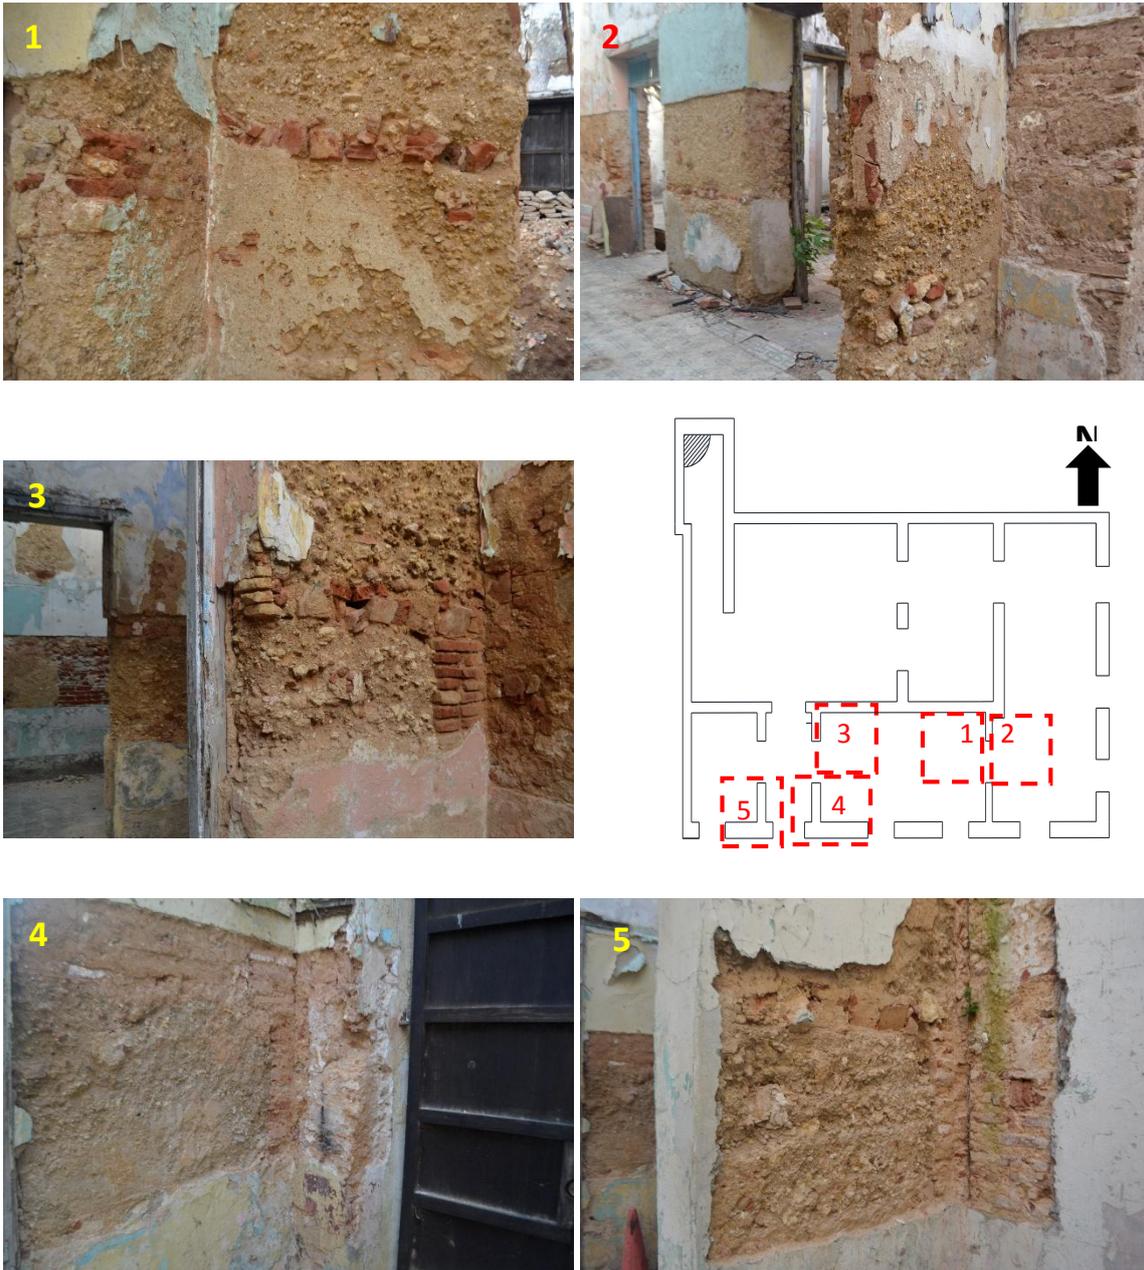
Ubicación de los muros con relación al plano general del inmueble

A 4.73 m de distancia con relación a la pared interna del muro de la fachada hacia la calle Hostos, se encuentra el emplazamiento de un muro² construido con tapia, fragmentos de ladrillos, piedras y argamasa, con un estado de conservación deficiente, debido a la desintegración de sus componentes. Se extiende 4.15 m entre las paredes de este ámbito, con un ancho de 32 cm. Adosado a ambas paredes,

Este muro, es parte de una fase de readecuación de la edificación, cuando se construyen tres muros de cierres desarrollados durante el siglo XIX, con el objetivo de subdividir ese ámbito de la vivienda. Los dos del extremo oeste se realizaron para generar un corredor o zaguán, readecuando este sector de la vivienda, que ya era la entrada principal a partir del siglo XVIII.

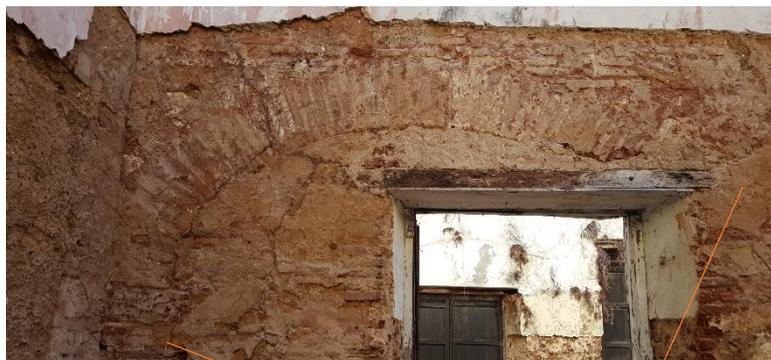
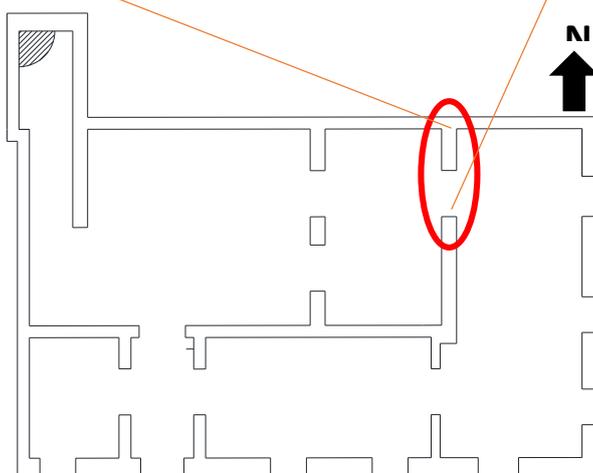
Hacia el extremo norte del muro, liberamos los restos de un amplio arco construido con ladrillos y argamasac con una luz aproximada de 2.70 m y una altura de 3.10 m relacionada con el piso actual. Los restos de la semicolumna (o columna?) sugieren una continuidad del arco hacia el norte, en una vinculación estructural y espacial con el edificio Hostos 154, donde actualmente se encuentra la sede de la Dirección Nacional de Patrimonio Monumental.

Características de los restos del arco: en la imagen superior se observa que el muro divisorio norte cubre parcialmente la estructura del arco. En los gráficos inferiores podemos notar como en la imagen de la izquierda, se muestra una porción de la columna parcialmente embebida por el muro medianero norte en la primera crujía. La foto de la derecha, corresponde a la vista de los restos desde la segunda crujía y, es observable el retranqueamiento del muro medianero. Entre ambas crujías, existe un desfase de 17 cm en la sección del muro medianero, razón por la cual se definen mejor los restos de la columna en la segunda crujía.

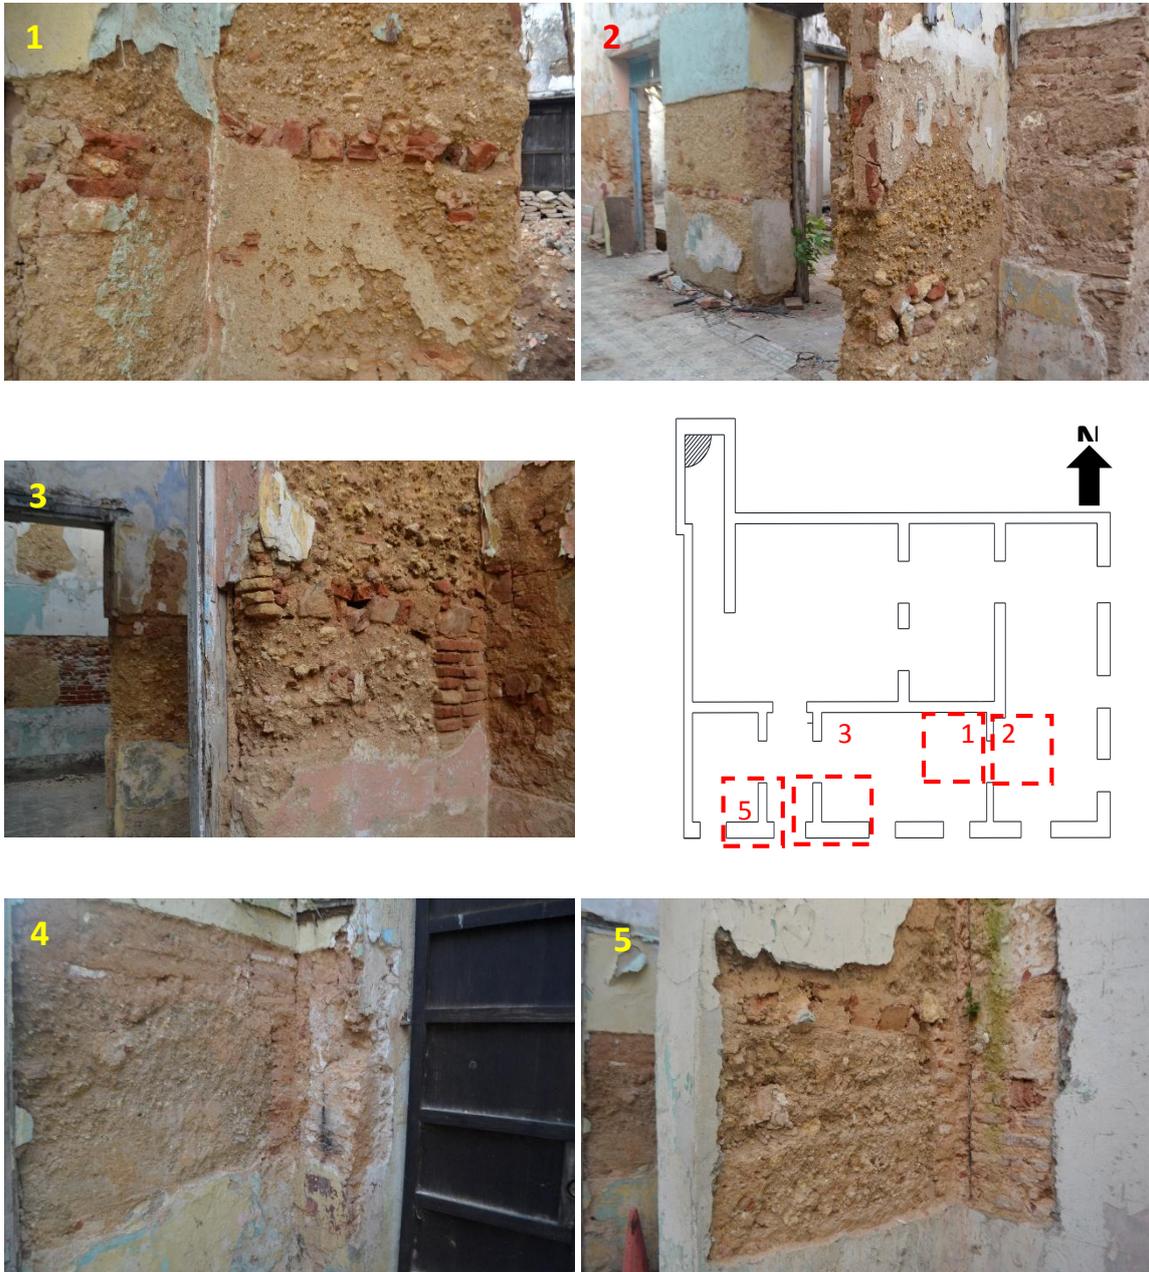
Ubicación de los muros con relación al plano general del inmueble

Disgregación o pulverización: estos deterioros son observables en los muros construidos en la primera crujía hacia el lado sur de la vivienda, realizados como elementos de división durante el siglo XIX. La deficiente calidad física en los materiales que lo componen, así como la disgregación, posibilitan un acelerado proceso de pulverización y pérdida de sus componentes

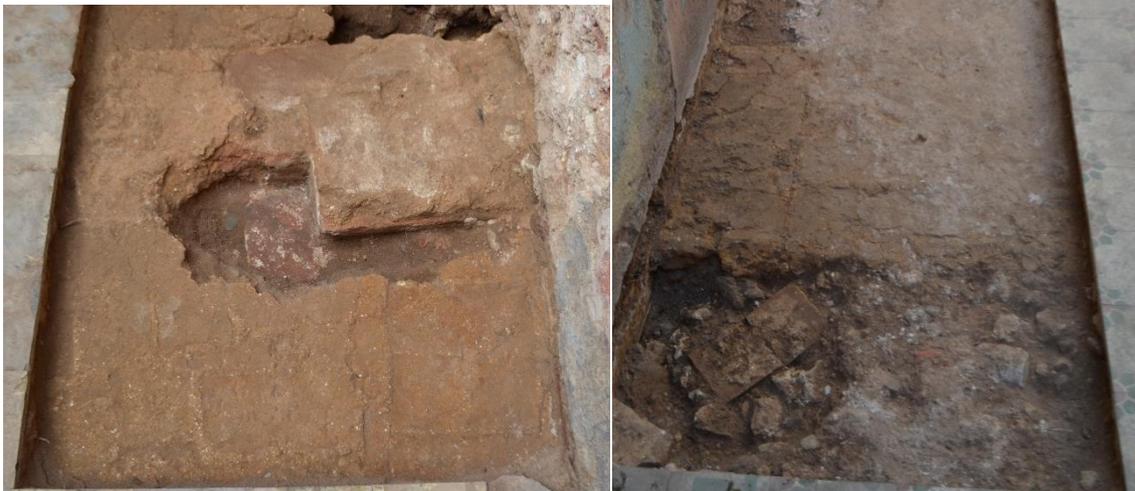
Restos del último pavimento aplicado a la vivienda antes del siglo XX y el primer piso histórico recuperado durante las excavaciones. En la foto de la izquierda, observamos los restos en el ala este de la vivienda, en el ámbito hacia la calle Hostos. El gráfico de la derecha, nos muestra el pavimento hacia el ala sur, en el ámbito hacia el parque Duarte. Es un pavimento que se encuentra en toda la superficie construida de la vivienda y, tiene una cronología relativa que lo ubica hacia la segunda mitad del siglo XIX.

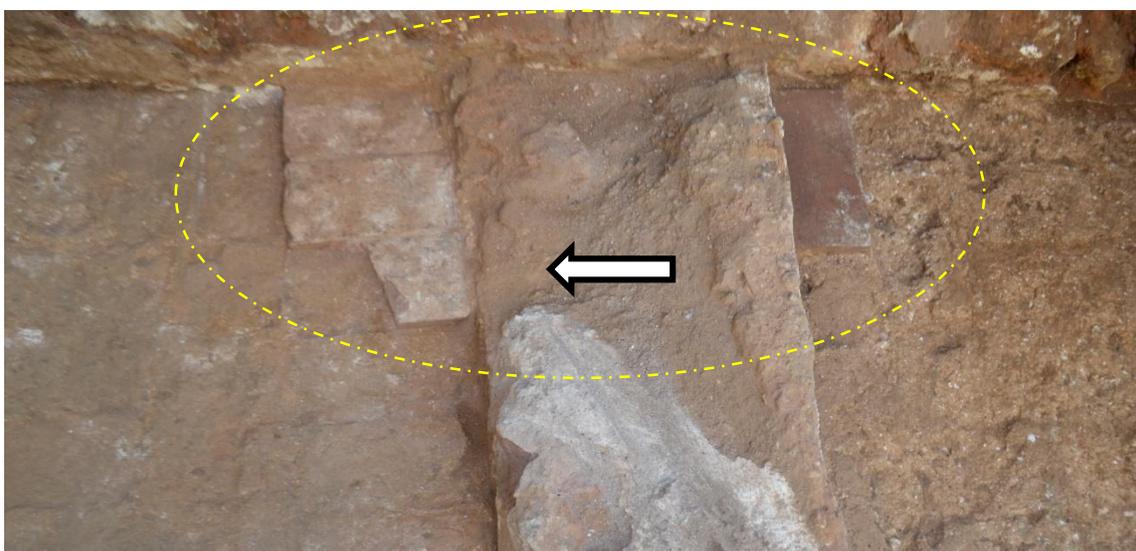
Relación de muros y pavimentos. El muro en el centro se adosa al muro de la fachada en el ala este de la vivienda; a la izquierda de la imagen, el pavimento ubicado a mayor profundidad que el de la derecha, siendo ambos pisos contemporáneos. Con el óvalo punteado, enmarcamos los restos del pavimento de ladrillos colocados sobre la base o mortero de argamasa.

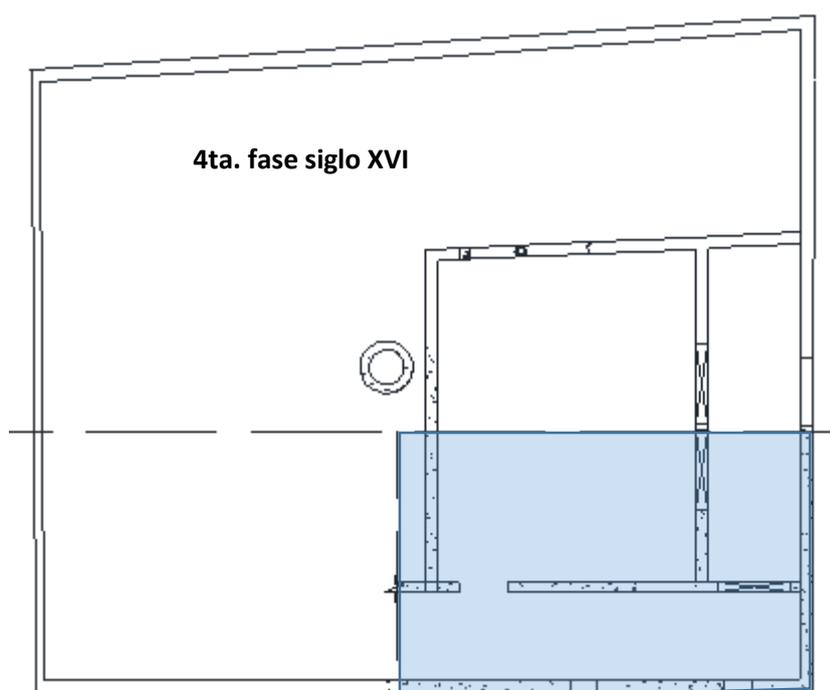
El área sombreada pertenece al inmueble estudiado. Nótese el reducido espacio en comparación con la propiedad original del XVI.

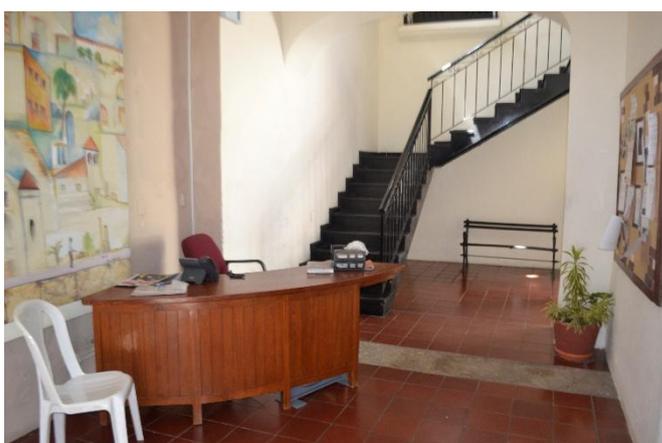
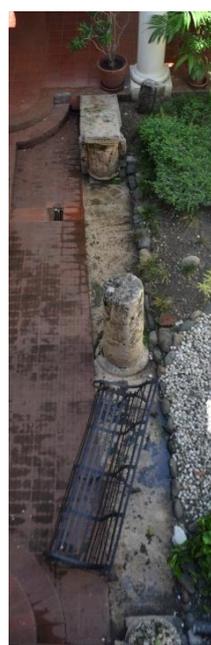
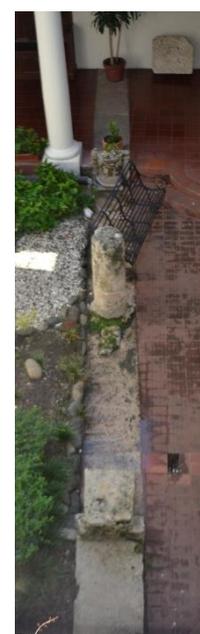
La foto superior corresponde al zaguán de la Dirección Nacional de Patrimonio, donde se observa la huella dejada en el piso como evidencia del hallazgo de restos murarios. Las imágenes a la derecha, muestran los restos de la arcada en el patio, visto de este a oeste y de oeste a este sucesivamente.

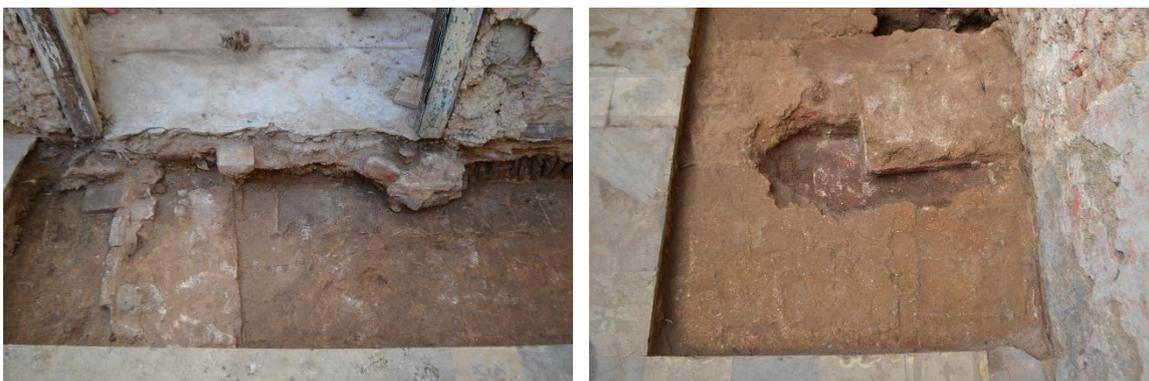
Fotos de los pavimentos correspondientes al siglo XVIII. La imagen de la izquierda nos muestra los restos del primer pavimento y su relación con el muro desarrollado en el sector norte de la vivienda. En el gráfico de la derecha, se observan los restos del segundo piso del siglo XVIII y su relación con el muro o continuación del muro que cierra el ala sur. La presencia del mortero sobre los restos del muro, es prueba de que el muro fue demolido antes del establecimiento de este pavimento.
