Informe final

Proyecto Sistema de Inventario del Patrimonio Arquitectónico: Ciudad Nueva

Universidad Iberoamericana
Santo Domingo, República Dominicana
10 de diciembre de 2019

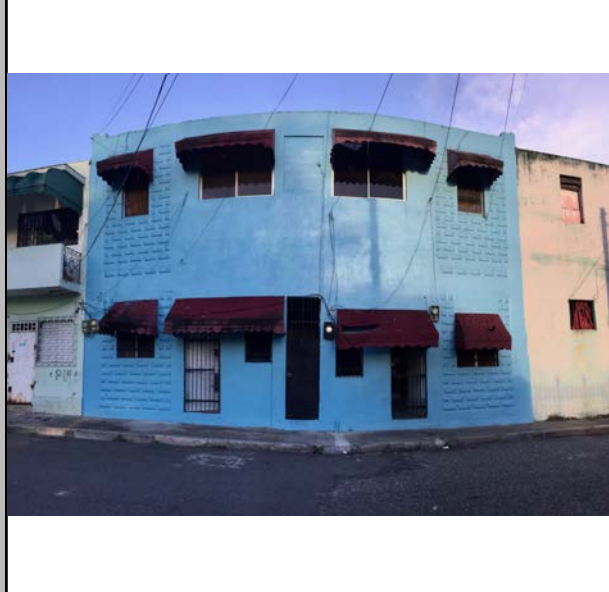
Imagen actual

Inmueble de dos niveles color azul de uso mixto. Su fachada no presenta deterioro, exceptuando los toldos (color rojo vino), que presentan roturas, manchas de humedad y manchas de pintura. En el primer nivel se encuentra una puerta en el centro que da acceso a la escalera hacia el segundo nivel. Ambos lados de esta, unas ventanas de celosías de vidrio con rejas de hierro negras ornamentadas (que se encuentran a alturas diferentes) a sus lados puertas de aluminio portadas de blanco con rejas de hierro de negras, ambas dan hacia locales diferentes. El nivel superior posee dos ventanas corredizas de vidrio y a sus lados, dos ventanas de celosías de vidrio a los extremos del edificio la pared posee una textura rugosa particular.

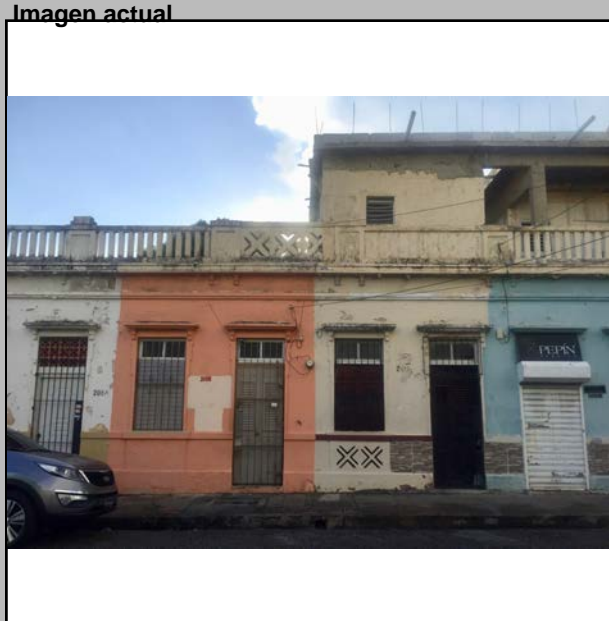
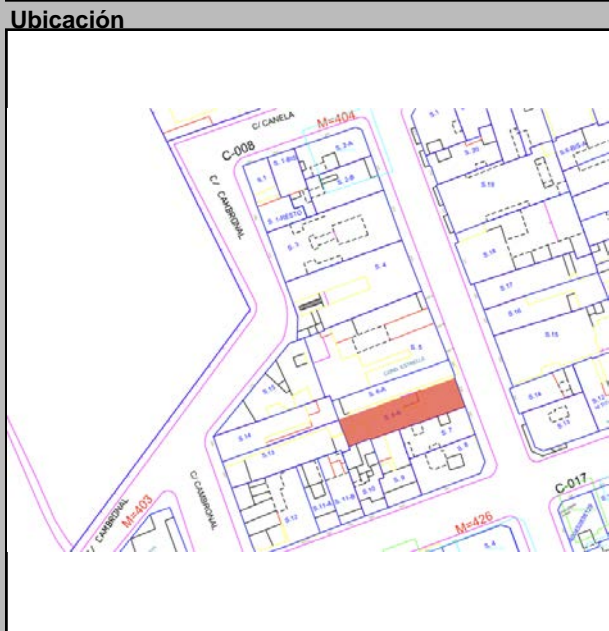
Es uno de los inmuebles más antiguos del sector. Se trata de una unidad de viviendas apareadas que responde a un criterio formal característico del período republicano de principios del siglo XX en Santo Domingo. Su composición se organiza en puertas y ventanas seriadas a lo largo de su fachada. Interiormente está dividida en cuatro unidades de vivienda y a cada una le corresponde una puerta y una ventana de la fachada. Esta disposición de ocho huecos le aporta un orden característico de la arquitectura con influencia neoclásica en boga desde finales del siglo XIX en el país. El inmueble presenta un basamento con zócalo y molduras, un cuerpo central con una cornisa corrida donde se desarrollan los huecos, y un antepecho de elementos neoclásicos donde se destacan cuatro calados de piezas verticales y un calado central de elementos cruciformes. Cada calado está dividido con columnas bajas, con relieve en sus superficies, que estuvieron coronadas con elementos prefabricados del catálogo neoclásico local. Todavía está el remanente de uno de esos elementos en la segunda columna del antepecho desde la izquierda. Se destacan los aleros en mampostería colocados en el dintel de los huecos que están soportados con pequeñas ménsulas. El inmueble presenta un deterioro acelerado. Los calados cruciformes de las barandas de las ventanas han sido cerrados y solo permanece uno. La diversidad de colores y la variedad de puertas y ventanas contribuye al deterioro que presenta. En el extremo derecho existe un comercio que ha transformado la porción de su fachada con inserciones ajenas al diseño original, en particular, con una construcción sobre ella que elimina toda concepción de unidad formal y atenta contra la integridad del inmueble.

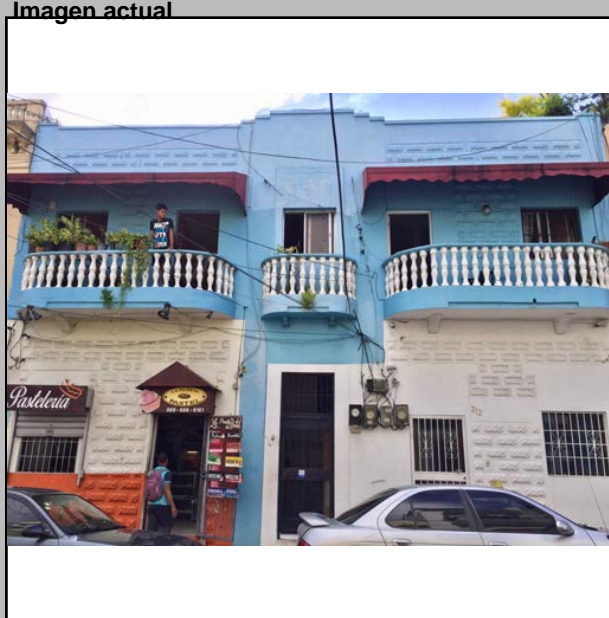
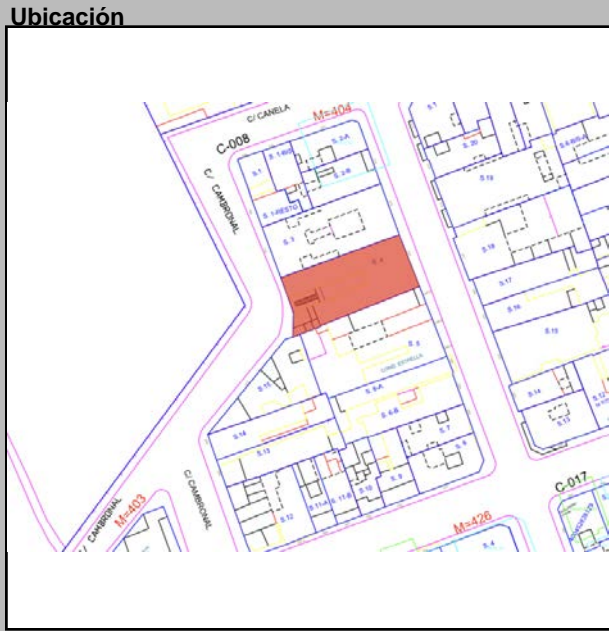
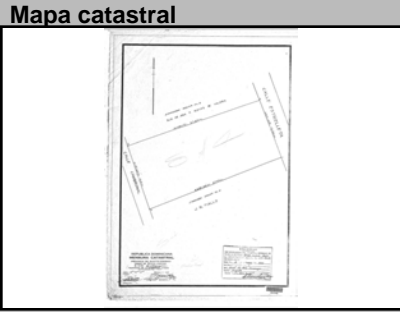
Descripción Arquitectónica
Característico de los edificios de apartamentos posteriores al ciclón de San Zenón, de 1930, este inmueble presenta modificaciones considerables en su fachada original.

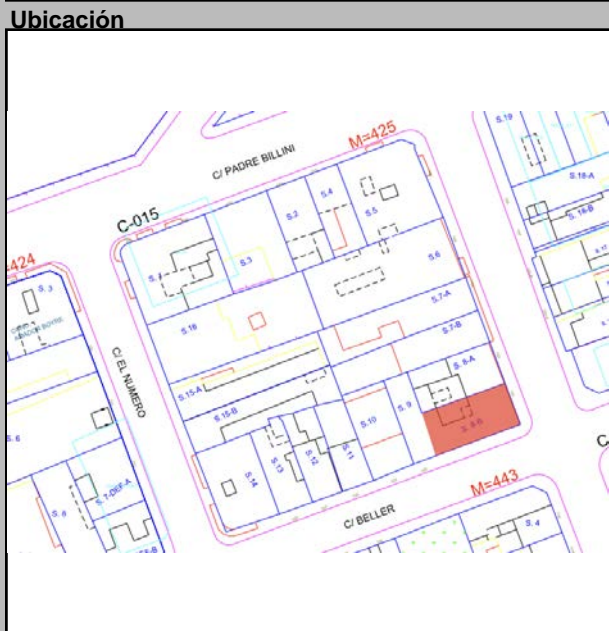
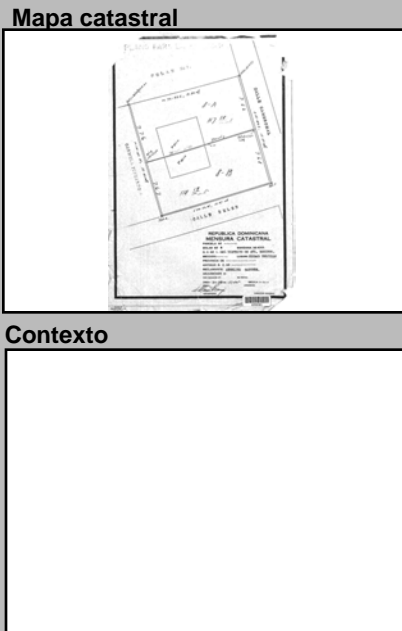
Pequeño inmueble que muestra influencia Arte Decó en su composición, con su trabajo de molduras en relieve que acentúan la verticalidad. Posee dos puertas pareadas, una de las cuales ha sido reducida y convertida en ventana, además de que ambas redujeron su altura original. Unas ventanas de aluminio de inserción reciente sirven de tragaluz. La fachada muestra tres piezas verticales que sobresalen del plano y simulan columnas adosadas. A cada lado de estas columnas se observa un plano con bajorrelieve al centro, con una curvatura en uno de sus extremos superiores. Este plano termina con una escalonado arriba, propio de la geometría decorativa del Art Decó. Unas tejas redondas están colocadas en el borde superior de los planos correspondientes a las puertas.

Hoy modificado parcialmente. Abarca la esquina, con chanfle y la cara sur y este del lote.

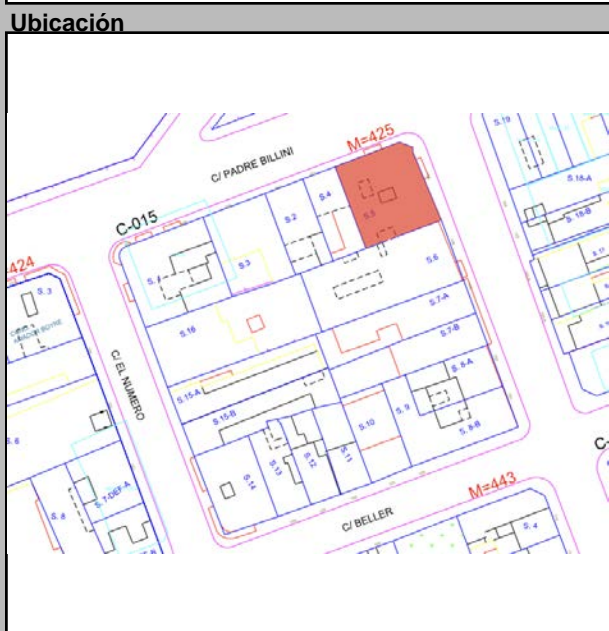
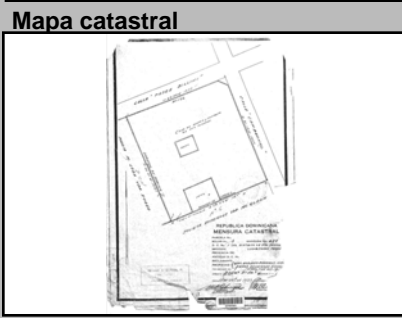
Descripción Arquitectónica
Edificio de esquina que destaca la verticalidad a través de sus vanos de proporciones estrechas. Se desarrolla en dos pisos, con chanfle y dos fachadas asimétricas. La fachada este muestra un cuerpo central y dos laterales: el central posee dos balcones en vuelo, soportados por dos ménsulas gruesas, con las esquinas redondeadas; las barandas están formadas por tres barras de sección redonda interceptadas por dos columnas de hormigón al centro. Sobre cada balcón vuela un alero con iguales apoyos y las esquinas redondeadas que poseen los balcones. Un plano central separa ambos balcones donde se ubica la escalera. Los cuerpos laterales flanquean los balcones: poseen un par de estrechas ventanas que, en el extremo izquierdo han sido modificadas. En la parte inferior de esta fachada se distribuyen los vanos que determinan la composición y que se repiten en la planta alta: una puerta al centro da acceso a la escalera y dos puertas a cada lado que pertenecen a los apartamentos de la planta baja. Entre las puertas se dispone de dos ventanas estrechas similares a las que se observan en el extremo derecho. Una puerta colocada en el lado izquierdo de la primera planta induce a pensar que ha sido producto de modificaciones posteriores. En el chanfle puede observarse el mismo juego de vanos que caracteriza el conjunto, sin alero. En la fachada norte, la distribución es menos regular, aunque los elementos compositivos son iguales a los de la fachada este: un primer cuerpo presenta un balcón en vuelo de menor dimensión y que solo presenta una puerta; debajo de esa

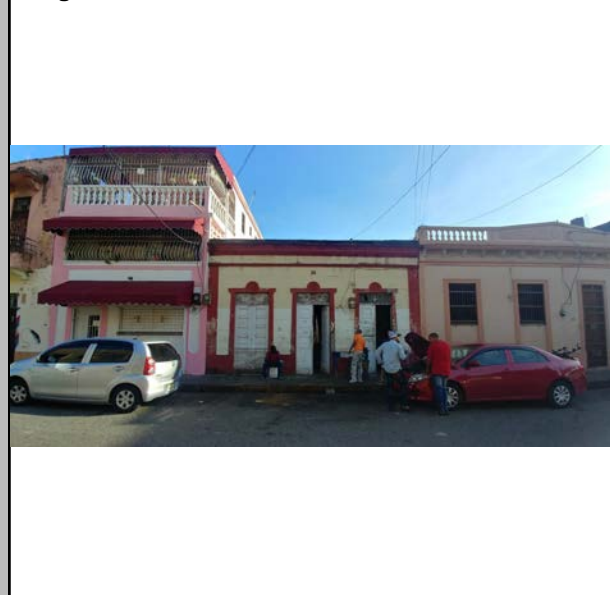
Imagen actual

Se trata de un inmueble que data de muy a principios del siglo XX, con sus tres puertas apareadas sobre un plano que muestra estrias horizontales, a manera de almohadillado. El plano está enmarcado con molduras en sus extremos que descansan sobre un zócalo, desde donde se desarrollan las molduras que adornan cada puerta. Encima de las puertas se observa un elemento decorativo en forma circular, con alegoría naturista. Una gruesa cornisa en la parte superior de la fachada se proyecta del plano y sirve de coronamiento a este inmueble que carece de antepecho.

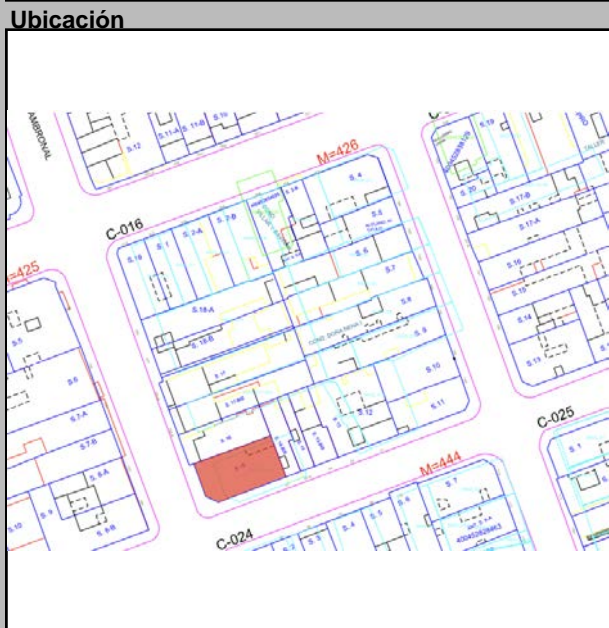
Descripción Arquitectónica
Este inmueble de esquina ha sido intervenido de tal forma, que ha eliminado sus elementos distintivos originales. Sin embargo, se puede percibir el espíritu original del diseño que subyace en las líneas de la fachada. Es una construcción de esquina con el chanfle característico del sector de Ciudad Nueva. En el plano de este chanfle permanecen las dos columnas simuladas que importan la pieza, con algunas estrías en el enlucido que sirven de decoración. Los vanos seriados en la fachada sur marcan un ritmo en la lectura. Sin embargo, estos vanos se han transformado en ventanas con arcos de medio punto que alteran la disposición de puertas que poseía el inmueble en sus orígenes. La fachada oeste, más corta, también ha sufrido cambios significativos. Ahora muestra tres vanos que reducen considerablemente el valor estético del inmueble.

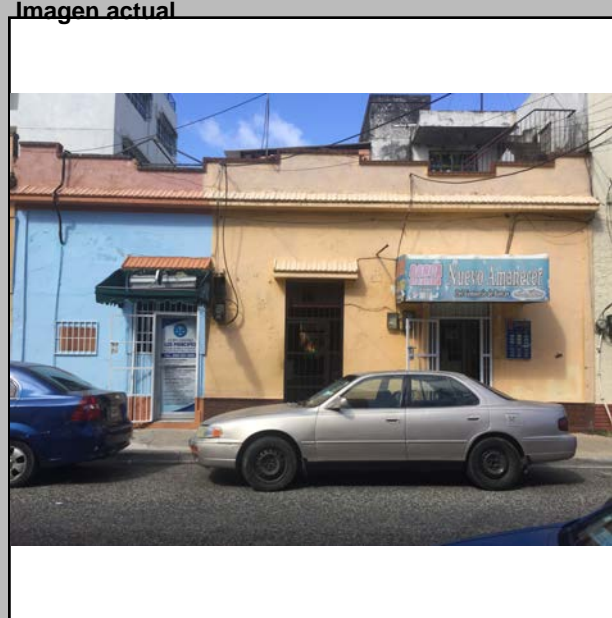
Descripción Arquitectónica
El inmueble ha sido modificado a lo largo del tiempo. Se trata de una vivienda de un solo piso que sirvió originalmente sirvió para dos familias. La composición es simple: un plano con tres puertas colocadas en hilera se convierten en la única característica referente a los esquemas domésticos de principios del siglo XX. Cada puerta posee un pequeño alero con tejas de barro inclinadas. Se conserva el vuelo superior que sirve de cornisa y que separa la fachada del antepecho. Un muro con borde superior escalonado define el antepecho. El inmueble presenta deterioros importantes.

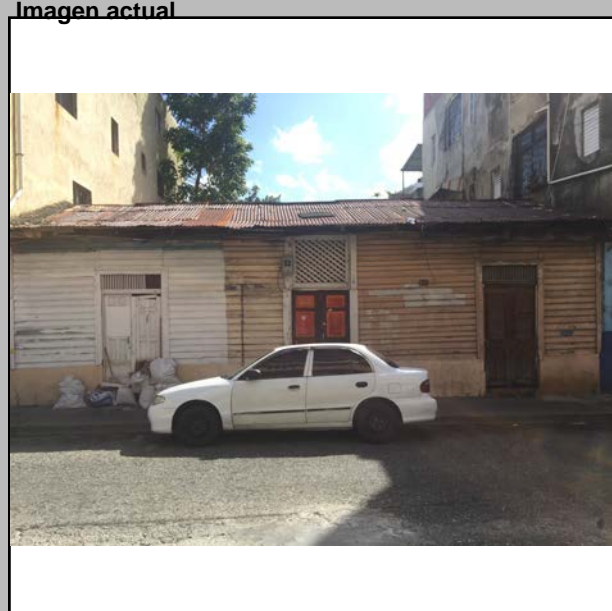
Descripción Arquitectónica
 Sencilísima casa de madera que representa el vestigio de una época de predominio de este tipo de arquitectura en Ciudad Nueva, desde finales del siglo XIX hasta la tercera década de 1930. El esquema muestra un plano con tres puertas de igual tamaño que conectan a igual número de viviendas. Cada puerta está enmarcada con piezas de madera y sobre ellas se preservan los tragaluz originales de barras de madera, salvo la puerta del centro que muestra una alteración en el tragaluz. Toda la madera en calvot descansa sobre un muro de hormigón que actúa como zócalo. La techumbre a dos aguas es de planchas de cinc, hoy en acelerado deterioro.

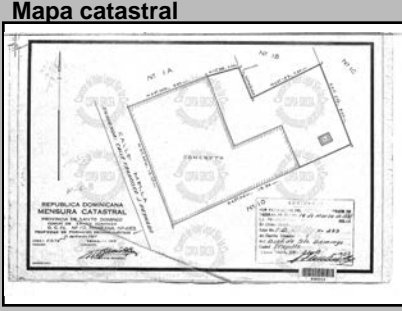
Este inmueble ha sufrido notables cambios en sus elementos originales, los cuales han borrado los vestigios neoclásicos, además del antepecho. Sin embargo, los detalles de las molduras y el esquema compositivo muestran su enlace con los tres inmuebles adyacentes de los cuales forma parte. Las columnas originales están
