INFORME DE LOS TRABAJOS ARQUEOLOGICOS
REALIZADOS EN EL SOLAR CORRESPONDENTE AL # 161
DE LA CALLE SANCHEZ, CIUDAD COLONIAL.

Santiago Duval

Agosto 2002

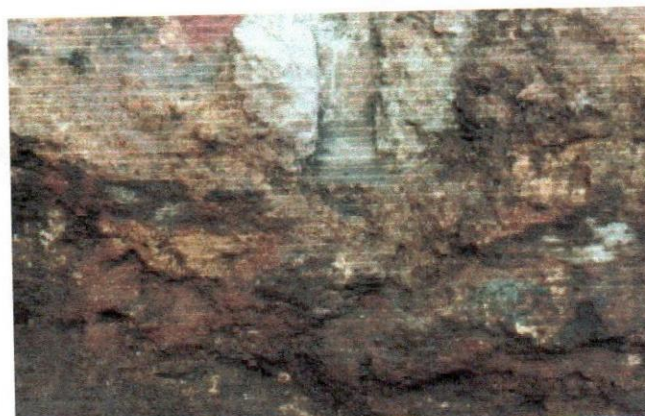
Detalle en la parte superior de la foto, de una huella de listón de madera en el cemento, como evidencia de la última construcción en madera.

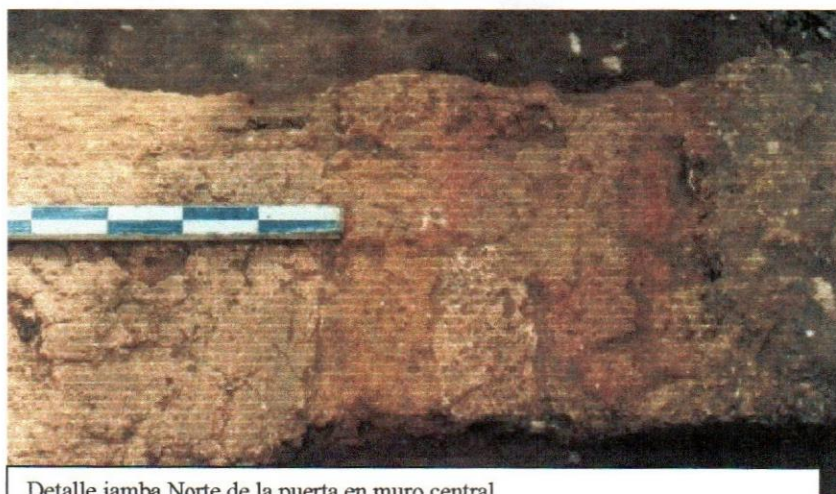
Detalle jamba Norte de la puerta en muro central

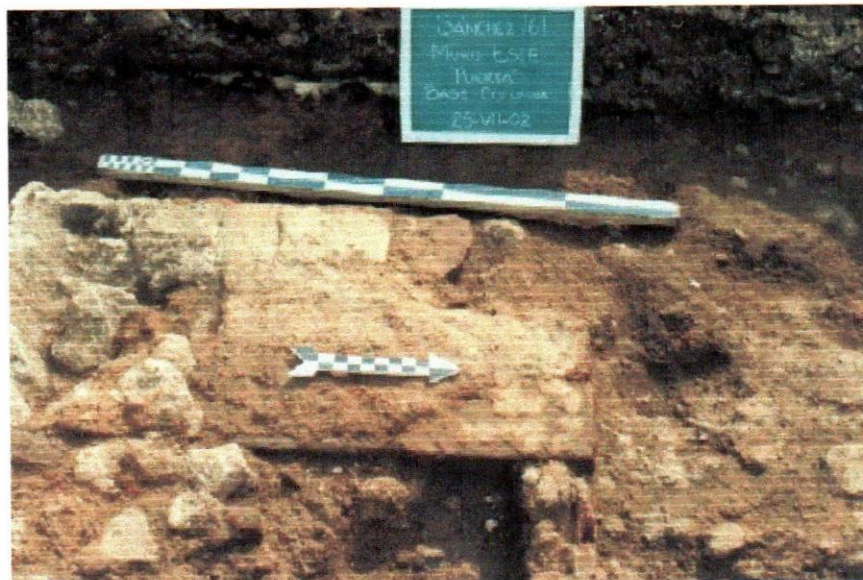
C-5, y a 3.30 mts. de la pared Norte, liberamos los restos del vano o puerta de comunicación entre la segunda crujía y el patio, a una profundidad de 47 cms.

Enmarcado en jambas de ladrillos, este elemento tiene una luz de 2.20 mts., cuyo umbral, elaborado con argamasa muy pulida, presenta un ancho de 35 cms., unos 20 cms. más reducido que el ancho del muro posterior. En el extremo Norte de la puerta, al interior del inmueble, localizamos los restos del antiguo emplazamiento del poste que servía de soporte a la puerta de madera existente en este espacio.

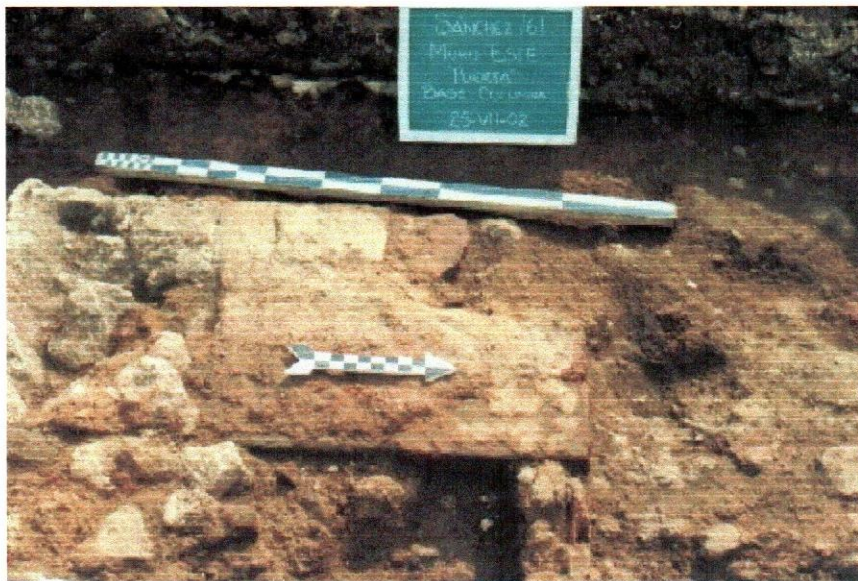
C-5, y a 3.30 mts. de la pared Norte, liberamos los restos del vano o puerta de comunicación entre la segunda crujía y el patio, a una profundidad de 47 cms.

Enmarcado en jambas de ladrillos, este elemento tiene una luz de 2.20 mts., cuyo umbral, elaborado con argamasa muy pulida, presenta un ancho de 35 cms., unos 20 cms. más reducido que el ancho del muro posterior. En el extremo Norte de la puerta, al interior del inmueble, localizamos los restos del antiguo emplazamiento del poste que servía de soporte a la puerta de madera existente en este espacio.

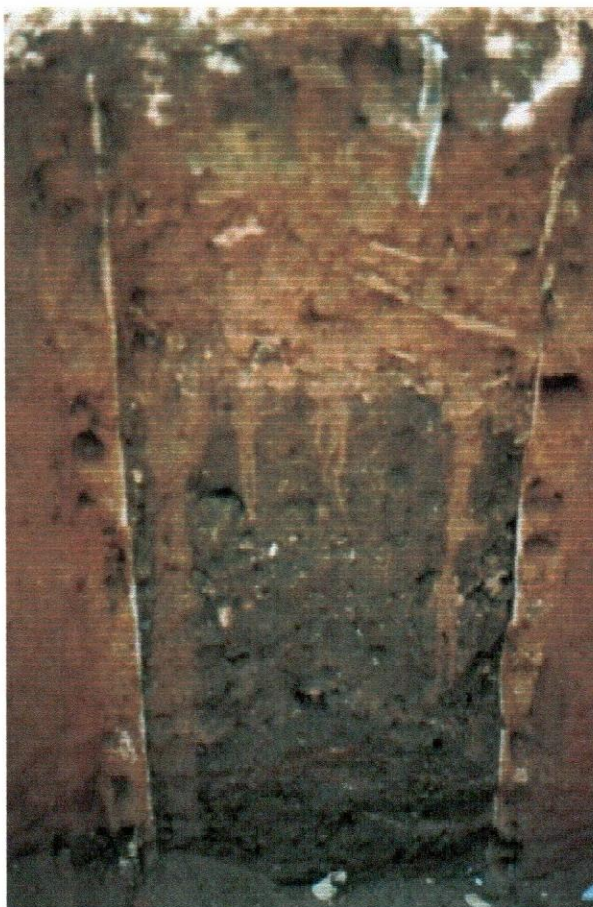
ladrillos de forma paralela al muro Norte, para drenar las aguas pluviales desde el patio hacia la calle.
