**República Dominicana**  
**Oficina Nacional de Patrimonio Monumental**

**Informe de los Trabajos Arqueológicos Realizados en el Patio**  
**Oriental del Palacio Virreinal**  
**Alcázar de Colón**

**2001**

**Santiago Duval**  
**Lic. en Arqueología. MsC.**

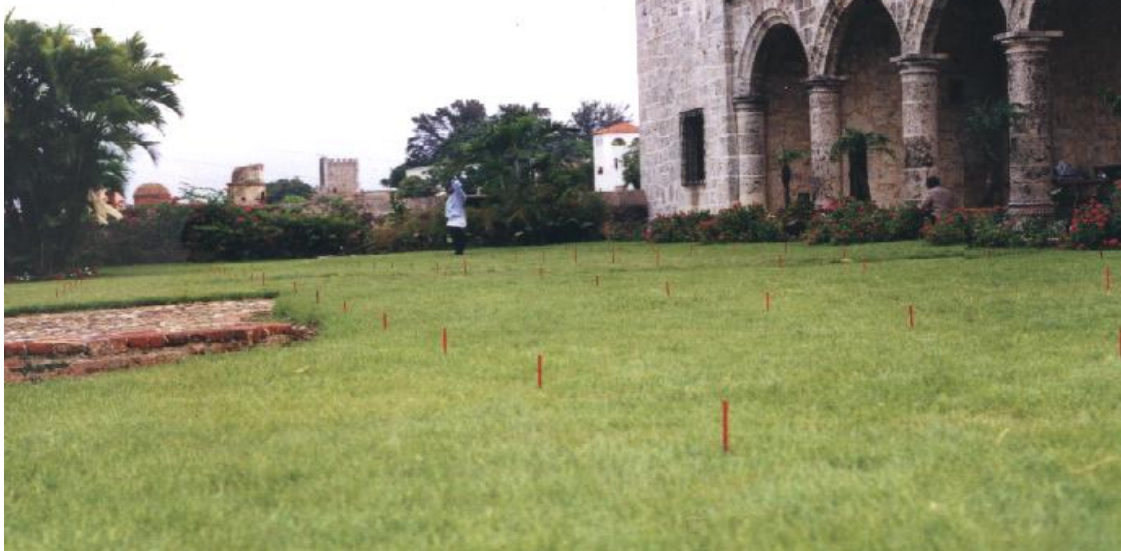
#### 4.1.1. Cuadriculación.

Iniciamos nuestra cuadriculación tomando como punto de partida el rincón sudoeste del patio oriental; desde este lugar nos extendimos a 10 Mts. al norte siguiendo el paramento Este del Alcázar, donde generamos un punto de referencia o *datum point*, a partir del cual establecimos una línea perpendicular, y paralela a la pared

sur del patio, creando de esta forma, un doble eje sur-norte y este-oeste con unidades de trabajo de 4 mts<sup>2</sup>. (2x2 m), e identificadas con

una doble clave: alfabética de sur a norte y numérica de este a oeste.

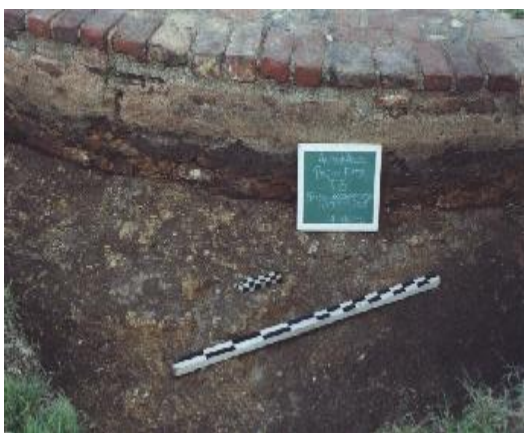
En una amplia zona comprendida entre el muro antes mencionado y la muralla, localizamos los restos de un sólido pavimento de argamasa a una profundidad de 82 cms. Este pavimento se extiende desde la pared sur del patio, hasta la zona de la plataforma de tiro, lo que hace suponer que este piso se haya realizado con el objetivo de facilitar el acceso de la artillería desde la plaza, hasta el punto más alto que tiene el frente amurallado oriental en esta zona de la ciudad.

Desde su inicio en el rincón sudeste del patio, el pavimento se va adelgazando, desapareciendo al norte de la plataforma de tiro en las unidades V2 y 3. En esa misma dirección, el piso va de un espesor de 11 cms. hasta 3 cms.

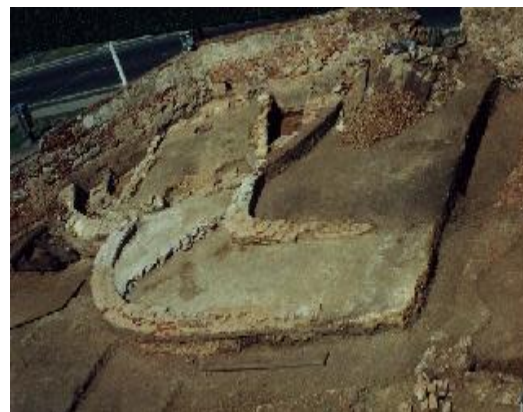
### 5.2. Plataforma de tiro.

Es una estructura de forma circular

ubicada en el ángulo nordeste del patio, que fue cubierta por un pavimento de hormigón y ambientada por el Arq. Javier Barroso como una pasarela o mirador del patio, al no entender la configuración de esta composición estructural.

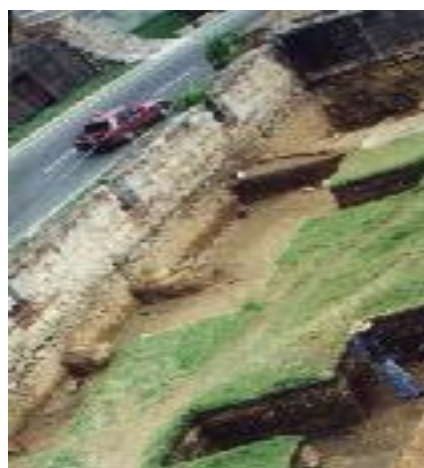
Se encuentra localizado a 96 cms. de profundidad, y se extiende 8.50

mts. entre el muro y la pared interna de la muralla con un ancho de 70 cms. Durante su construcción destruyeron parte del muro en ángulo, creando en este una abertura de 1.50 mts. Esta estructura, ligeramente inclinada al sur al adozarse a la, posiblemente deba su edificación a la obtención de un cerramiento o división del patio, relacionado con la crianza de animales.

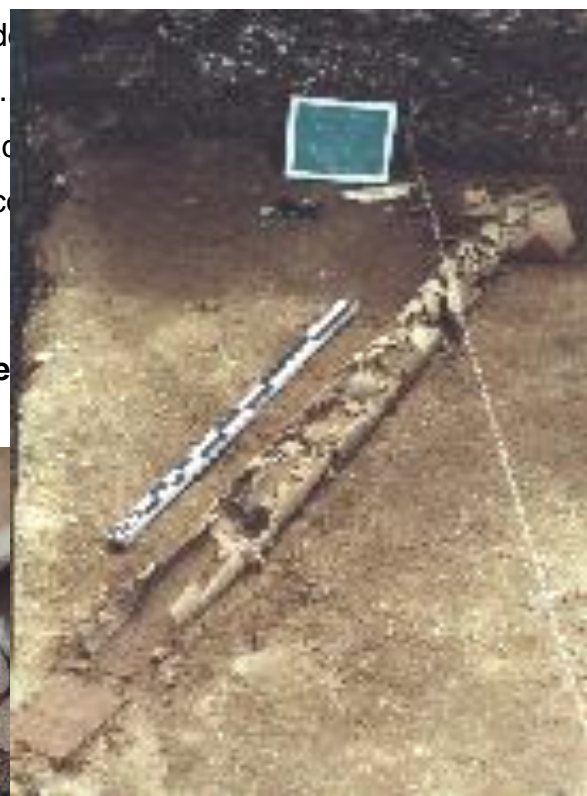
### 5.5.2. Conejera # 2.

sudeste de la unidad H1 a una profundidad de 1.20 mts. y a 18 cms. de la pared oeste del lienzo oriental de la muralla. De acuerdo con los elementos rescatados, tenía forma cónica, con base plana y circular, y un diámetro de 40 cms.

En la parte frontal hacia el oeste del recipiente, presenta los restos de una abertura para entrada de los animales, que por su estado tan deteriorado de conservación, no pudo determinarse la extensión ni el diámetro del mismo.

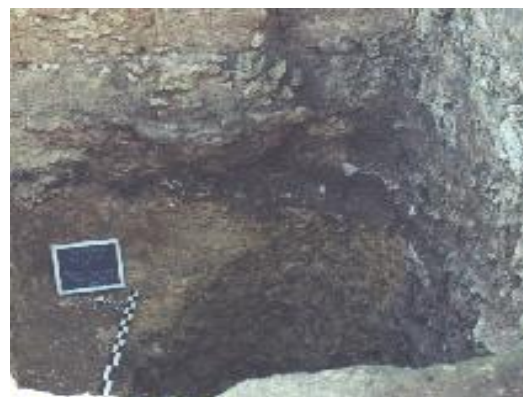
#### 5.6.1. Pozo de Desagüe

En el rincón sudeste del patio, entre las unidades A1 y A2, localizamos el emplazamiento de un pozo de drenaje, que funcionó como colector de agua de lluvia de la zona pavimentada del patio. Este se construyó en el mismo farallón, en la unión de las paredes Sur y Este de la muralla, con una profundidad de 3.50 mts., iniciando su excavación a 1.80 mts. y llegando hasta unos 5.30 mts. de profundidad, estas últimas, relacionadas con el nivel de referencia.

Fue construido de forma irregular, con un diámetro aproximado de 1.50 mts., y en cuyo interior se recuperó mucho material alfarero del siglo XVI.

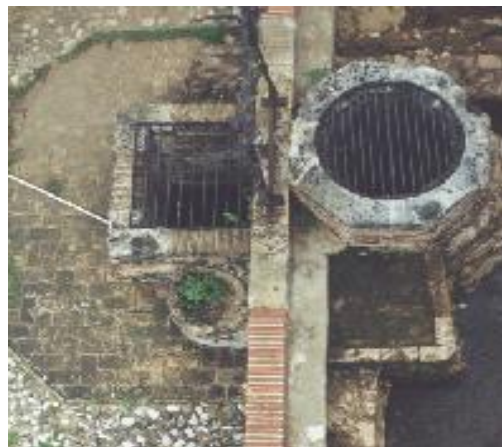
### 5.7. Pozo.

El pozo del Alcázar fue establecido en la zona norte del patio oriental, alineado a la pared norte del palacio, al cual se le fueron agregando algunas estructuras o

modificaciones en el transcurso del tiempo, presentando así, una distribución de cada uno de los elementos que lo conforman.

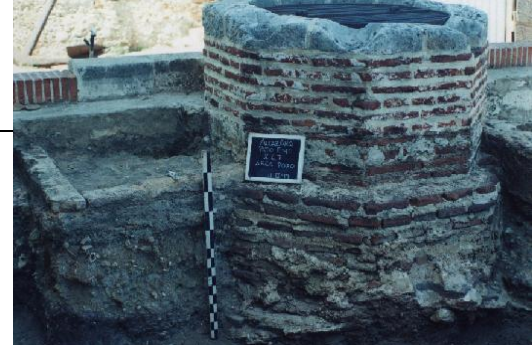
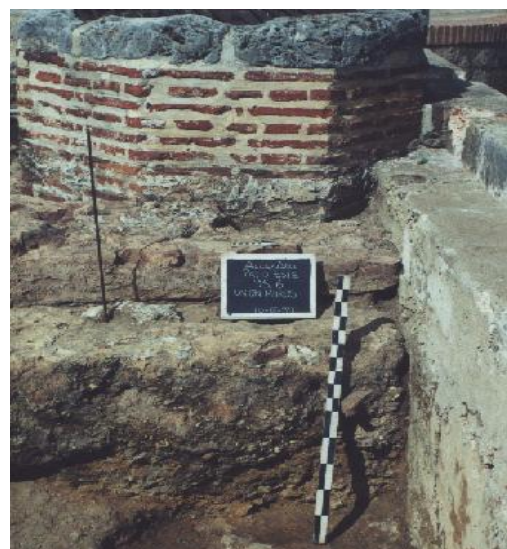
### 5.7.2. Brocal Ochavado.

Al sur del brocal rectangular, y separado de este por un sólido muro en mampostería de piedras de 60 cms. de espesor que convierte el pozo en pozo medianero, aparece un brocal de forma octagonal, construido con ladrillos y argamasa, con tope o superficie de piedras de 12 cms. de espesor y 30 cms. de ancho, con una dimensión exterior de 1.62 mts., y una interior de 1.04 mts. trabajado en la parte interna, con una incisión o corte circular de 8 cms. con el objetivo de proporcionar un soporte adecuado y

confiable a la cubierta en metal colocada sobre la boca del pozo.

Este brocal está compuesto por dos cuerpos bien definidos e identificados : el brocal propiamente dicho y descrito anteriormente, el cual presenta una altura de 80 cms., y la base, de forma octagonal

y construida con ladrillos y argamasa cuya longitud externa es de 1.94 mts., y alcanza una altura de 75 cms. desde su arranque a una profundidad de 1.40 mts.

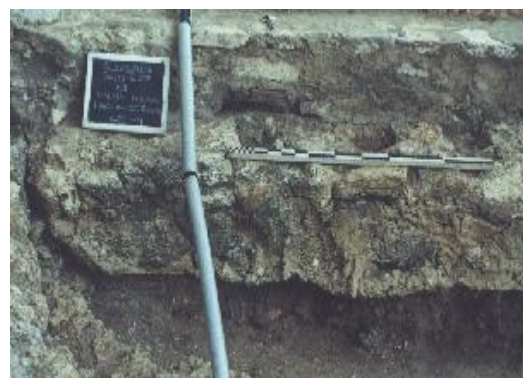
### **5.7.4. Muro Base Puerta.**

Al Oeste de la pileta y el brocal ochavado del pozo, localizamos los restos de un sólido muro en mampostería de piedras a una profundidad de 78 cms., el cual se encuentra adosado a los cimientos del Palacio Virreinal en la esquina Nordeste del edificio.

Sobre su superficie localizamos el emplazamiento de dos (2) huellas de poste de 20 cms. cada una, las cuales sirvieron de marco a una puerta con una luz de 1.20 mts. Las características constructivas y la altura de la misma, además de su relación con el brocal ochavado del pozo, ubican este elemento, a través de una cronología relativa, hacia mediados del siglo XVIII luego de la construcción del brocal, y la división del patio en distintos espacios.

Presenta un ancho de 45 cms. con una longitud de aproximadamente 2.00 mts. (posiblemente tenga 3.50 mts.) desde su adosamiento al muro del Alcázar hasta la pileta de ladrillos, la cual está construida sobre éste.

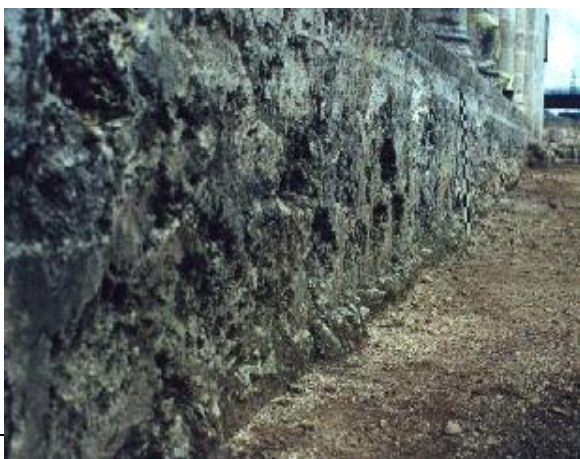
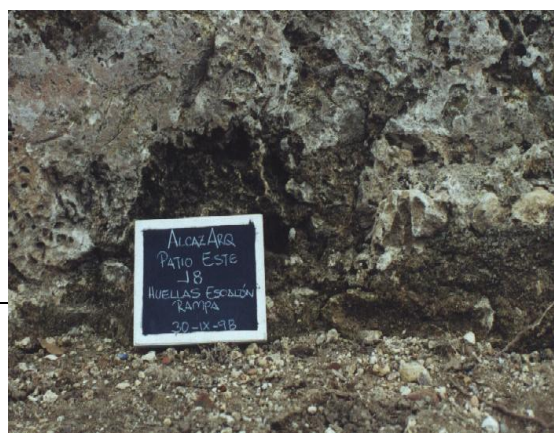
### 5.8. Rampa de Acceso al Patio.

oriental del Alcázar, se erigió con esta una rampa de acceso al patio oriental a fin de salvar la diferencia de nivel entre el piso de la galería y el patio, el cual era de 1.00 mt. de profundidad.

En el proceso de excavación localizamos los restos de su emplazamiento en la parte baja del paramento inferior del pórtico, en el cual se puede apreciar las evidencias del cincelado producto de su demolición.

La estructura tiene una orientación de Norte a Sur, iniciando el descenso al patio desde el primer arco de Norte a Sur, descendiendo paulatinamente a partir de la unidad R8 donde aparece a una profundidad de 30 cms., hasta el cuadro D8, en el cual sus restos fueron localizados a 1.20 mts. de profundidad.

Desde el inicio de su descenso en la unidad R8, el primer escalón se encuentra a 70 cms. al Sur del

plinto de la semicolumna Norte, donde aparece a una profundidad de 70 cms., creando una contrahuella de 40 cms., producida posiblemente cuando se destruye este elemento y por ende la configuración de la rampa, ya que sus restos fueron utilizados cuando en 1809 *"defendiéndose los franceses contra el sitio de los dominicanos e ingleses, hubieron de utilizar los materiales de la galería este para tapar una puerta de la ciudad."*<sup>20</sup>

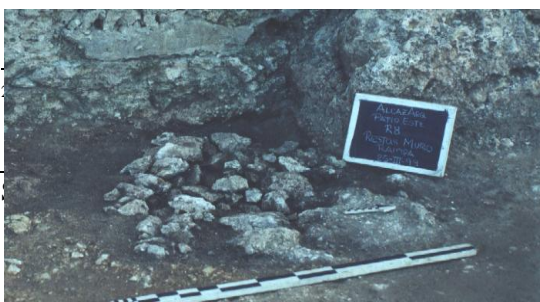
### 5.8.2. Plataforma de Piedras.

Al Norte de la rampa y de forma paralela al paramento Este del Alcázar, liberamos los restos de una plataforma construida con piedras y argamasa de 55 cms. de ancho. Se extiende desde la pared Norte de la rampa, hasta la esquina nordeste del edificio.

La porción de mayor altura presenta una extensión de 3.10 mts., a partir de la pared Norte del pórtico, apareciendo a una profundidad de 30 cms., descendiendo 40 cms. al final de esta estructura, continuando su desarrollo de 8.00 mts. hasta la esquina de la edificación, apareciendo a una profundidad de 68 cms.

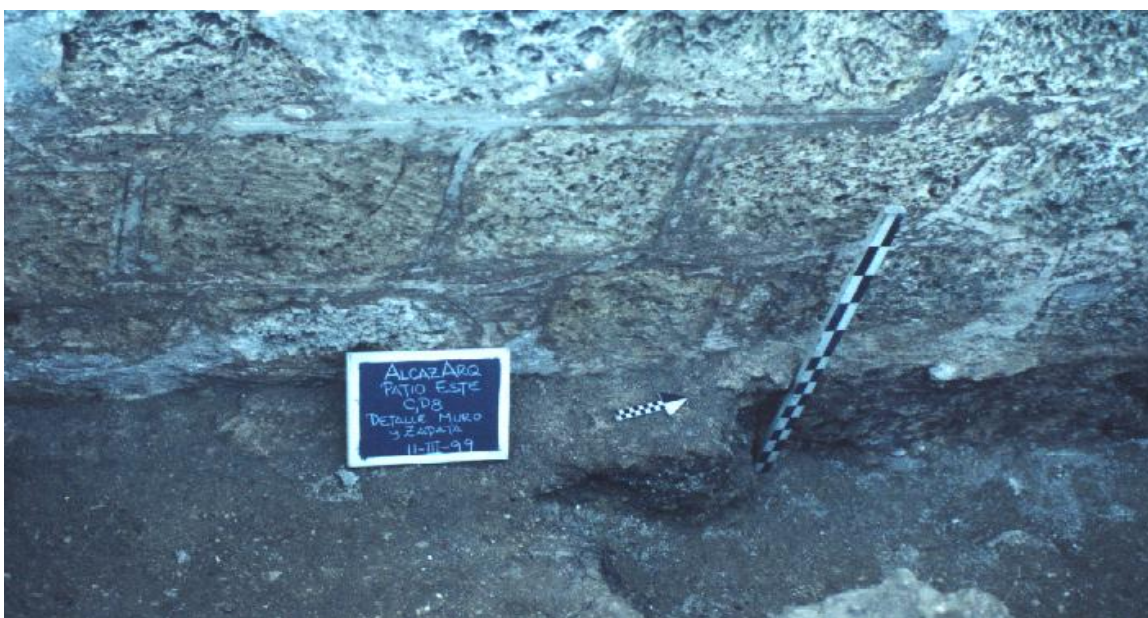
### 5.11. Cimientos.

Los cimientos (son extremadamente sólidos y resistentes) de la pared Este del Palacio Virreinal varían de profundidad entre las zonas central y Norte, y la zona Sur, debido al declive natural del terreno donde se llevó a cabo la construcción del palacio.

Este tratamiento, localizado intacto a un nivel por debajo de 1.20 mts. es un testigo del proceso constructivo que en todo el paramento de la edificación debió aplicarse a fin de imprimirle una apariencia de mayor solidez al inmueble.

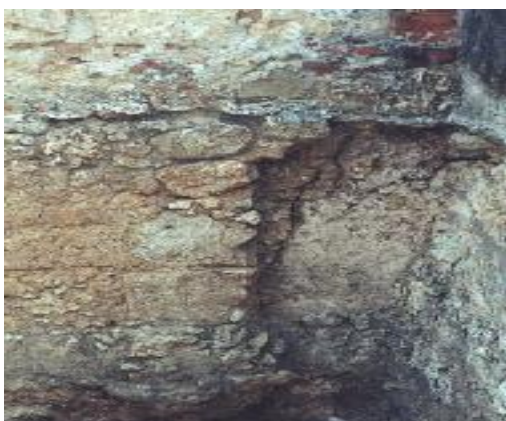
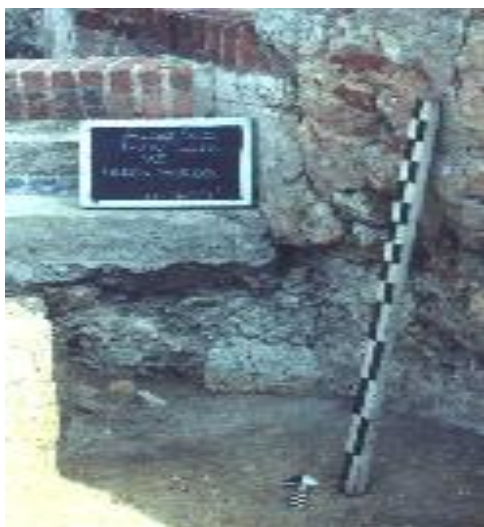
### 5.12. Muralla.

La muralla que bordea el farallón oriental sobre el cual está construido el Palacio Virreinal,

presenta dos etapas constructivas con las cuales se fue dotando este espacio de los elementos propios de un sistema defensivo que le

muralla (en la cual todos sus componentes fueron construidos de manea contemporánea), la misma estuvo desprovista de cañoneras o troneras, y fue utilizada para hacer el tiro a barbata, ya que la altura desde el pavimento de argamasa hasta la línea del borde superior de la muralla, apenas existían unos 85 cms.

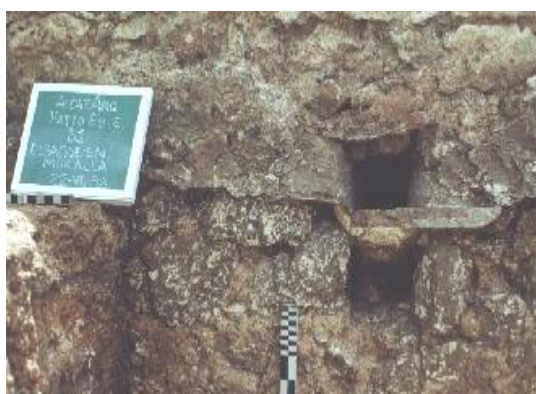
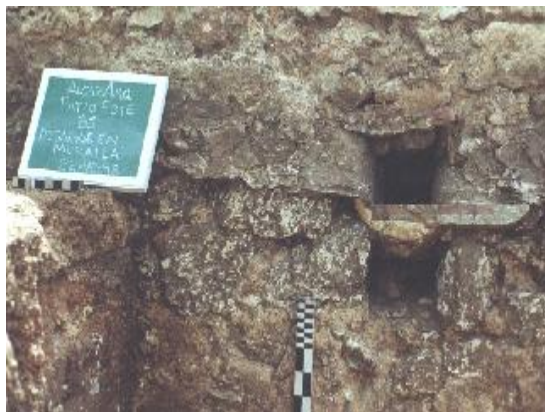
#### 5.12.2. 2<sup>da</sup> Etapa.

Es posible que su construcción se haya iniciado a principios del siglo XVIII, pues aparece en algunos grabados de ese siglo, en los cuales se aprecia su existencia, y se muestran las troneras con los cuales fue dotado. Su elaboración se hizo en base a mampostería de piedras y ladrillos con argamasa de color marrón rojizo amarillento, con una altura de 1.37 mts., y dotada de varias troneras o merlones para facilitar el uso de la artillería.

Su estructura y solidez es de menor consistencia que la primera etapa, y la superficie presenta erosión por la falta de reciedumbre en el mortero, lo que provoca deterioro en su composición.

Cada tronera presenta un pretil en ladrillos de 15 cms. de altura en la parte baja de la cara interna, que parece ser un accesorio colocado durante la intervención del arq. Javier Barroso. La altura promedio que tienen estos merlones es de 75 cms. en la parte interna, y 90 cms. en la cara externa, evidencia de la inclinación proporcionada para el ángulo de tiro.

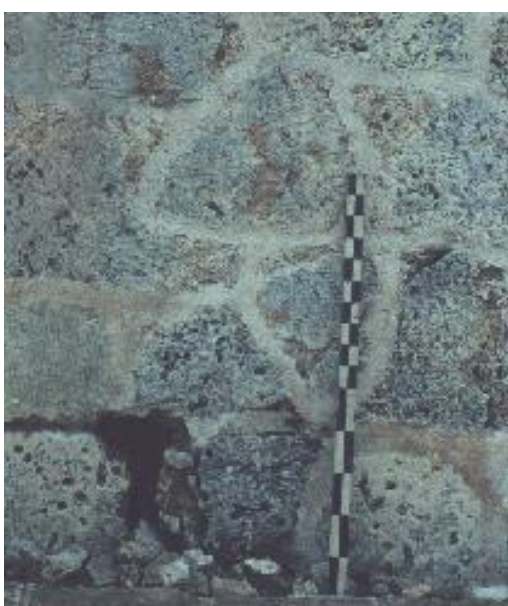
Presenta un ancho de 64 cms., y hacia la mitad Sur de esta

estructura, ubicamos los cimientos del muro a ambos lados de este, a una profundidad de 77 cms., desapareciendo la misma en la mitad Norte del cuadro Z11, debido a la profundización de los cimientos por el cambio en la rasante del terreno al llegar al borde del farallón.

La localización de restos de argamasa en el paramento Norte del Alcázar, hace deducir que este elemento, debió alcanzar una altura superior a los 2.00 mts., a partir de los cimientos, diferenciando claramente cada espacio externo del palacio.

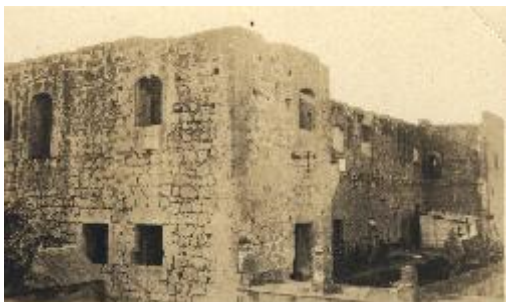
Además de estas estructuras, se construyó también un delgado muro

dotado de pináculos, con el objetivo de separar las actividades bélicas o militares de otras acciones que pudieran desarrollarse en la edificación.
