ESTUDIO BASICO DE INVENTARIO PARA
EL CENTRO HISTORICO DE LA CIUDAD
DE SANTA CRUZ DE BARAHONA

Estudio Básico de Inventario para
el Centro Histórico de la Ciudad
de Santa Cruz de Barahona

volumen II

-INVENTARIO CENTRO HISTORICO DE LA CIUDAD SANTA CRUZ DE BARAHONA.-

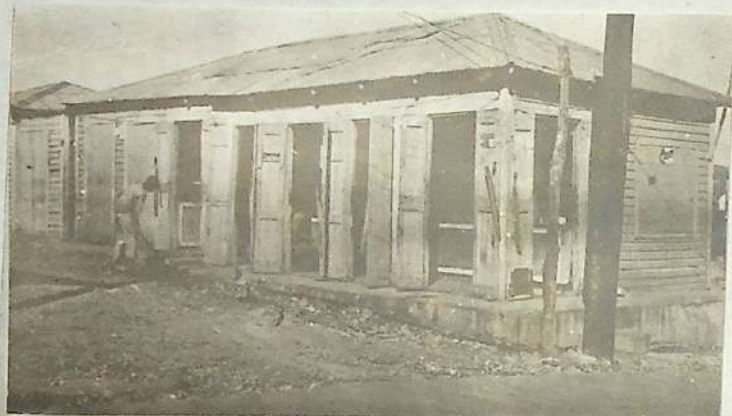
Año 1940: Centro Comercial del señor Sócrates Lagares contiguo al Mercado Público antiguo. Album Foto de Barahona. Pedro A. Vargas C. (1956).

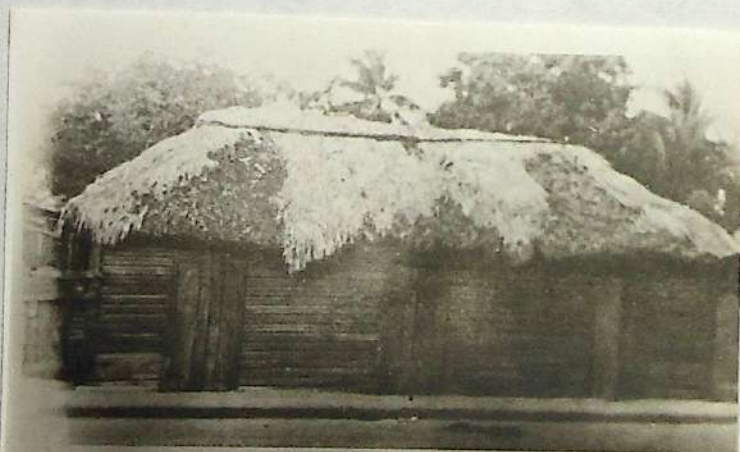
La casa de Nolasco Suero, la cuarta construida después de la de su hermano Javier Suero en el año de 1895.

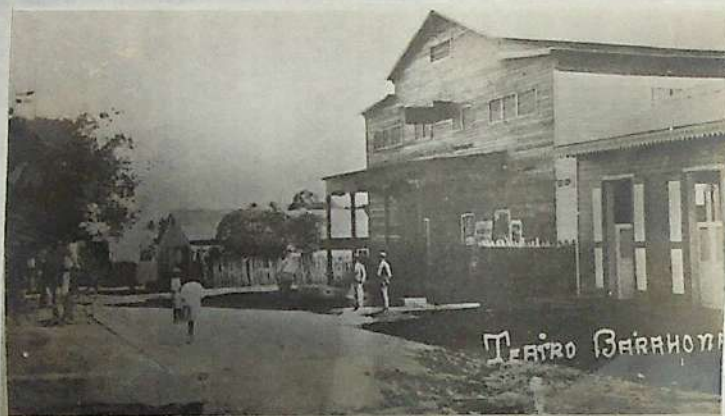
Teatro Unión en 1920. Álbum Fotográfico de Barahona. Pedro A. Vargas C.

La ciudad adquiere nuevos centros de diversión como es la inauguración del Teatro Unión de la calle Nuestra Señora del Rosario (desaparecido) de madera con techo de zinc, de una forma agradable con cambio de planos de techo y un portal de madera. La ciudad obtiene caracteres industriales con la creación del Ingenio Barahona, este ofrece un cambio económico para una población eminentemente agrícola.

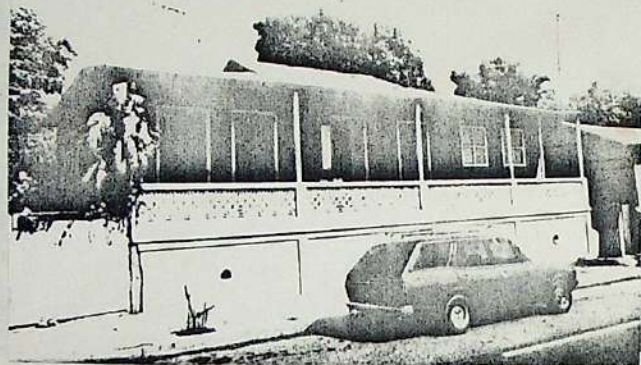
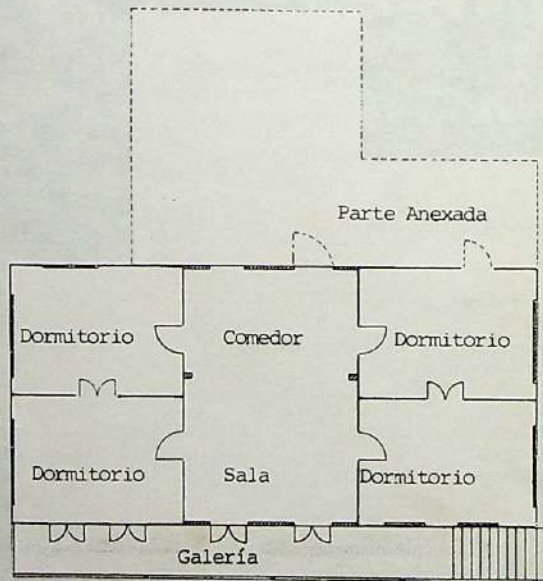
en un solo cuerpo, soportada por columnas. Los espacios interiores en forma cuadrada relacionando a uno o dos ambientes centrales que le sirven de eje.

En su fachada frontal, la vivienda ha sufrido un cambio (a causa del deterioro de la madera) en el cierre de la galería ya que los balaustres de madera que tuvo originalmente han sido sustituidos por bloques calados de cemento.

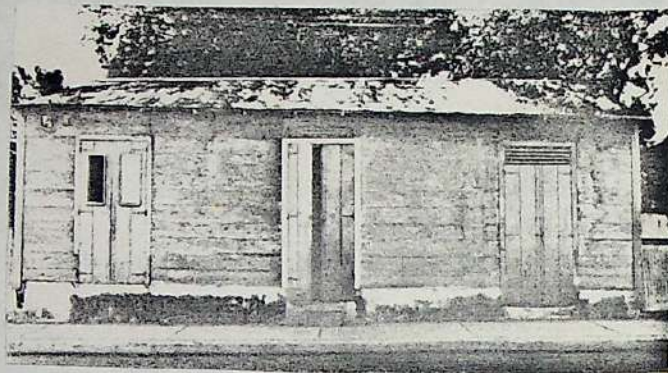
VIVIENDA FAMILIA DAN BIDO

Jaime Mota No.10.

El espacio interior está distribuido con el criterio del siglo pasado: cada ambiente tiene comunicación con el exterior a través de una puerta.

Modificaciones: Martillo lateral izquierdo en la parte de atrás que aloja las áreas de servicio (cocina y baño).

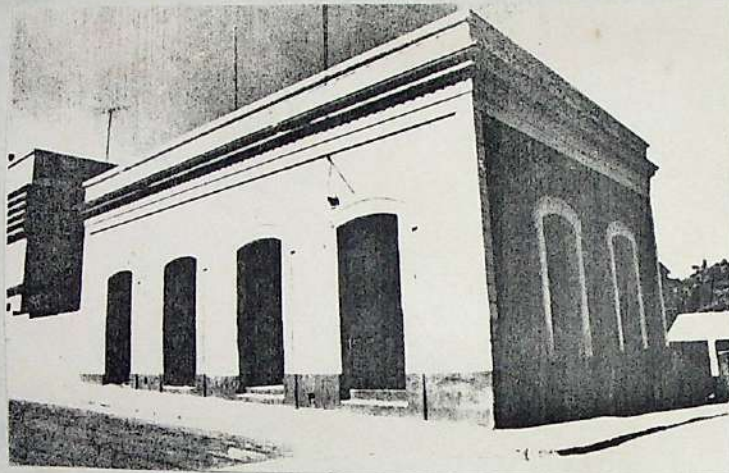
CASA JAIME MOTA C x A

Calle Jaime Mota esq. Gral.
Santiago Peguero.

Fue construida aproximadamente de 1908 a 1910; siendo la primera construcción de mampostería, que se edifica en la ciudad de Barahona propiedad del comerciante Armando de Pol.

En el área posterior inmediata a la edificación hay una plataforma escalonada de cemento para el secado de café, se construyó además un molino de café en madera y zinc y un almacén en bloques de hormigón.

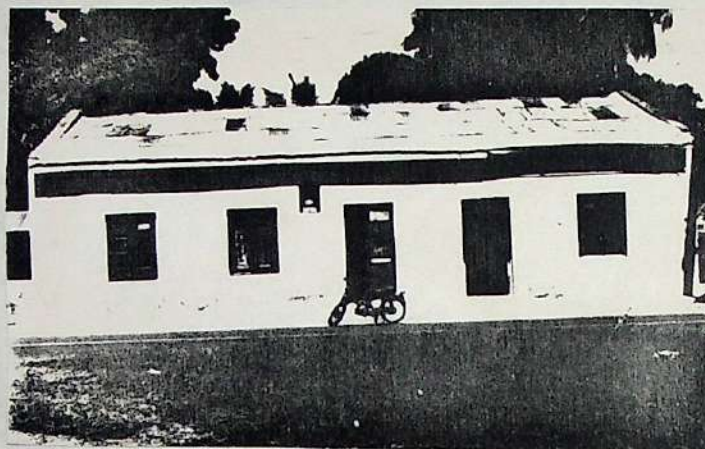
ANTIGUA CASA CURIAL
Calle Jaime Mota No.3

Edificación en un nivel de planta rectangular libre con divisiones de madera construída en ladrillo y piedra.

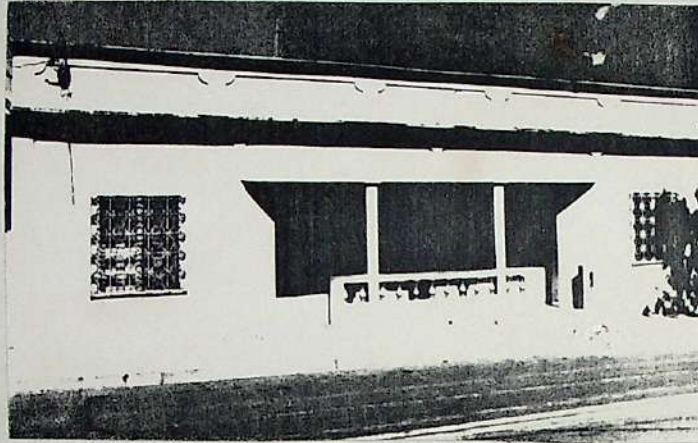
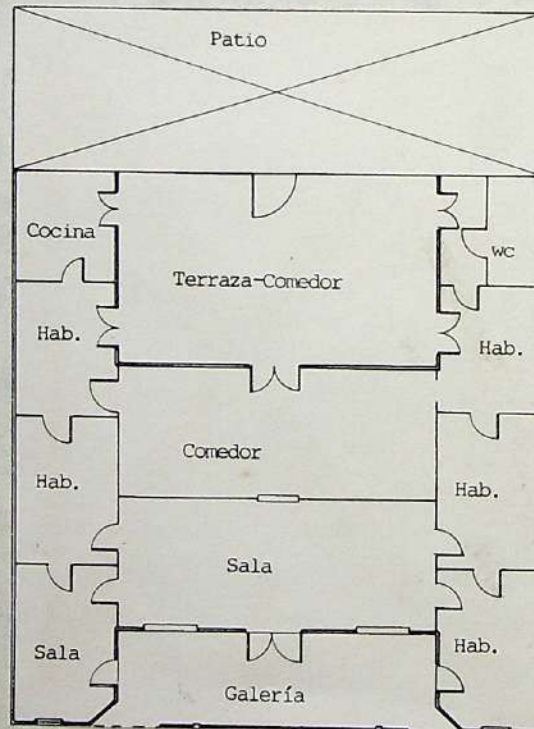
VIVIENDA SR. JAIME MOTA

Calle Jaime Mota No.9

Edificio de un nivel, construido en hormigón.

Planta de forma rectangular, conformada por doce espacios interiores y una galería al frente que tiene columnas de sección cuadrada y pasamano con balaustradas de hormigón.

La fachada frontal en un solo plano da al sur, tiene cinco vanos, 4 ventanas fijas con rejas y una puerta central de doble batiente, con tragaluces en su parte superior. Las paredes de esta fachada están adornadas con molduras que simulan columnas adosadas, que van desde el nivel de acera hasta el antepecho, interrumpidas por una cornisa simple a todo lo largo de la fachada. Sus espacios son simétricos al igual que su fachada.

Fue construida en el año 1918 aproximadamente, para el Sr. Jaime Mota.

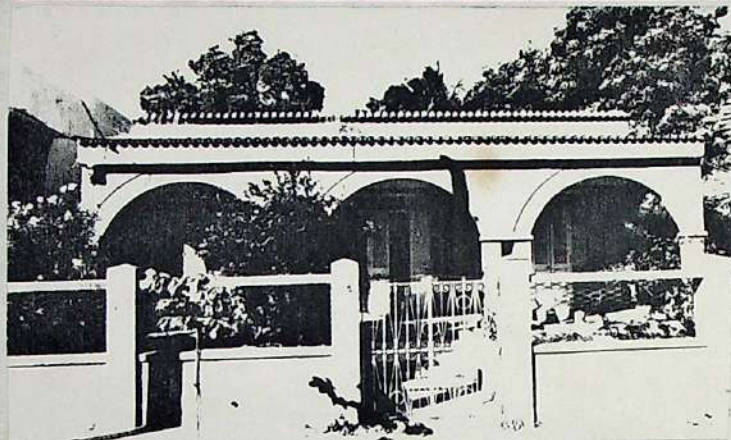
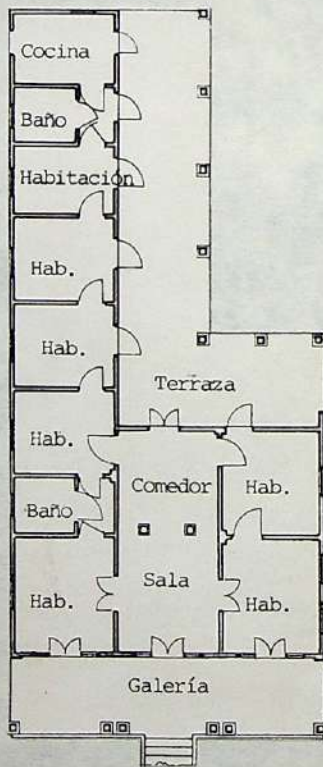
VIVIENDA DR. LEGEN
Calle Uruguay No.13

Edificación de un nivel, construída en hormigón.

Planta en forma de "L", con verja de hormigón y hierro. conformada por doce espacios interiores y una galería frontal con doble columnas recubiertas de ladrillo que soportan arcos de medio punto.

La fachada frontal, orientada al sur tiene tres vanos, que son puertas de madera de doble batiente, la mitad en celosías de madera. En la parte superior tienen tragaluces de vidrio, con marco de madera.

El techo está cubierto de tejas en la galería y es más bajo que el resto de la vivienda que tiene techo plano de hormigón.

Fue construída por el año 1941 aproximadamente para el Sr. Jorge Legen. Fue diseñada para que funcionara como clínica privada. Este uso nunca se aplicó y funciona hasta la fecha como vivienda.

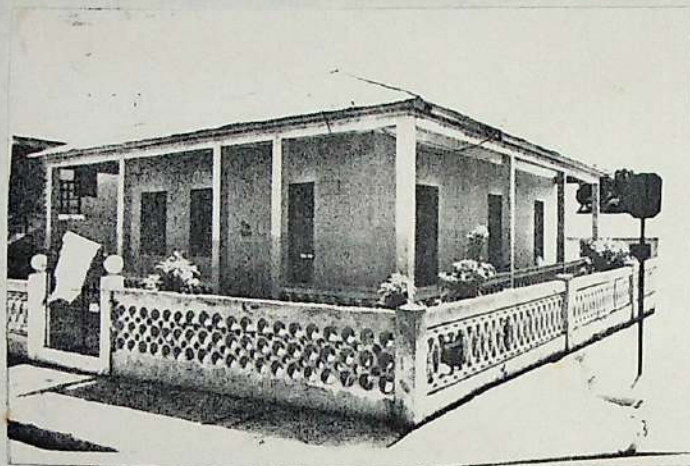
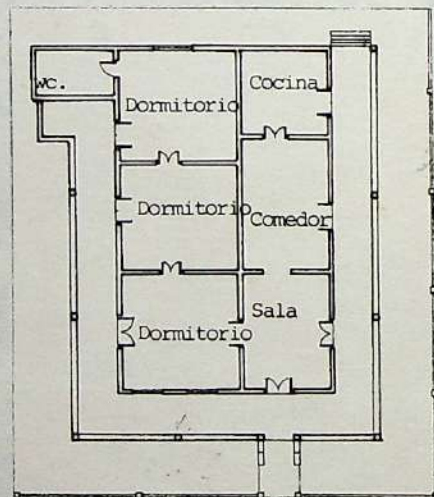
VIVIENDA LUIS E. DEL MONTE

Calle Luis E. Del Monte No. 60

Edificio de un nivel, construido en hormigón.

Planta de forma rectangular, con siete espacios interiores y una galería techada en forma de "U", con columnas de sección cuadrada y pasamano con balaustradas de hormigón. Está separada de la acera por un jardín con verja de hormigón y hierro.

La fachada frontal, orientada al norte, tiene tres vanos, dos ventanas de celosías, una puerta de doble batiente, con celosías de madera hasta la mitad, y tragaluces de vidrio en su parte superior. Predomina el estilo Antillano.

El techo con planchas de zinc, es a cuatro aguas.

Fue construida entre los años 1930 y 1941 aproximadamente. En esta casa vivió la famosa actriz María Montez.

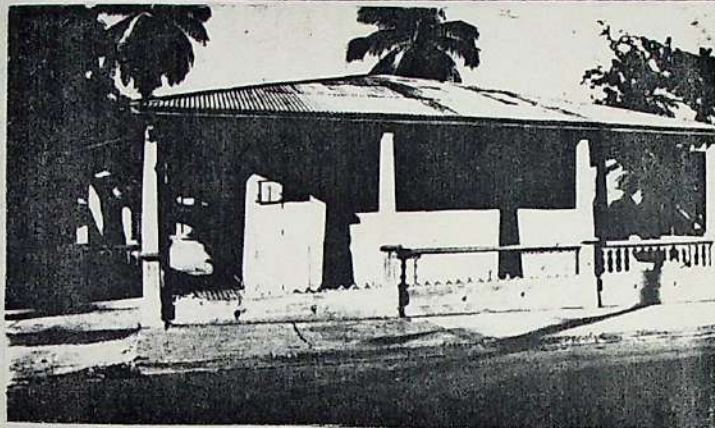
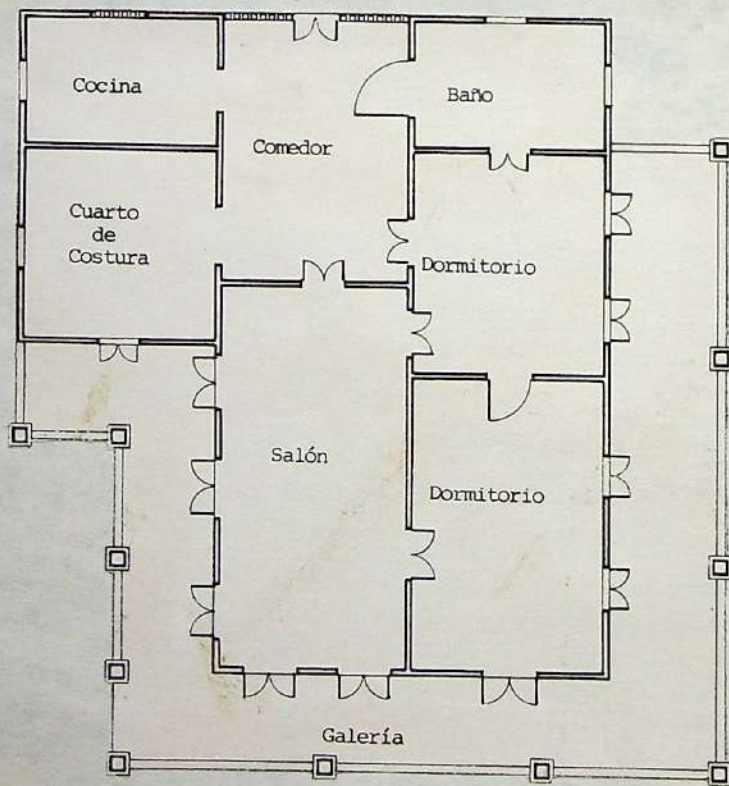
VIVIENDA PROPIEDAD ESTADO DOMINICANO

Calle Colón No.3

Edificación de un nivel, construida en hormigón.

Planta formada por un cuadrado y un rectángulo, con siete espacios interiores y una galería en "U" con columnas de sección cuadrada y pasamano balaustrado en hormigón.

La fachada frontal, orientada al sur, tiene 4 vanos de puertas en madera de doble batiente, con tragaluces de madera en la parte superior de los vanos. Predomina el estilo antillano.

El techo, cubierto con planchas de zinc, es a cuatro aguas y proyecta un alero a todo el perímetro de la casa.

Fue construida para el año 1926 aproximadamente y es propiedad del estado dominicano.

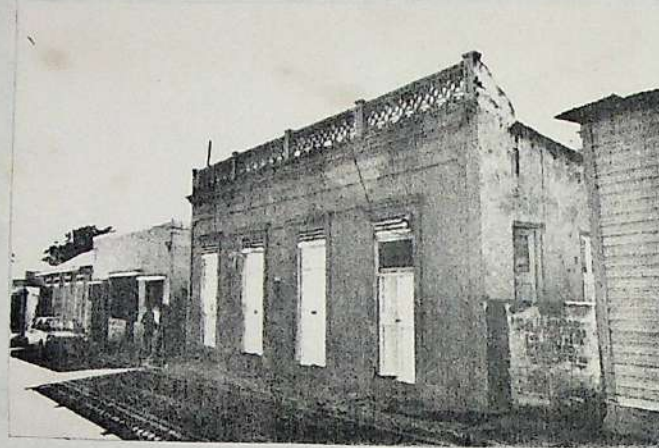
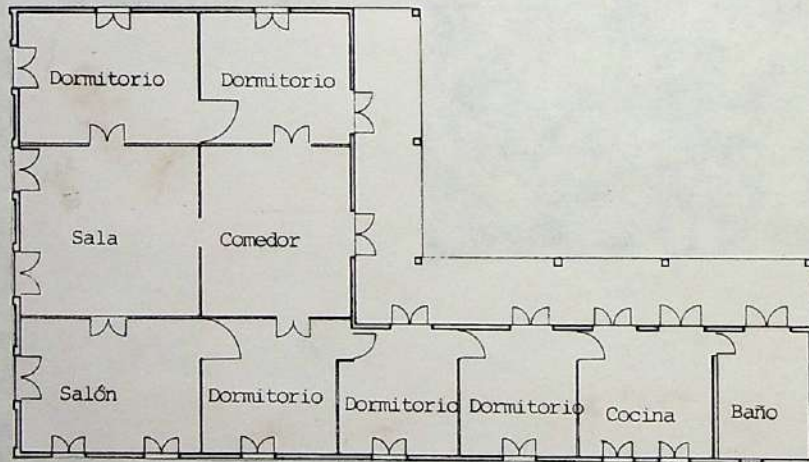
VIVIENDA SR. JACOBO LAMA

Calle Nuestra Sra. del Rosario No.32

Edificación de un nivel, construída en hormigón.

Planta formada por un cuadrado y un rectángulo con diez espacios interiores. La vivienda está pegada a la acera.

Los elementos arquitectónicos corresponden al estilo republicano.

Fue construída en el año 1940 aproximadamente.

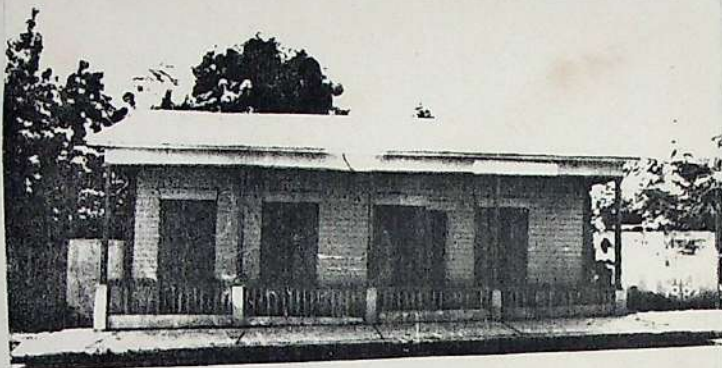
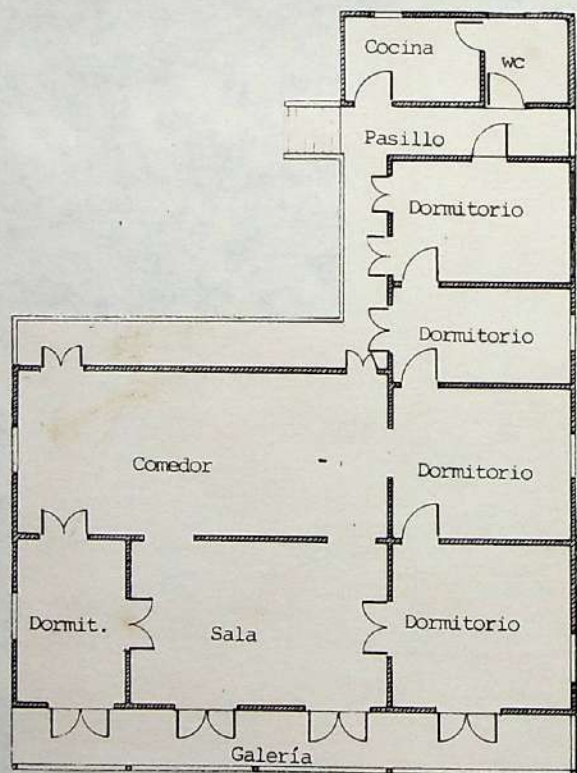
VIVIENDA FLIA. PUELLO

Casa de Madera; Calle Luis E.
Del Monte No.8

Fue construida entre los años 1930 y 1940 aproximadamente.

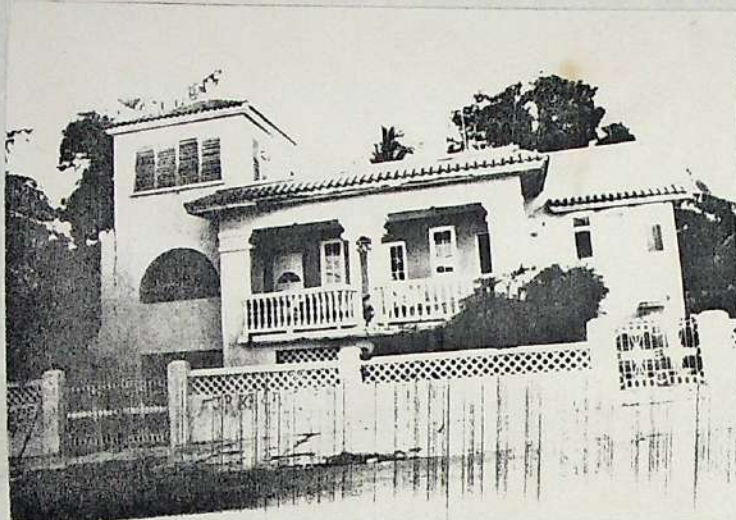
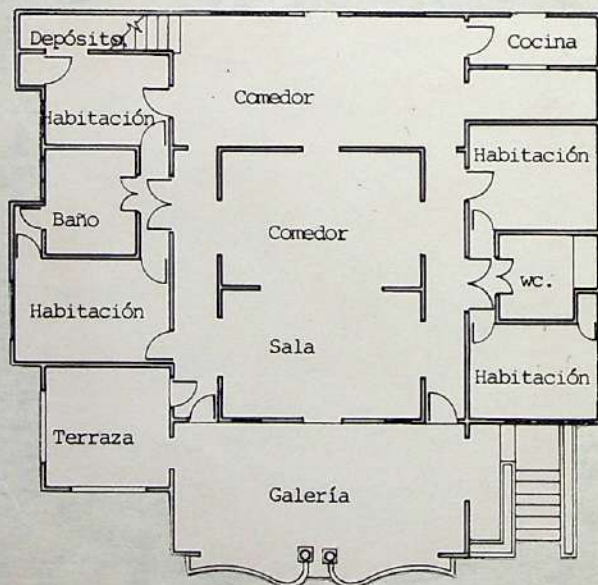
VIVIENDA FLIA. VIDAL RECIO

Gral. Santiago Peguero No.11

El techo de la torre es a cuatro aguas con tejas. La fachada tiene vuelos con terminación en tejas.

CRONOLOGIA: Fue construida para el año 1946 aproximadamente, para el Sr. Leonardo Vidal Recio.

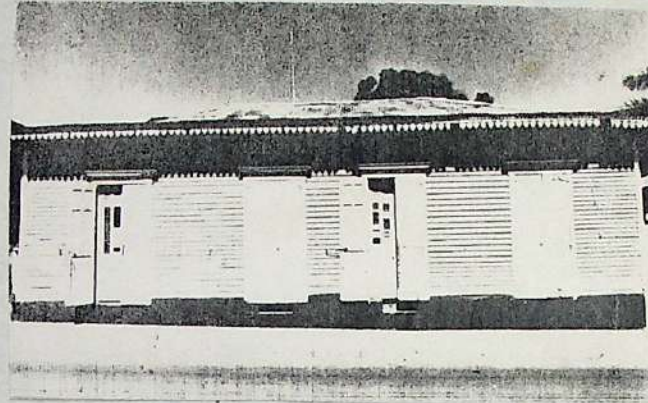
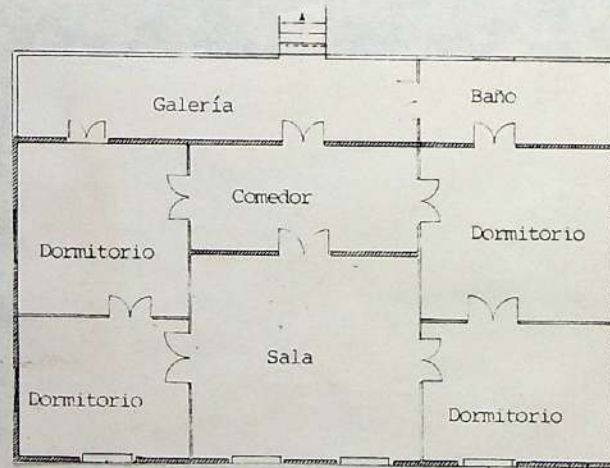
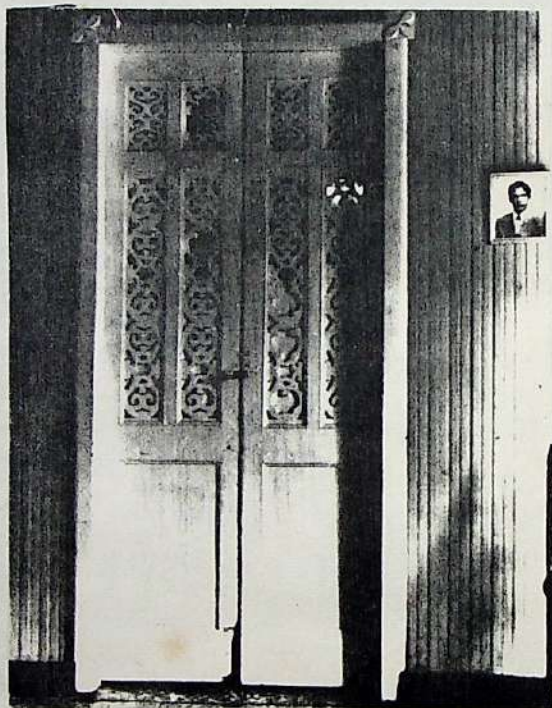
VIVIENDA FLIA. COISCOUS

Calle Jaime Mota No.39

El interior del techo en la sala y el estar tienen un plafond de madera con una moldura bordeando toda la pared.

Las puertas interiores tienen unos detalles de calados en su parte superior, y un encuadre de marco con molduras en los bordes y

detalles de flores en los extremos superiores. Es una de las viviendas más antigua de la ciudad la riqueza de sus elementos arquitectónicos y decoraciones son uno de los pocos ejemplos de arquitectura victoriana que aparece en el centro histórico de la ciudad de Barahona.

Fue construido en el año 1895 por el general Silvain Petain Coiscous. En la actualidad es propiedad de la sucesión "COISCOUS".

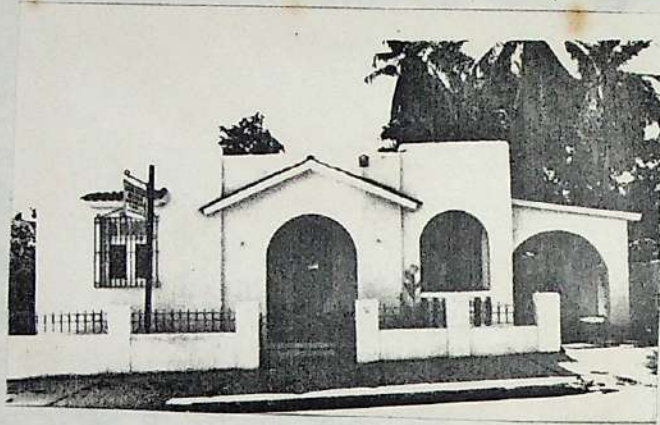
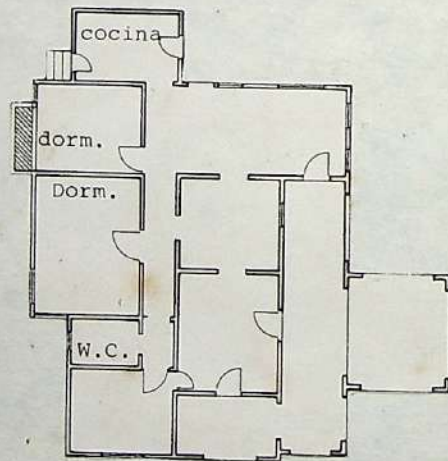
VIVIENDA SRA. ENGRACIA DIAZ
Calle Luis E. Del Monte No.26

Esta vivienda es un ejemplo de la arquitectura desarrollada en el país en la década del 1950, tan común en la zona de Gascue de Santo Domingo: los llamados Chalet.

Los techos de la vivienda son planos de hormigón, en cambio el de la marquesina es inclinado y cubierto de tejas. Fue construído en la década 1940-1950.

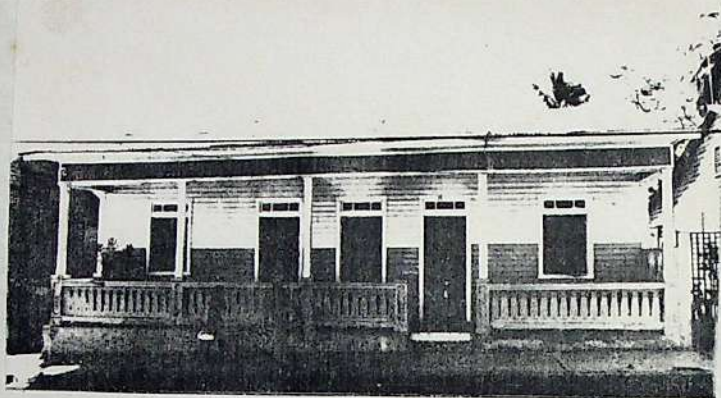
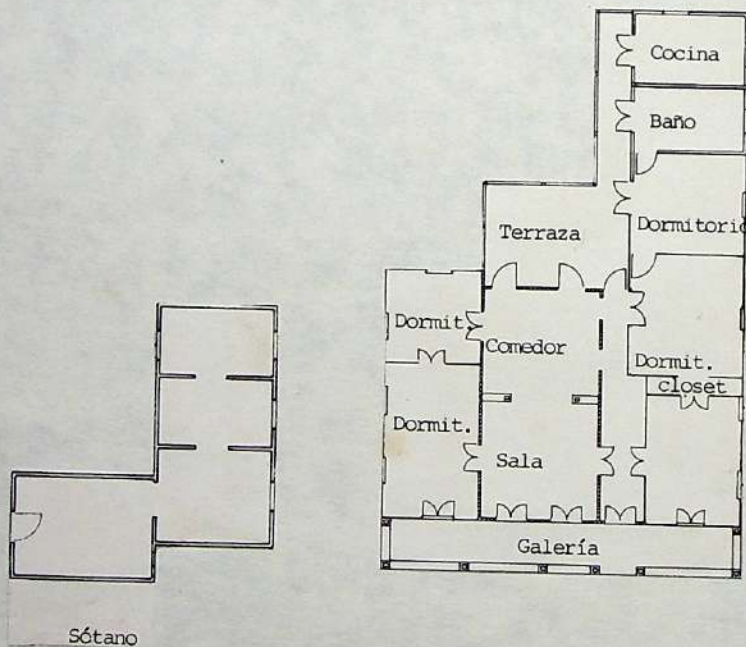
VIVIENDA FLIA. ORTIZ

Casa de Madera; Calle Uruguay
No.24.

Fue construida para el año 1930 aproximadamente. Se usó durante mucho tiempo como Iglesia Evangélica. Su dueño original fue

Esta vivienda sufrió modificaciones en la planta y en la fachada frontal.

En el año 1947 la casa pasó a ser propiedad del Sr. Rómulo Ortíz, quien le agregó un pequeño sótano en la parte superior. También le cambió la fachada frontal, retirándola de la acera y agregándole galería.

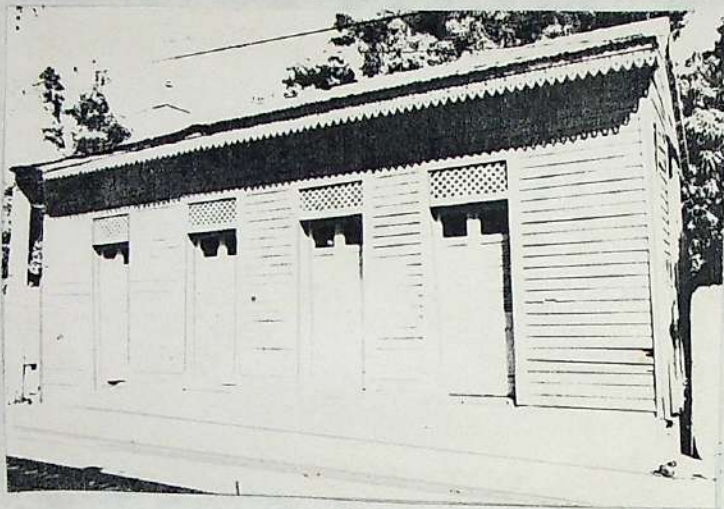
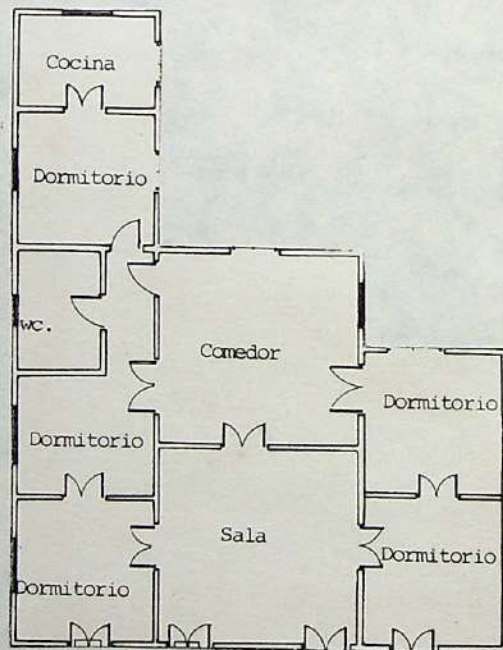
VIVIENDA FLIA. RAFAEL CUELLO

Casa de Madera, Calle Nuestra Señora del Rosario No. 23

Fue construida aproximadamente entre los años 1920 y 1929.

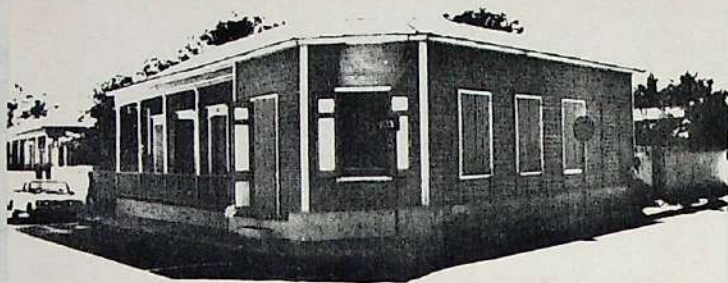
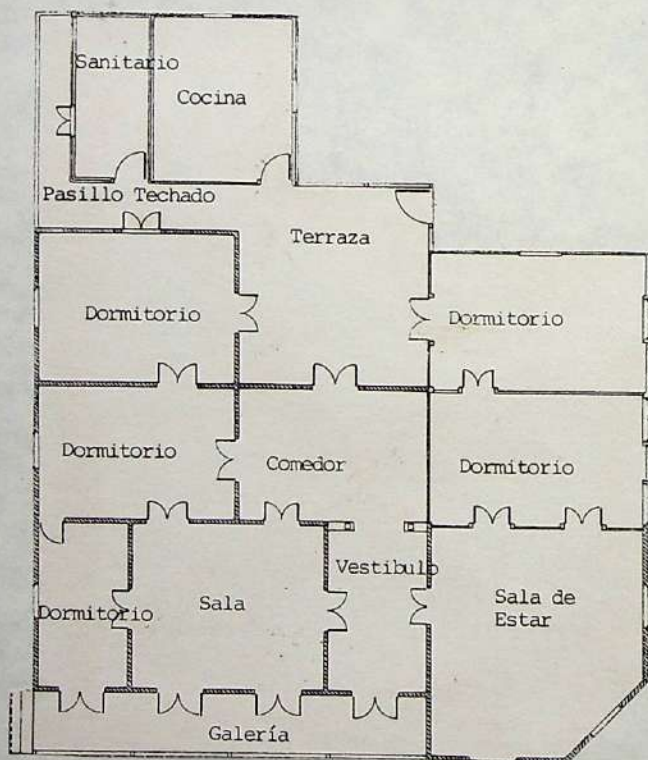
VIVIENDA FLIA. LEMBER

Casa de Madera, Calle Nuestra Señora del Rosario No.24

Fue construida en el año 1923 aproximadamente, por Luis Dandrade de nacionalidad

En su interior la vivienda se conserva sin alteraciones en sus relaciones espaciales.

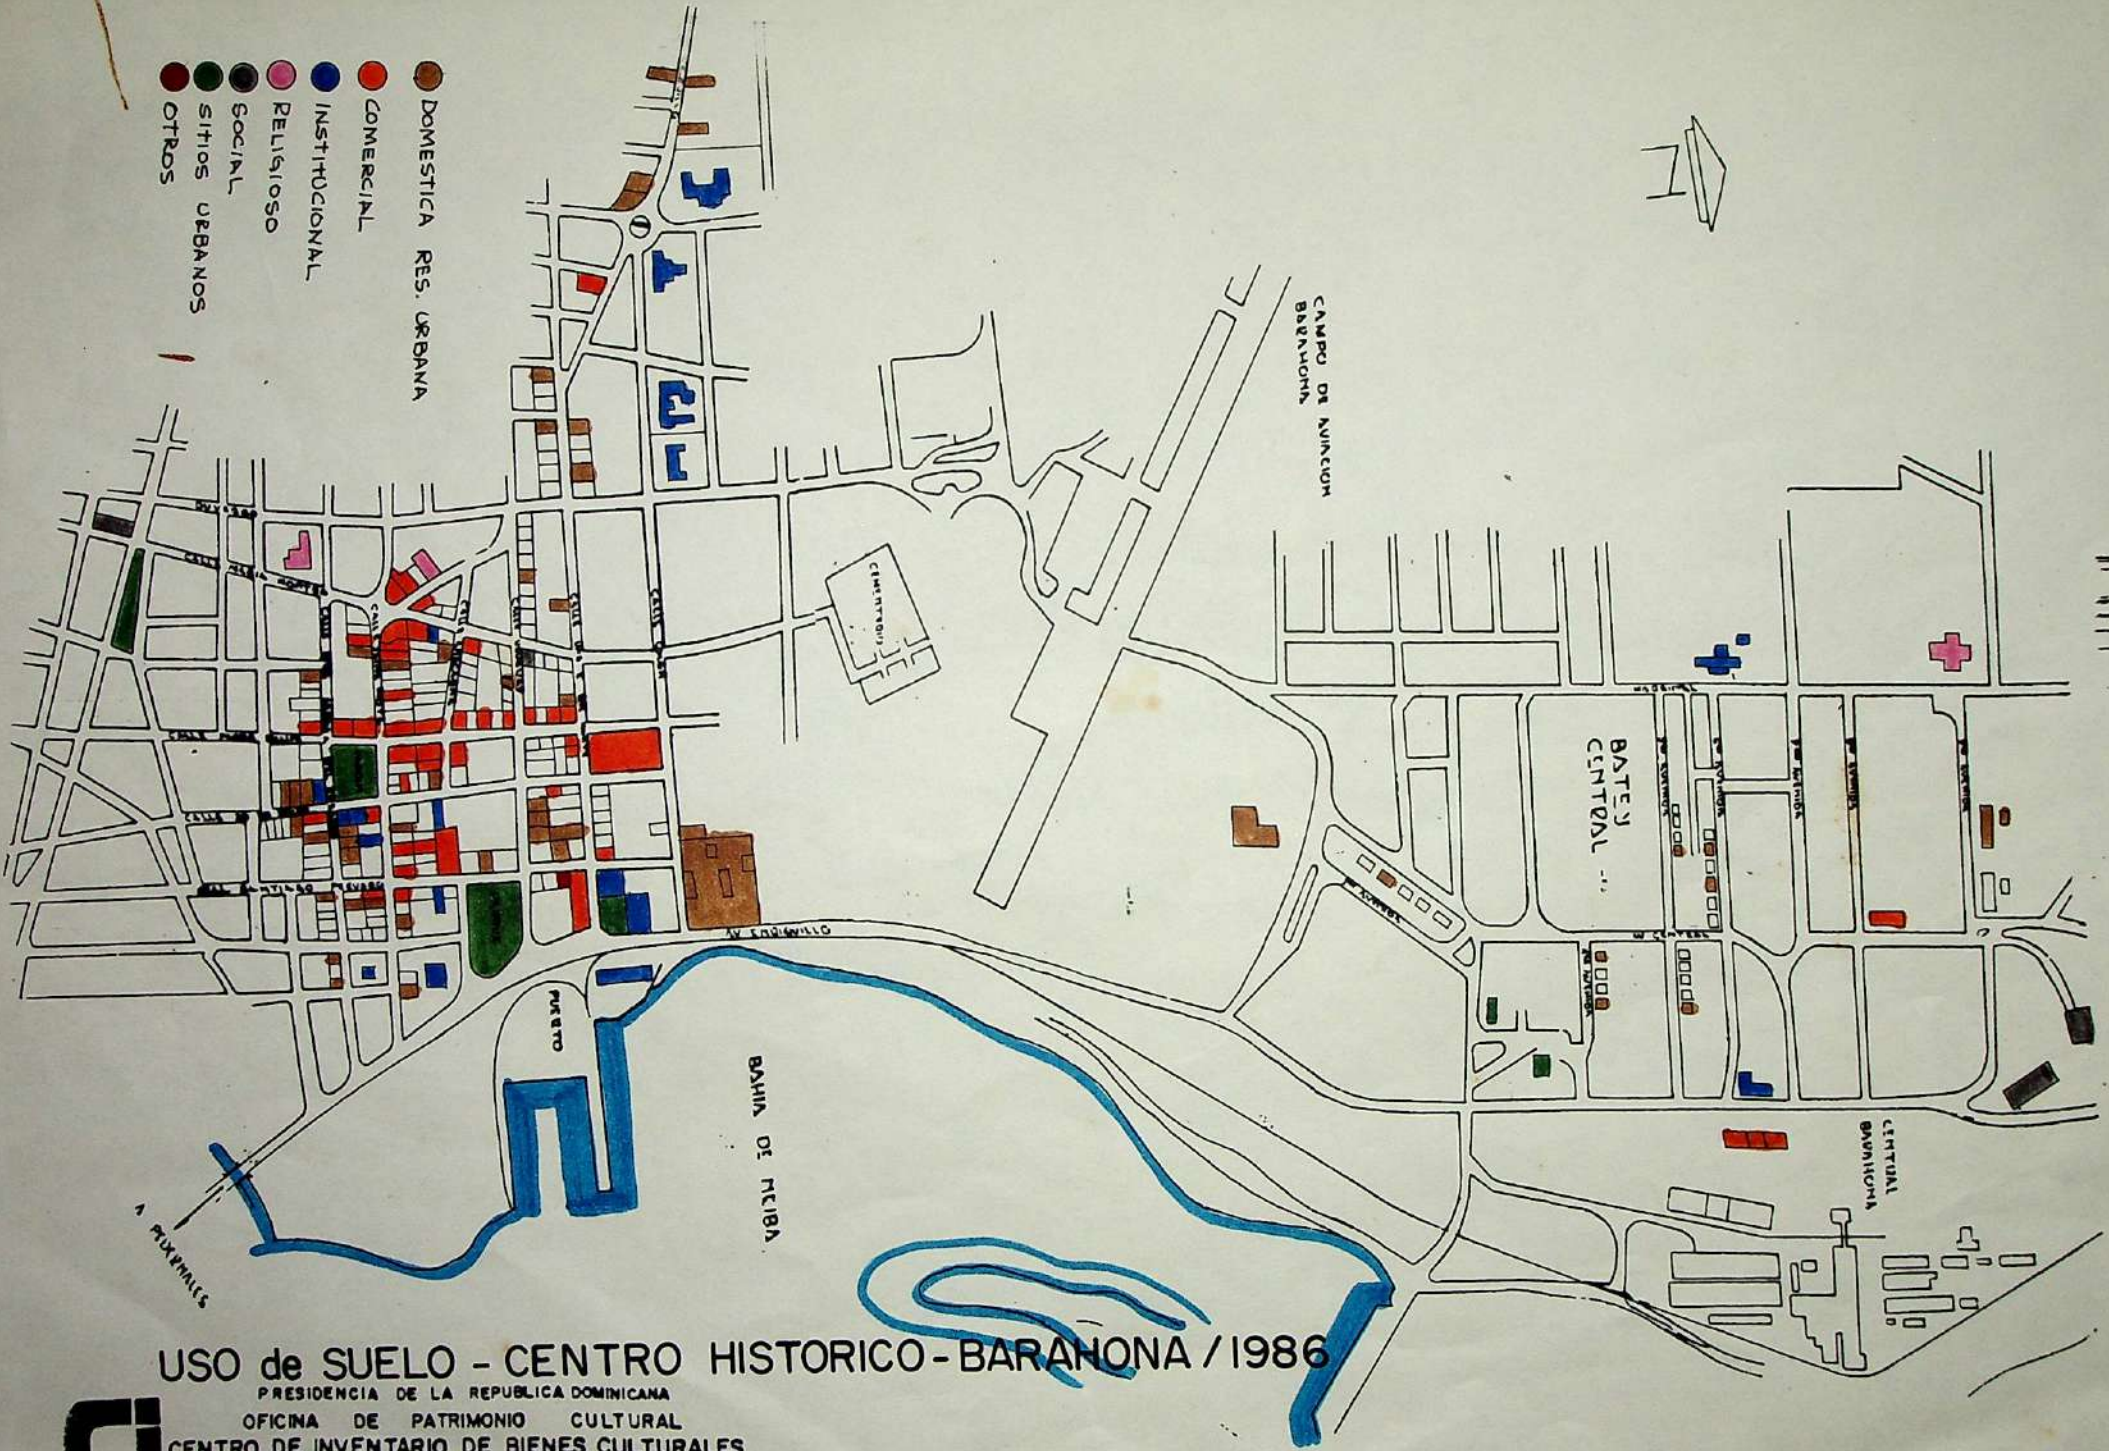
USO de SUELO - CENTRO HISTORICO - BARRAHONA / 1986

- DOMESTICA RES. URBANA
- COMERCIAL
- INSTITUCIONAL
- RELIGIOSO
- SOCIAL
- SITIOS URBANOS
- OTROS

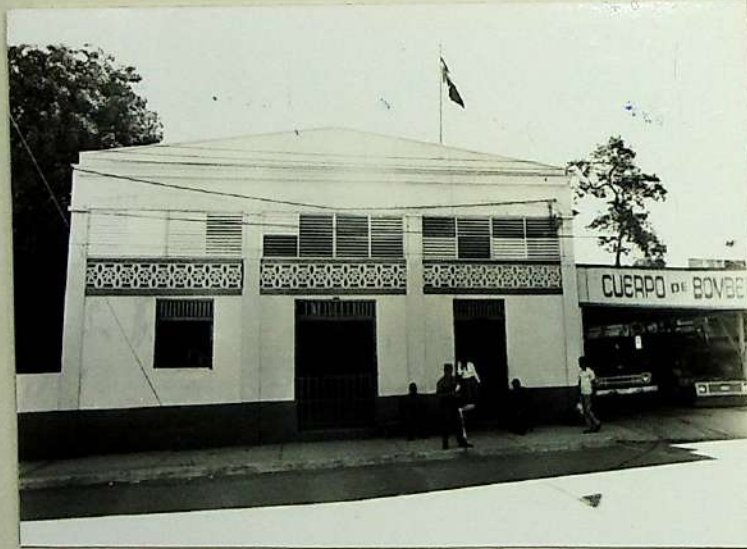
DESCRIPCION: Edificación de dos niveles de hormi-
 gon y madera, con planta rectangular. En 1er.
 nivel dos puertas y una ventana con tragaluz en
 regilla de madera.

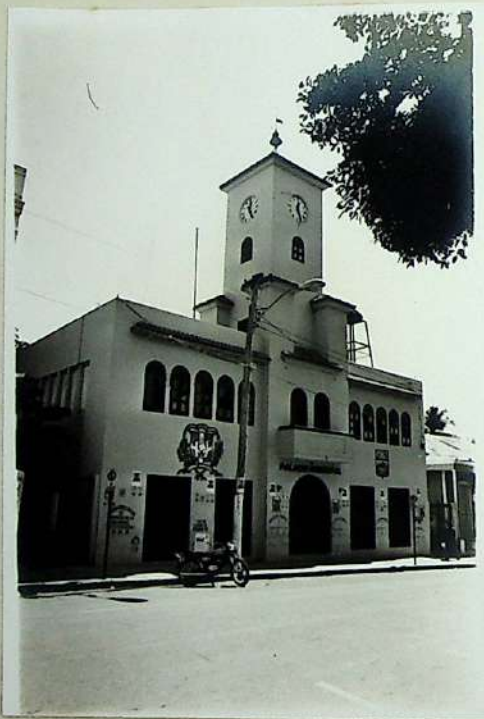
DESCRIPCION: Edificación en dos niveles de hormi-
gón y planta rectangular de fachada simétrica. Cuer-
po central que termina en torre con techo a cua-
tro aguas de tejas. En 1er. nivel portal central
con arco de medio punto y puertas (dos) a cada lado.
En 2do. nivel balcón con dos puertas, y en los ex-
tremos ventanales batientes con arcos cubiertos
con vuelo terminados en tejas.

SISTEMATICO	ANTIGUEDAD	1935
	GRADO ARQUITECTONICO	Contraste
	GRADO AMBIENTAL	Gran Valor
	ESTILO PREDOMINANTE	Republicano
	PROPIETARIO ORIGINAL	Estado Dominicano
	PROPIETARIO ACTUAL	Estado Dominicano
	LA VIVE	<input type="checkbox"/> NO LA VIVE <input type="checkbox"/>
	DIRECCION:

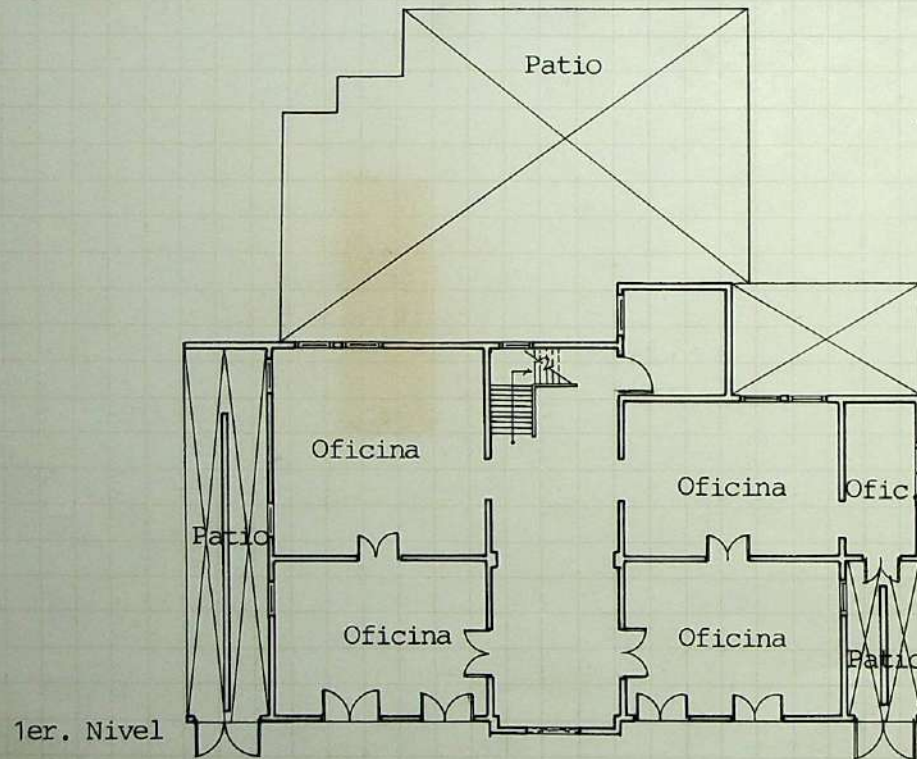
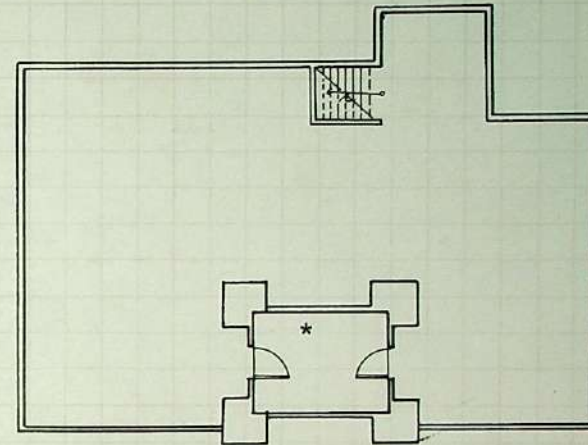
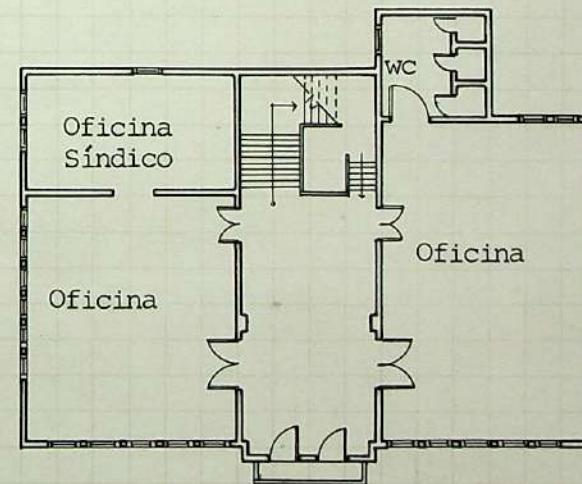
No. 32 PLANOS:

1er. Nivel

* 3er. Nivel
Torre del Reloj

2do. Nivel

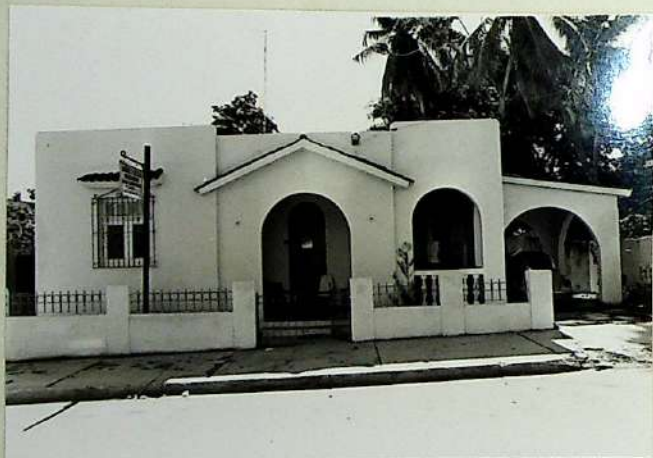
DESCRIPCION: Edificación en un nivel de hormigón y planta asimétrica, retirada del nivel de la acera con jardín y verja de hormigón y hierro forjado. Galería en forma de L, acceso frontal y vanos laterales con arco de medio punto. En el lateral izquierdo ventanal doble de madera y vidrio enrejado. En el lateral derecho garaje. Fachada escalonada con aleros a dos aguas cubierto de tejas sobre la

ANTIGUEDAD	1940
GRADO ARQUITECTONICO	Medio
GRADO AMBIENTAL	Armónico
ESTILO PREDOMINANTE	Moderno
PROPIETARIO ORIGINAL	Engracia Díaz
PROPIETARIO ACTUAL	Próspero Castillo
LA VIVE	<input checked="" type="checkbox"/>
NO LA VIVE	<input type="checkbox"/>
DIRECCION:

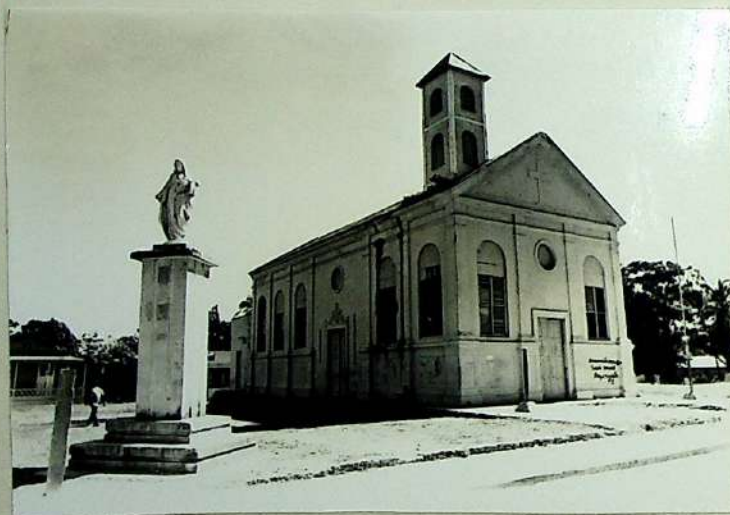
DESCRIPCION: Edificación en un nivel de hormigón. Planta rectangular de una sola nave y fachada simétrica con portal frontal moldurado y flanqueado por columnas que suben hasta un frontón que tiene en su centro una cruz en relieve. Sobre la puerta un ojo de buey y a los lados, altos vanos con arcos y ventanas en celosías de madera que se repiten en las fachadas laterales con portal ornamentado en*

SISTEMATICO	ANTIGUEDAD	1910
	GRADO ARQUITECTONICO	Gran Valor
	GRADO AMBIENTAL	Armónico
	ESTILO PREDOMINANTE	Románico
	PROPIETARIO ORIGINAL	Hermanos Franciscanos
	PROPIETARIO ACTUAL	Hermanas Franciscanas
	LA VIVE	<input checked="" type="checkbox"/>
DIRECCION:

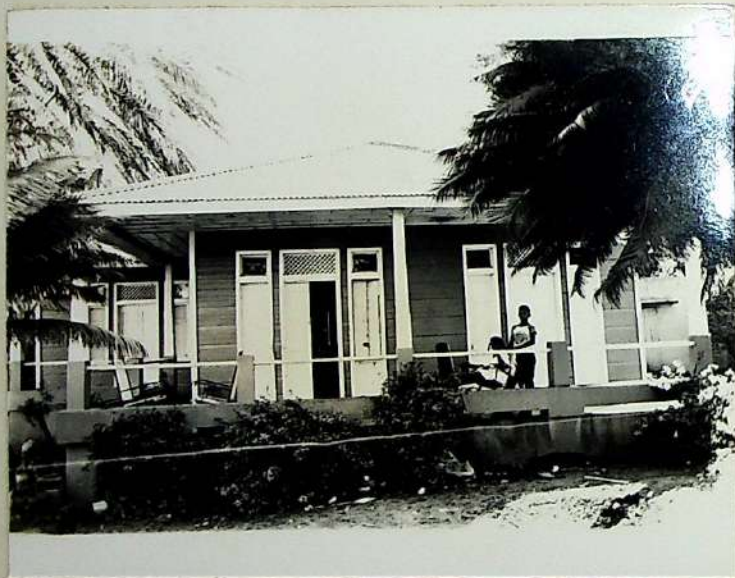
SISTEMATICO	ANTIGUEDAD	1930-40
	GRADO ARQUITECTONICO	Medio
	GRADO AMBIENTAL	Armónico
	ESTILO PREDOMINANTE	Vernácula
	PROPIETARIO ORIGINAL	Braudilio Feliz
	PROPIETARIO ACTUAL	Marianela Feliz (Hija)
	LA VIVE	<input checked="" type="checkbox"/> NO LA VIVE <input type="checkbox"/>
DIRECCION:

CONDICIONES ESPACIALES		Esta vivienda corresponde a la construida por el General Feliz, siendo su interior de áreas amplias y funcionales.															
ELEMENTOS ARQ. EXTERIORES		PORTALES	X	PATIOS	X	BALAUSTRADAS	X										
EXTERIORES		MOLDURAS	X	PORTICOS		MENSULAS											
		VENTANAS	X	FUENTES													
		CORNISAS		ESCALERAS	X												
		BALCONES		PLAFONES	X	REJAS											
		GALERIAS	X			MENSULAS											
		JARDINES	X														
BIENES MUEBLES																	
CAUSAS DETERIORO INTRINSECO		LOCALIZACION		FISICOS		HUMEDAD	X										
		SUELO		QUIMICOS-ELECTRO Q.		POBREDUMBRE	X										
		MATERIALES	X	BOTANICOS		INSECTOS											
		DEFECTOS CONST.		BIOLOGICOS-MICRO		FISURAS											
				CATASTROFES NAT.	X	GRIETAS											
				ACCION HOMBRE	X	DESPRENDIMIENTO											
OBSERVACIONES		* de vidrio. Techo de zinc a cinco aguas. Plafond de madera que hacen los ambientes más agradables.

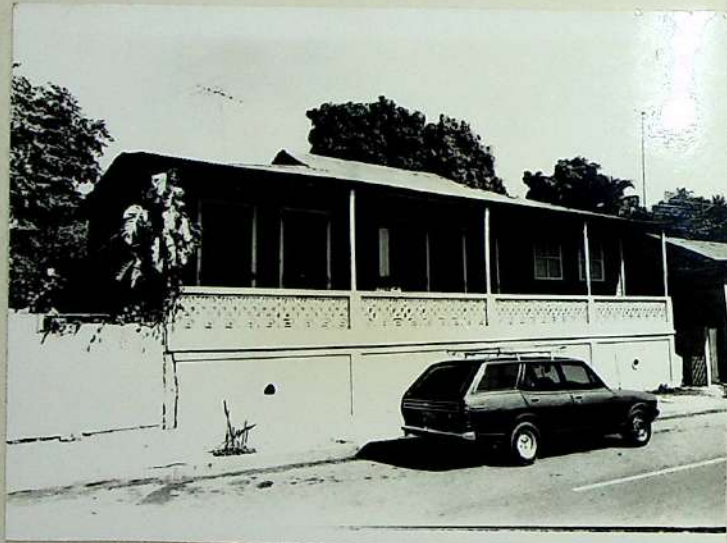
DESCRIPCION: Edificación en un nivel de madera ma-
chihembrada de planta rectangular con anexo poste-
rior de block, galería corrida elevada sobre plata-
forma de hormigón, el resto de la edificación tiene
piso de madera sobre pilotes de hormigón. Fachada
frontal de galería con columnas de madera apoyadas
sobre baranda de hormigón ornamentada. Cuatro puer-
tas de doble batiente y dos ventanas de celosías *

SISTEMATICO	ANTIGUEDAD	1930-40
	GRADO ARQUITECTONICO	Medio
	GRADO AMBIENTAL	Armónico
	ESTILO PREDOMINANTE	
	PROPIETARIO ORIGINAL	Braudilio Feliz
	PROPIETARIO ACTUAL	Panchin Bonilla
	LA VIVE	<input type="checkbox"/> NO LA VIVE <input checked="" type="checkbox"/>
DIRECCION: Av. Enriquillo, Barahona

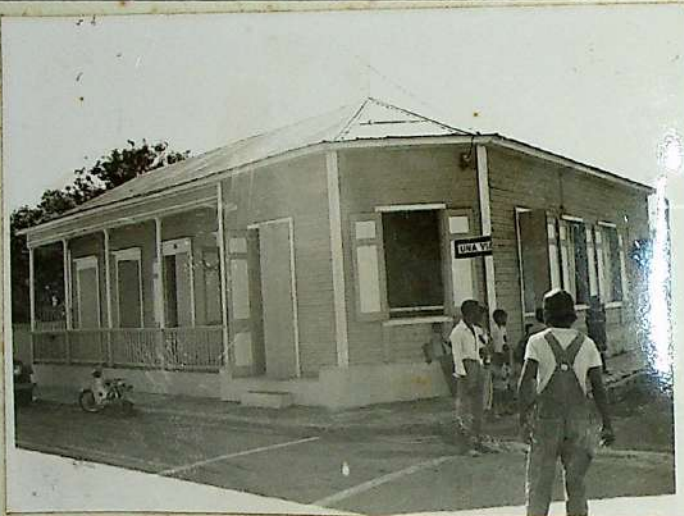
DESCRIPCION: Edificación de un nivel de esquina, cimientos de hormigón, muros de madera de sección industrial. Planta cuadrada, con la esquina recortada en ángulo de 45. En la fachada principal posee una galería corrida, cerrada por listones de madera entre espacios de columnas octagonales, puertas y ventanas de doble batiente, techo de zinc a 5 aguas, con aleros bordeando toda la casa.

ANTIGUEDAD 1925
GRADO ARQUITECTONICO Medio
GRADO AMBIENTAL Armónico
ESTILO PREDOMINANTE
PROPIETARIO ORIGINAL Leonardo Lember Mendez
PROPIETARIO ACTUAL Suc. Lember Peguero
LA VIVE NO LA VIVE
DIRECCION:

CRONOLOGIA: Originalmente se construyó con fines de poner un negocio pero no se utilizó, sino siempre como habitacional. Es conocida por todas como La Casona.

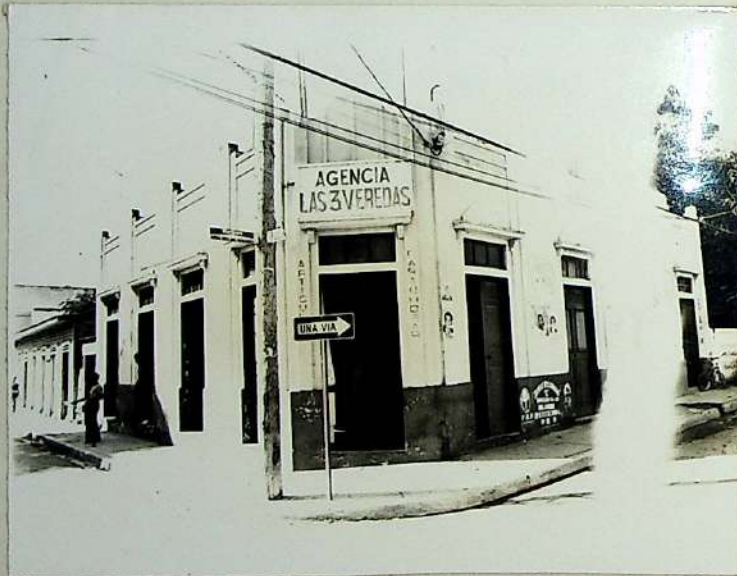
DESCRIPCION: Edificación en un nivel de hormigón armado de planta libre cuadrada con esquina chaflanada. Fachada simétrica en ambas calles. Ocho vanos adintelados con puertas de doble batiente traídas a luz de vidrios y cornisa escalonada. Molduras verticales alternadas entre vanos. Antepecho escalonado con elevación triangular en el chaflán.

SISTEMATICO	ANTIGUEDAD	1936
	GRADO ARQUITECTONICO	Medio
	GRADO AMBIENTAL	Armónico
	ESTILO PREDOMINANTE	
	PROPIETARIO ORIGINAL	Alejandro Pelaez
	PROPIETARIO ACTUAL	
LA VIVE	<input type="checkbox"/>	NO LA VIVE <input type="checkbox"/>
DIRECCION:

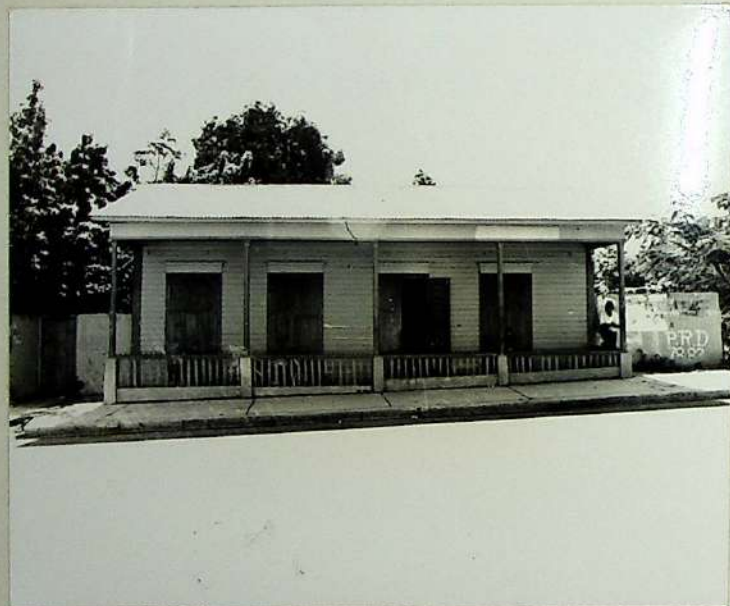
DESCRIPCION: Edificación de un nivel en madera machihembrada sobre plataforma de hormigón. Planta de forma rectangular con martillo posterior. Fachada frontal con cuatro vanos de puertas de doble batiente con cornisas, galería corrida con columnas de madera apoyadas sobre pilotes de hormigón unidas por baranda con listones de madera. Techo de zinc a dos aguas.

SISTEMATICO	ANTIGUEDAD	1930-1940	
	GRADO ARQUITECTONICO	Medio	
	GRADO AMBIENTAL	Armónico	
	ESTILO PREDOMINANTE	Antillano	
	PROPIETARIO ORIGINAL	Luis Matos	
	PROPIETARIO ACTUAL	Puello Serrano	
	LA VIVE	<input checked="" type="checkbox"/>	NO LA VIVE <input type="checkbox"/>
	DIRECCION:
