ESTUDIO BASICO DE INVENTARIO PARA
EL CENTRO HISTORICO DE LA CIUDAD
DE SANTA CRUZ DE BARAHONA

Estudio Básico de Inventario para
el Centro Histórico de la Ciudad
de Santa Cruz de Barahona

volumen II

-INVENTARIO CENTRO HISTORICO DE LA CIUDAD SANTA CRUZ DE BARAHONA.-

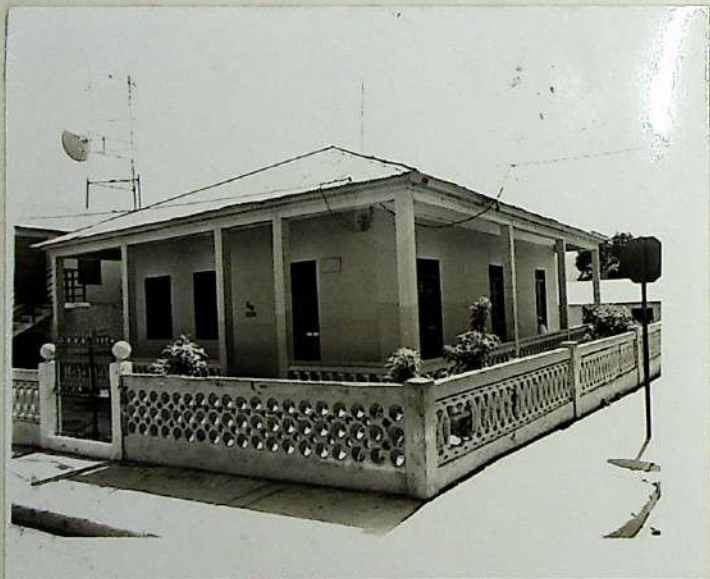
DESCRIPCION: Edificación en un nivel de hormigón con planta rectangular, retirada del nivel de - acera con área de jardín y verja de hormigón calado. Galería perimetral en forma de U con columnas cuadradas y balaustrada de hormigón. Puertas de doble batiente y ventanas de celosias con tragaluces de madera y vidrio. Techo de zinc a cuatro aguas.

SISTEMATICO	ANTIGUEDAD	1930-1940
	GRADO ARQUITECTONICO	Medio
	GRADO AMBIENTAL	Armónico
	ESTILO PREDOMINANTE	Antillano
	PROPIETARIO ORIGINAL	Hija de Luis Del Monte
	PROPIETARIO ACTUAL	Flía. Rocco N.G.
	LA VIVE	<input checked="" type="checkbox"/> NO LA VIVE <input type="checkbox"/>
DIRECCION:

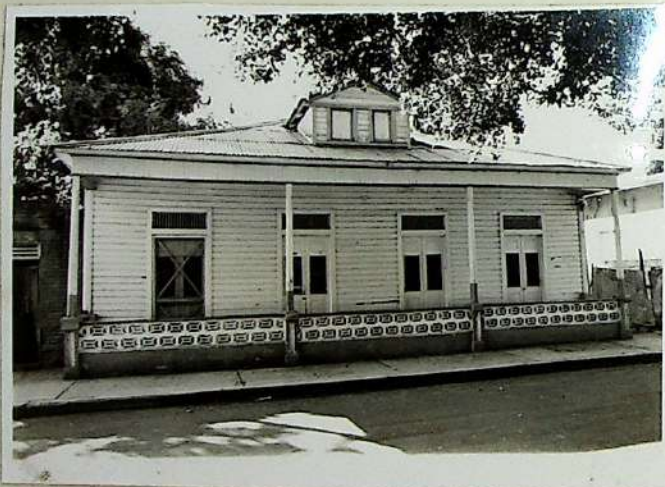
DESCRIPCION: Edificación en un nivel de madera machihembrada y planta rectangular. Galería corrida con entrada lateral y columnas cuadradas de madera que se apoyan en pilastras de hormigón, que alternan paños de bloques calados. Cuatro puertas con contra ventanas y tragaluces de rejillas. Techo de zinc a cuatro aguas con bohardilla frontal con dos ventanas y techo a dos aguas.

ANTIGUEDAD	1920
GRADO ARQUITECTONICO	Medio
GRADO AMBIENTAL	Armónico
ESTILO PREDOMINANTE	Antillano
PROPIETARIO ORIGINAL	Gral. Braudilio Feliz
PROPIETARIO ACTUAL	Suc. Pérez Miranda
LA VIVE	<input checked="" type="checkbox"/>
NO LA VIVE	<input type="checkbox"/>
DIRECCION:

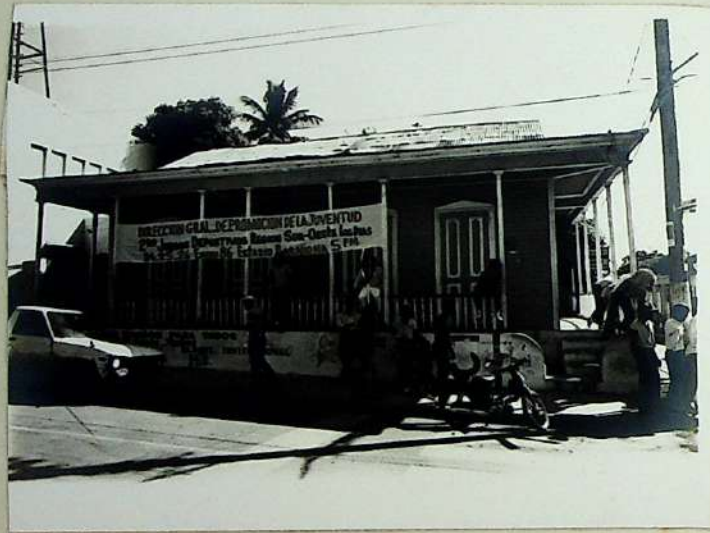
DESCRIPCION: Edificación en un nivel de madera sobre plataforma de hormigón. Planta rectangular con galería perimetral en forma de U, columnas cuadradas y baranda balaustrada. Fachada principal hacia la calle Ntra. Sra. del Rosario con escalinatas a cada lado. Puertas de doble batiente y molduras con remate triangular en la parte superior. Techo de zinc a dos aguas con ventanas de celosías en el hastial.

SISTEMATICO	ANTIGUEDAD	1894
	GRADO ARQUITECTONICO	Medio
	GRADO AMBIENTAL	Armónico
	ESTILO PREDOMINANTE	Victoriano
	PROPIETARIO ORIGINAL	Estado Dominicano
	PROPIETARIO ACTUAL	Ayuntamiento de Barahona
	LA VIVE	<input checked="" type="checkbox"/> NO LA VIVE <input type="checkbox"/>
DIRECCION:

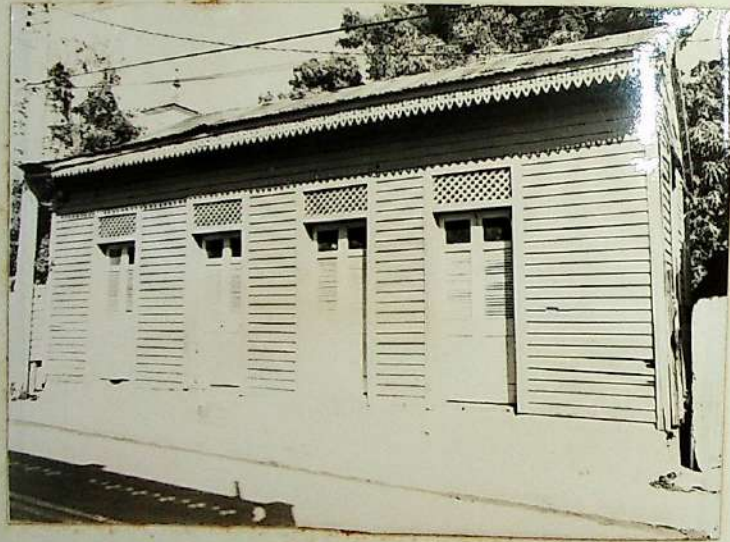
DESCRIPCION: Edificación en un nivel de madera sobre plataforma de hormigón y planta en forma de L. Cuatro puertas de doble batiente con ventanillas y tragaluces calados, techo a dos aguas de zinc que sobresale al frente en vuelo corrido con crestería.

SISTEMATICO	ANTIGUEDAD	1920-1929
	GRADO ARQUITECTONICO	Medio
	GRADO AMBIENTAL	Armónico
	ESTILO PREDOMINANTE	
	PROPIETARIO ORIGINAL	Rafael Cuello
	PROPIETARIO ACTUAL	Rafael Cuello
	LA VIVE	<input type="checkbox"/>
DIRECCION:

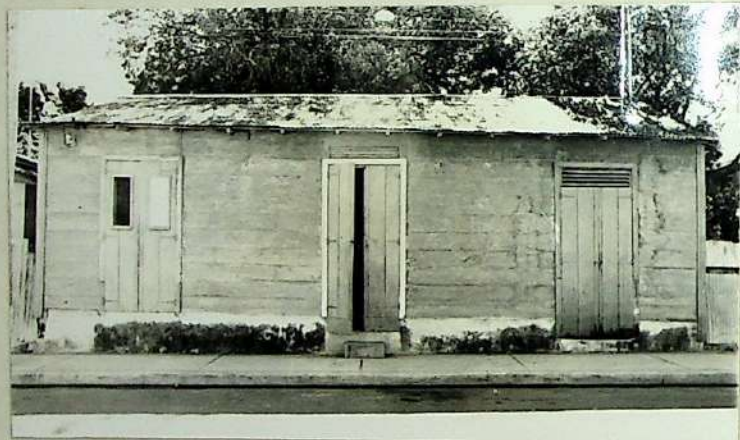
DESCRIPCION: Edificación en un nivel de madera sobre plataforma de hormigón y planta rectangular con pequeño anexo lateral. Tres puertas de doble batiente, una de ellas con ventanillas y otra con tragaluz de celosías. Techo de zinc a dos aguas.

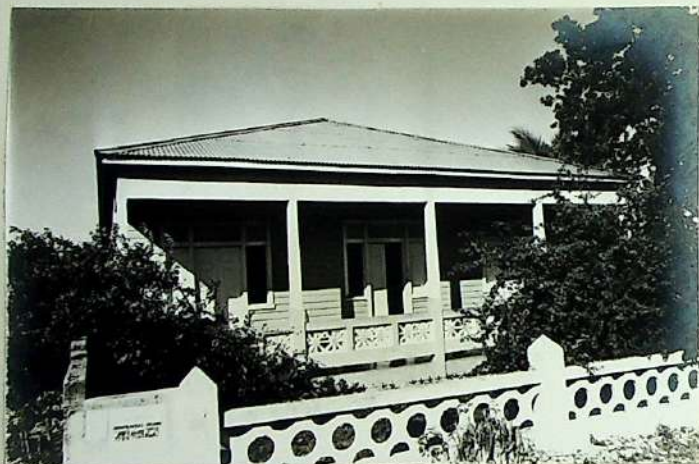
DESCRIPCION: Edificación en un nivel de madera sobre elevada en pilotes de hormigón. Planta rectangular con galería frontal corrida, columnas cuadradas y pasamanos con ornamentos calados. Tiene tres puertas, cada una con ventanas a los lados de batiente y tragaluces de paneles poligonales. Está retirada del nivel de acera rodeada por área de jardín y limitada por una verja de hormigón a

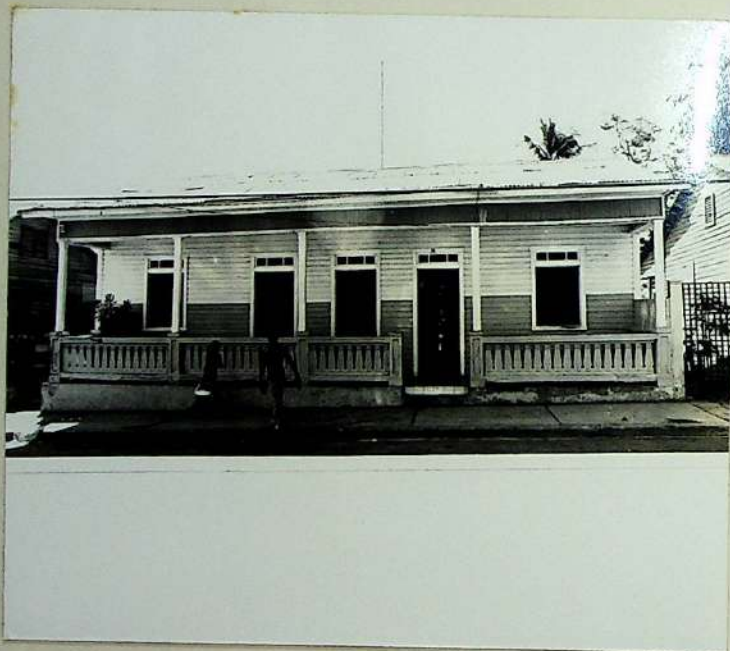
DESCRIPCION: Vivienda de madera de sección industrial, planta rectangular con martillo en su ala lateral derecha. Techo de zinc a dos aguas. La galería con piso de hormigón sobre plataforma del mismo material. El resto de la planta es de piso de madera sobre pilotes de hormigón. La fachada frontal, tiene 5 huecos que guardan simetría entre sí. La galería es corrida cerrados sus paños con*

OBSERVACIONES: La fachada original era igual a las edificaciones colindantes. La fachada fue retirada para construir la galería.

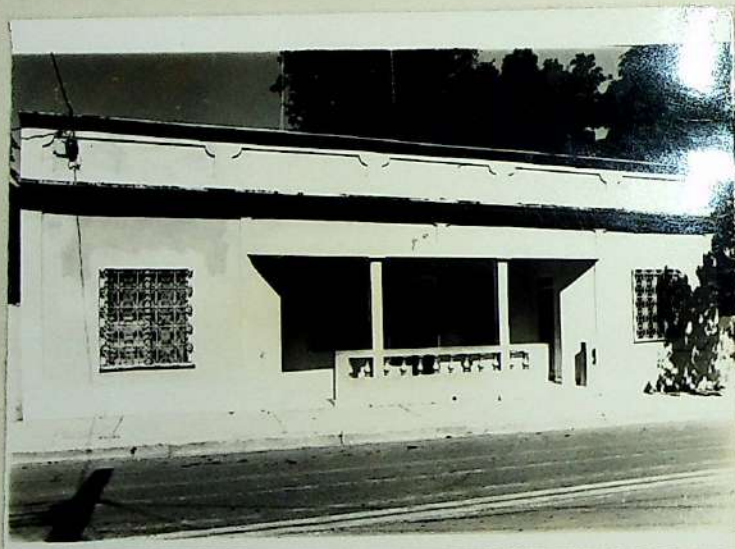
DESCRIPCION: Edificación en un nivel de hormigón y planta rectangular. Galería central con columnas cuadradas y pasamano balaustrado con accesos laterales, Pequeño vuelo. Puerta central con tragaluz y ventanales a los lados en celosías de vidrio y enrejadas. Molduras alternadas simulando columnas adosadas. Vuelo a todo lo ancho de la fachada y antepecho ornamentado con paños moldurados.

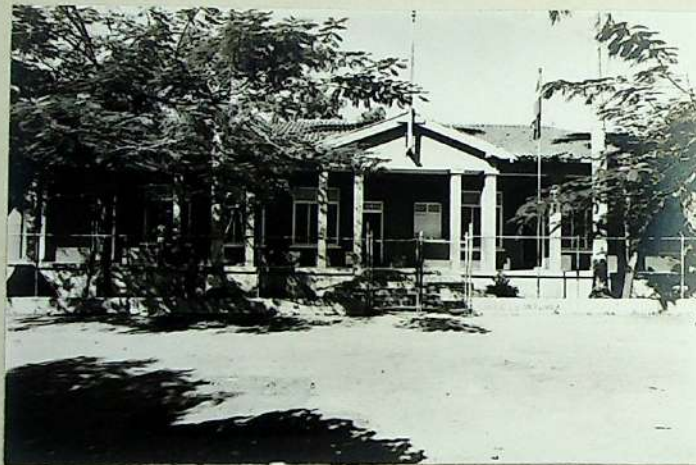
DESCRIPCION: Edificación en un nivel de hormigón y ladrillo de planta en forma de L, sobre elevada en una plataforma de hormigón. Retirada del nivel de la calle con cerca de malla ciclónica y área de jardín perimetral con columnas rectangulares que en la fachada principal sobresale en un cuerpo central con escalinata de acceso doble, columnas laterales y remate en frontón. Puertas y ventanas *

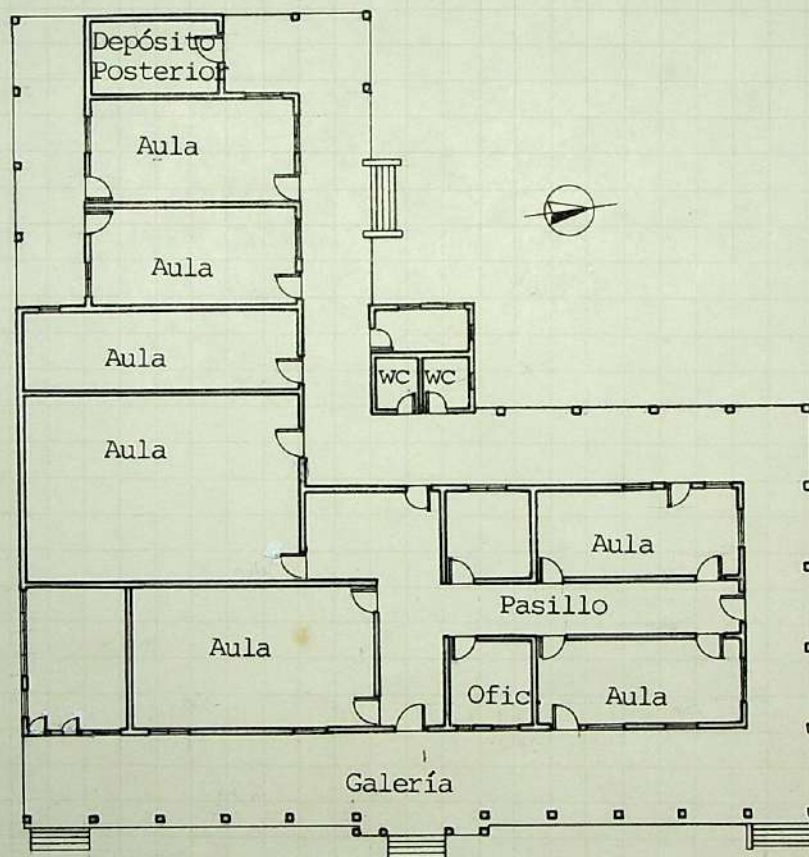
Columnas 30cms. x 30 cms.
Revestidas de Ladrillo

BIENES MUEBLES	Quedan algunas mesas y cama de la casa cuando se construyó.										TERMINACION																									
											CEMENTO																									
CAUSAS DETERIORO INTRINSECO	LOCALIZACION		EXTRINSECO	FISICOS		TIPO DE DAÑO	HUMEDAD	X	MATERIAL ESTRUCTURAL	MADERA ORIGINAL	X	ESTADO	BUENO																							
	SUELO			QUIMICOS-ELECTRO Q.			POBREDUMBRE	X		MOSAICOS	X																									
	MATERIALES	X		BOTANICOS			INSECTOS			BARRO																										
	DEFECTOS CONST.			BIOLOGICOS-MICRO			FISURAS			CARTON																										
				CATASTROFES NAT.	X		GRIETAS			ZINC-ASBESTO																										
				ACCION HOMBRE	X		DESPRENDIMIENTO			CANA-TEJAM.																										
										ESTUCO																										
OBSERVACIONES	Tiene gran riqueza de elementos de estilo victoriano. Fue un hotel a principio de siglo.										ORIGINAL																									
											RESTAURADO

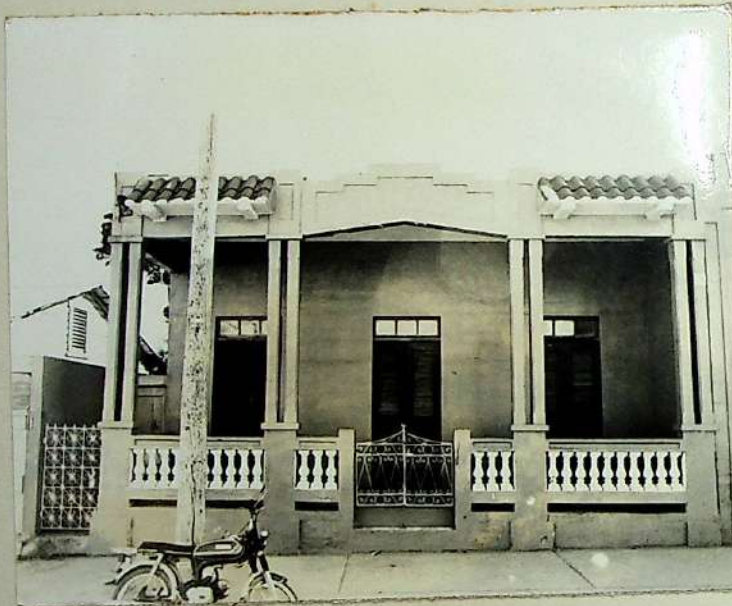
DESCRIPCION: Edificación en un nivel de hormigón. Galería corrida con columnas dobles apoyadas sobre pilastras que alternan paños balaustrados; entrada central con puerta de hierro forjado y arco angular en su parte superior. Antepecho moldurado es calonado al centro y en los lados aleros sobre menulas cubiertas de tejas. Tiene tres puertas de doble batiente con ventanillas de celosías y *

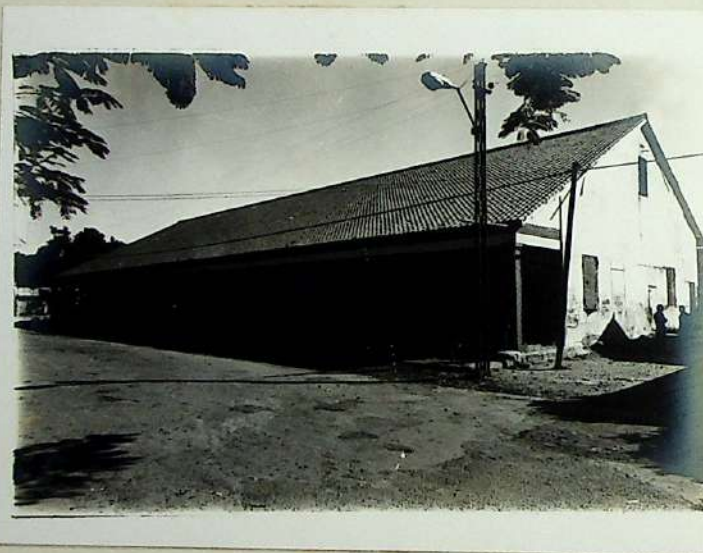
DESCRIPCION: Edificación en un nivel de hormigón en planta rectangular libre. Galería frontal corrida con columnas cuadradas revestidas de ladrillo. Puertas y ventanas de batiente en madera y vidrio. Techo de madera y tejas a dos aguas.

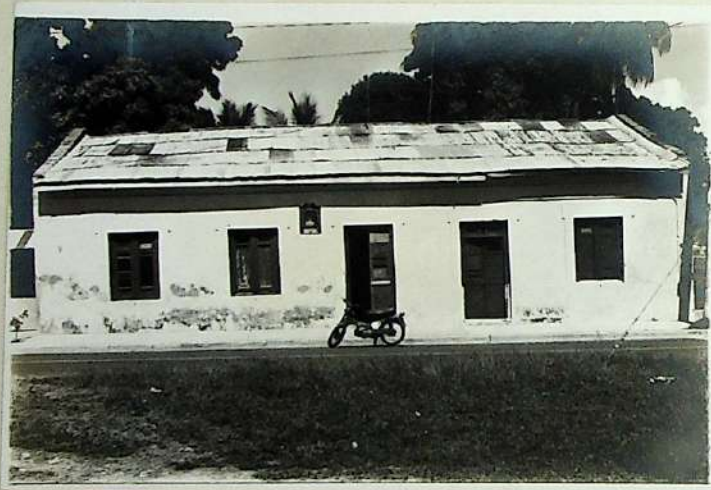
DESCRIPCION: Edificación en un nivel de ladrillo y piedra, con divisiones interiores de madera, de planta rectangular. Tiene dos puertas y tres ventanas de doble batiente. En la parte izquierda de la fachada entre la ventana y la puerta en la parte superior hay una hornacina con un cuadro de la Virgen de la Altagracia protegida con vidrio. Techo de zinc a dos aguas. Detrás anexo de ladrillo y *

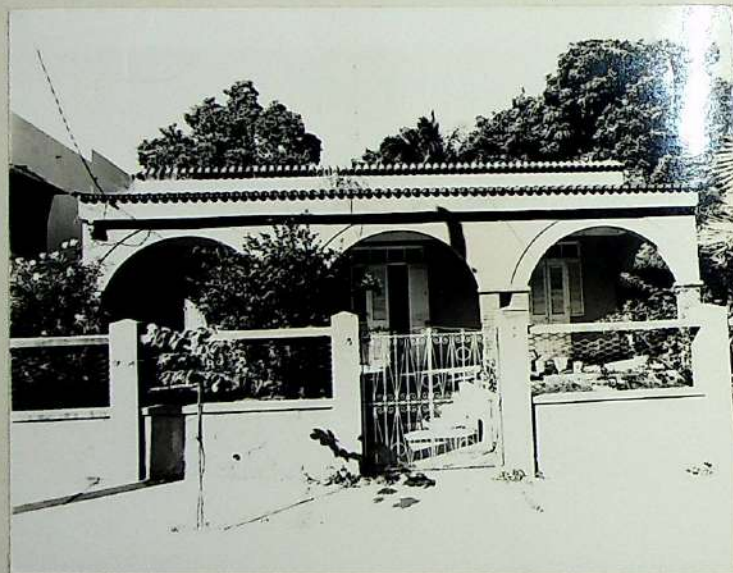
DESCRIPCION: Edificación en un nivel de hormigón, y planta en forma de L, retirada del nivel de acera con jardín, verja de hormigón y hierro forjado. Galería corrida con columnas cuadradas cubiertas de ladrillo que soportan arcos de medio punto. El techo de la galería tiene una ligera inclinación con cubierta de tejas, el del resto de la vivienda es más alto, de forma plana con antepecho*

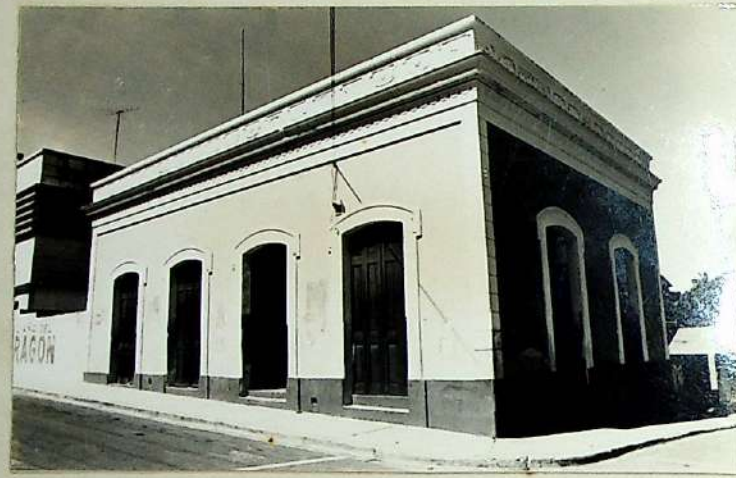
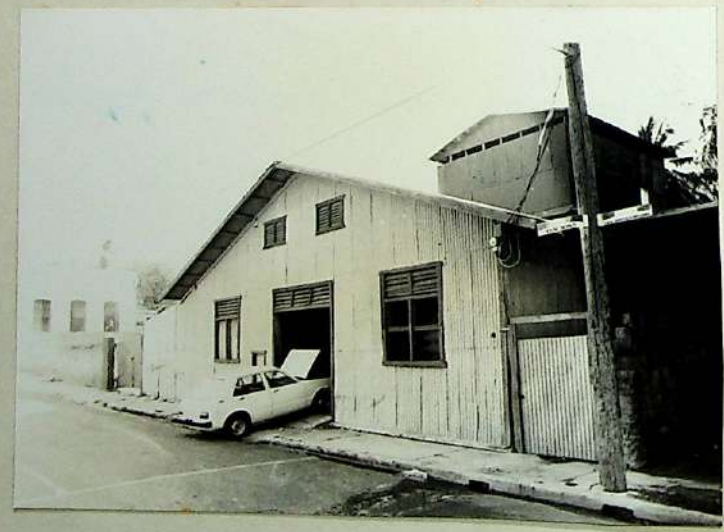
DESCRIPCION: Edificación de un nivel, de ladrillo y adobe de planta rectangular, tiene cuatro puertas frontales y 2 laterales con arco rebajado y molduras. Fachada enmarcada con friso, cornisa corrida doble y antepecho ornamentado. En el fondo del solar dos construcciones posteriores: una con los muros y el techo de zinc que es la factoría en si y otra junto a esta de hormigón techada de*

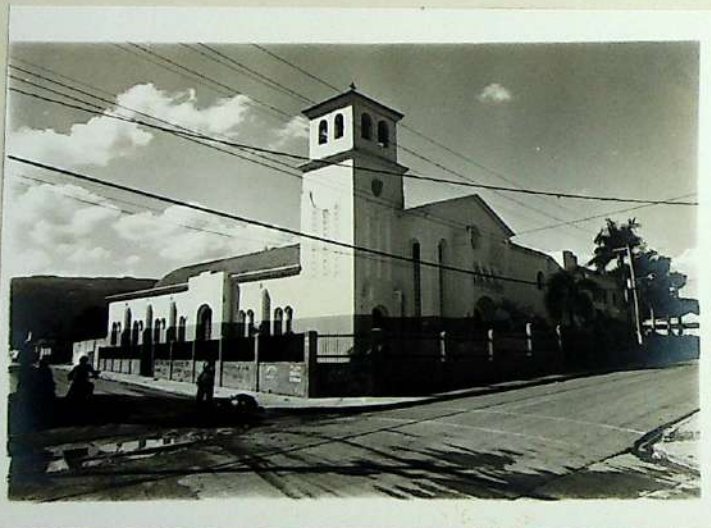
DESCRIPCION: Edificación en un nivel de planta rectangular con tres naves, la central techada con bóveda de medio cañón. En la fachada frontal tres puertas con arco de medio punto, retalladas con molduras escalonadas. Al lado de la puerta principal ventanales verticales con arco y vitrales y en su parte superior un ojo de buey. En el extremo izquierdo una torre con una puerta en 1er. nivel*

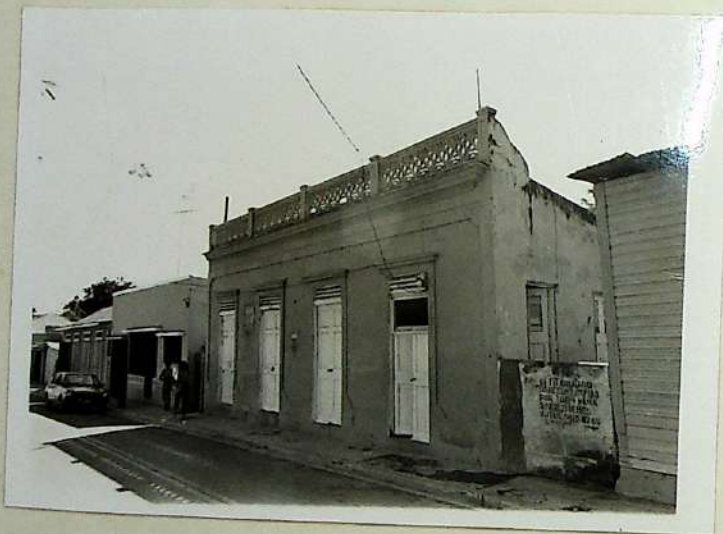
DESCRIPCION: Edificación en un nivel de hormigón y planta en forma de L. Tiene cuatro puertas de doble batiente, con tragaluces de celosías, molduras y cornisa. Fachada enmarcada, cornisa corrida escalonada y antepecho ornamentado con paños calados alternados por pequeñas columnas. Techo de madera y zinc a una agua.

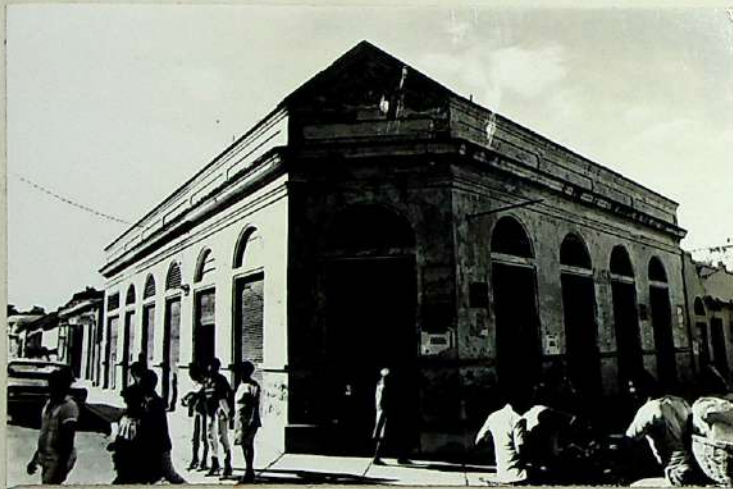
DESCRIPCION: Edificación en un nivel de hormigón y planta rectangular, con esquina achaflanada. Once vanos adintelados, diez con arco de medio punto con puertas de metal corredizas y tragaluces de celosías de madera. Moldura en franja inferior. Friso liso, cornisa corrida escalonada y antepecho moldurado rematado con cornisa y frontón en esquina. Techo de madera y zinc a dos aguas.

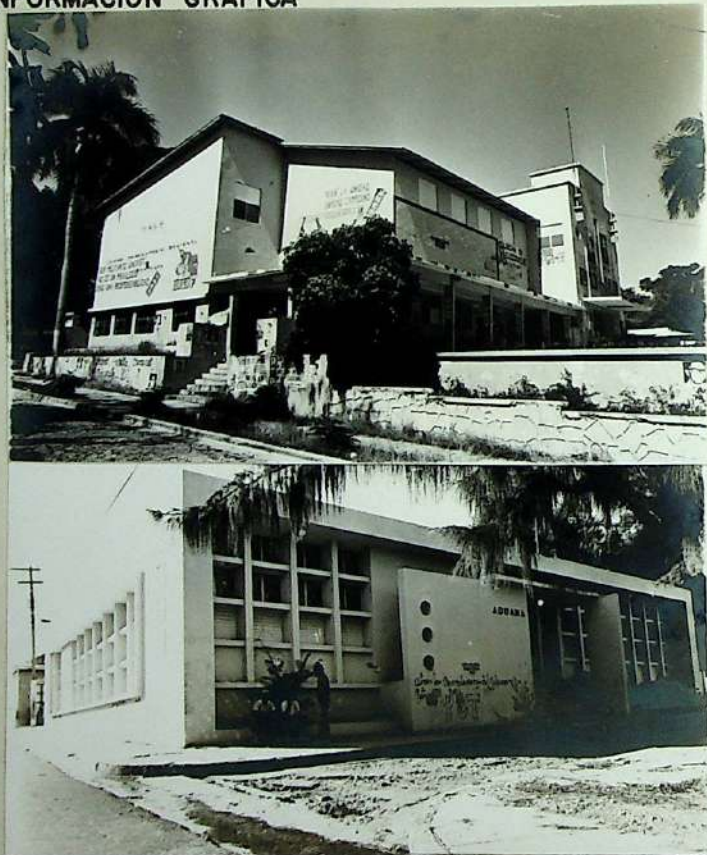
Dos edificaciones modernas: El Edificio de Aduanas y el Centro Regional Sur Oeste de la Universidad Autónoma de Santo Domingo (CURSO). Localizadas en la parte sur de la ciudad que marcan con su arquitectura las características de la época en que fueron construidas.

El (CURSO) que originalmente fue el club recreativo de la élite de la ciudad actualmente ha sido modificado cerrándole espacios en el 2do. nivel para alojar el Centro Regional sur oeste (CURSO) de la Universidad Autónoma de Santo Domingo.

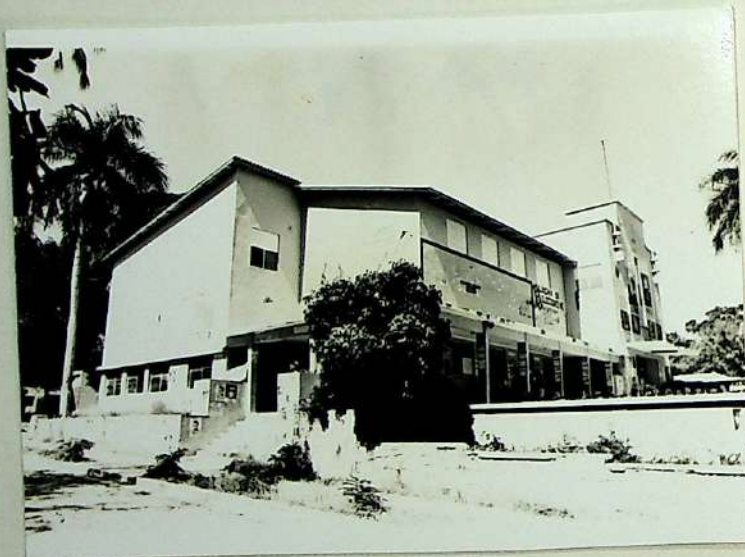
DESCRIPCION: Edificación en dos niveles de hormigón y planchas de asbestos cemento, con planta rectangular sobreelevada del nivel de la acera con escalinatas laterales de acceso. Galería en un extremo en forma de L y cuerpo saliente que sobresale de la fachada. En el 2do. nivel anexo posterior con paredes y techo en planchas de asbesto cemento con ventanal en celosías de aluminio.

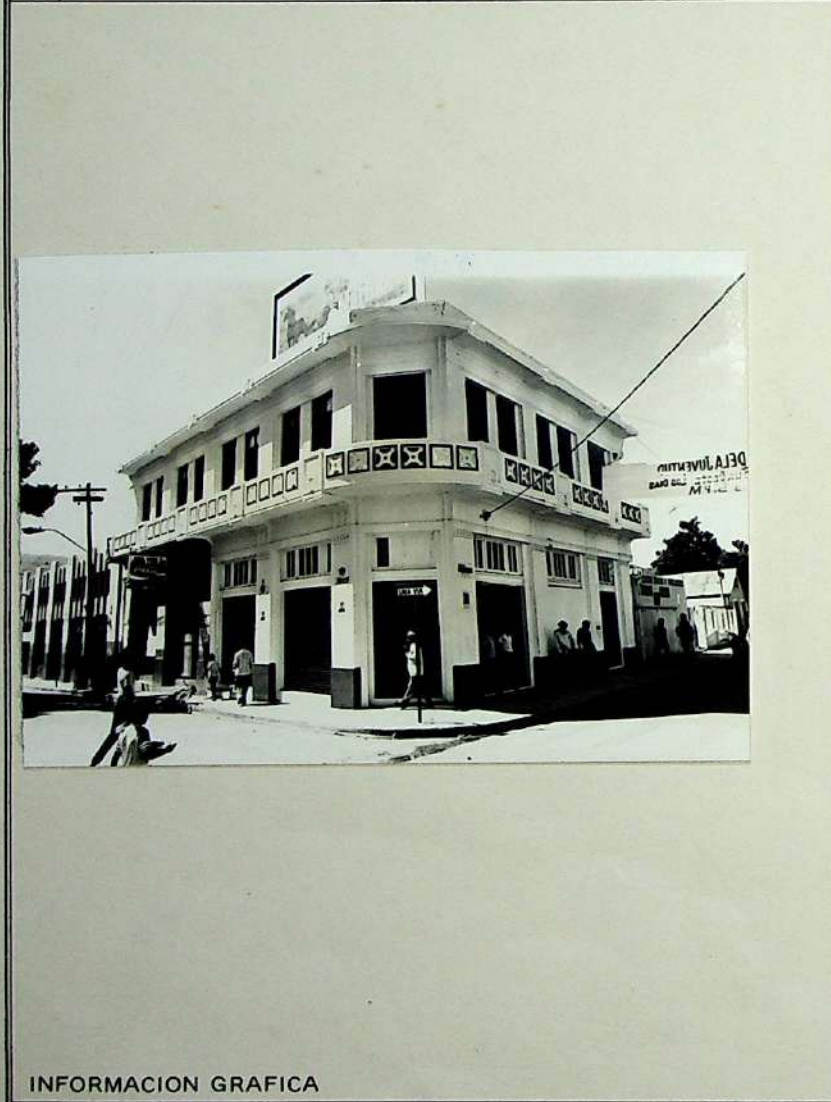
DESCRIPCION: Edificación en dos niveles de hormi-
 gón y planta rectangular con esquina achaflanada.
 Cuerpo de escalera lateral que da a la calle Jaime
 Mota. En el 1er. nivel ocho vanos adintelados con
 tragaluces de vidrio alternadas por columnas adosa-
 das que se repiten en 2do. nivel con balcón corrido
 sobre ménsulas y pasamano calado. Vuelo sobre -
 balcón y antepecho moldurado.

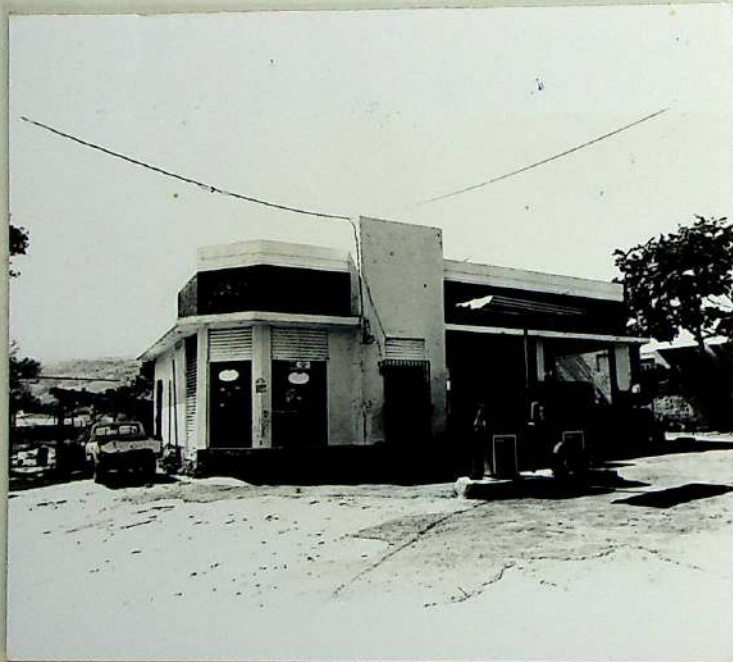
DESCRIPCION: Edificación en un nivel de hormigón y planta rectangular combinada de un área cerrada con esquina achaflanada y otra abierta aporricada. El área cerrada o de oficinas ubicada en el lateral izquierdo con acceso en elemento saliente de la fachada, grandes vitrales alternados por columnas y protegidas con vuelo corrido. Antepecho liso, la otra área es de engrase y lavado, abierta por*

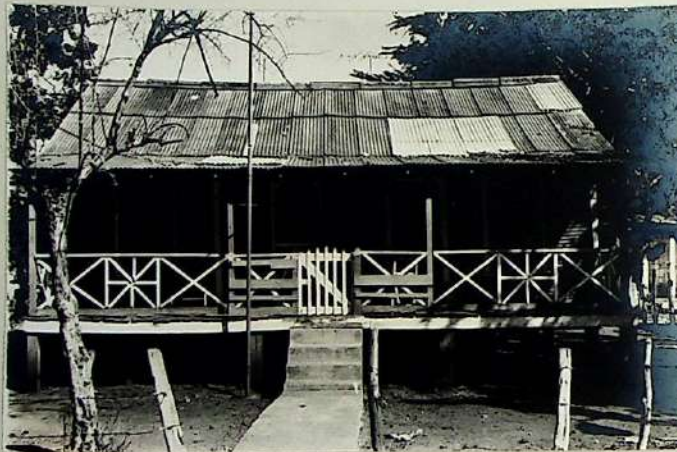
DESCRIPCION: Edificación en un nivel de madera machihembrada, montada sobre pilotes de hormigón. Planta rectangular con galería frontal, corrida con columnatas. Baranda de listones cruzadas y escalinata de acceso de hormigón. Puertas de doble batiente y ventanas de celosías protegidas con malla metálica. Techo de zinc a dos aguas.

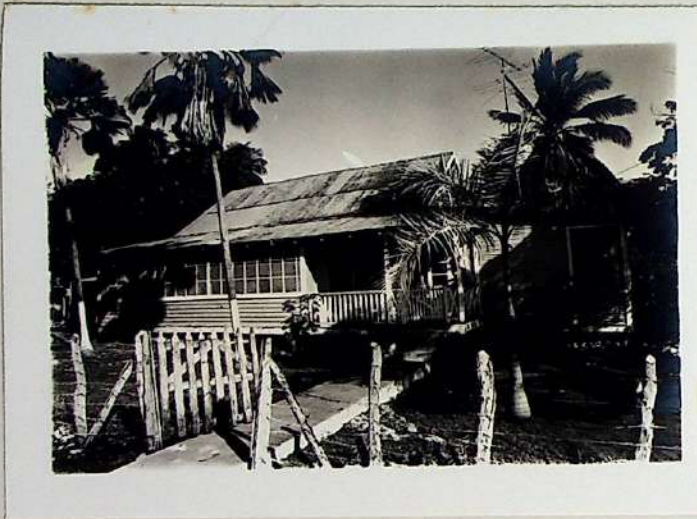
DESCRIPCION: Edificación en un nivel de madera ma
chihembrada montada sobre pilotes de madera, plan
ta rectangular con galería lateral con baranda de
listones cruzados. Puertas de doble batiente y
ventanales de celosías de madera, techo de zinc
a cuatro aguas.

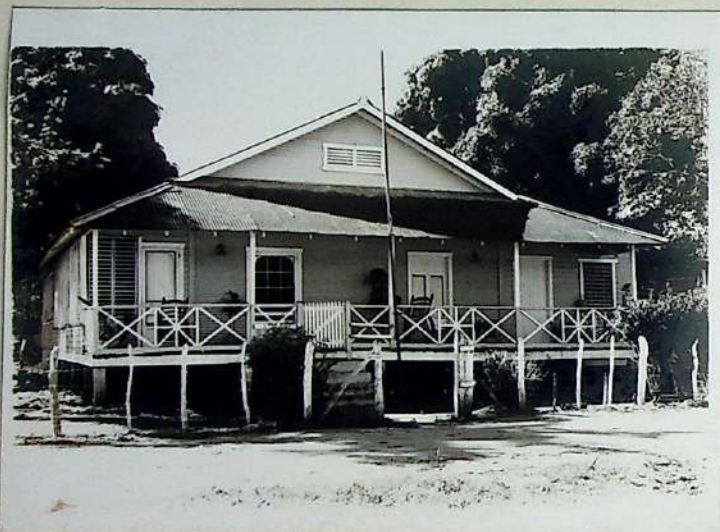
DESCRIPCION: Edificación en un nivel de madera machihembrada montada sobre pilotes de madera. Planta rectangular con galería corrida en forma de L con columnatas baranda de listones cruzadas y escalinata de acceso de hormigón. Puertas de doble batiente y ventanas de celosias. Techo de zinc a dos aguas.
