INVENTARIO ARQUITECTONICO  
REPUBLICA DOMINICANA

- 1- PROVINCIA Puerto Plata
- 2- CIUDAD Puerto Plata
- 3- SECCION, FARRIADA O PARAJE \_\_\_\_\_
- 4- CALLE NUMERO Calle Beller # 2
- 5- PROPIETARIOS:
- a) Original \_\_\_\_\_
- b) Presente \_\_\_\_\_
- c) Otros \_\_\_\_\_
- 6- ARQUITECTO O CONSTRUCTOR \_\_\_\_\_
- 7- FECHA APROXIMADA \_\_\_\_\_
- 8- MATERIAL concreto armado y ladrillo cubierto de pañete
- 9- ESTILO rasgos neo-clásicos ¿ALTERADA? \_\_\_\_\_
- 10- USO:
- a) Original almacen
- b) Presente almacen
- 11- CONDICION PRESENTE:
- a) Del edificio regular
- b) De la vecindad comercial (muelle)
- 12- EVALUACION:
- Excepcional \_\_\_\_\_
- Notable \_\_\_\_\_
- Buena  \_\_\_\_\_
- Regular \_\_\_\_\_
- Poco valor \_\_\_\_\_

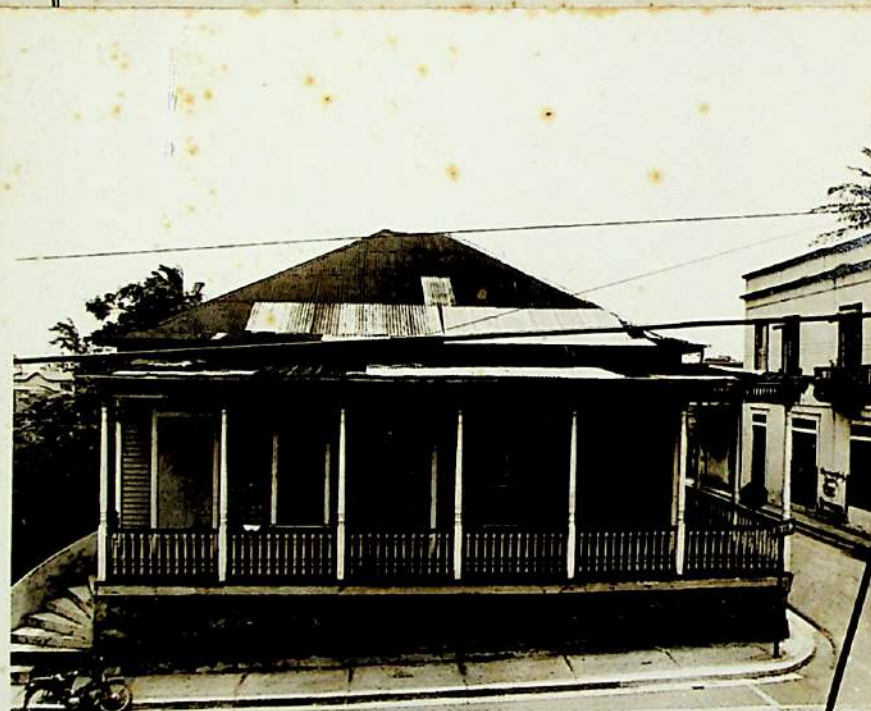
CALLE: BELLER. ESQ. ENLACE PROHIBIDO No. 60

DESCRIPCION: EDIFICACION DE UNA PLANTA, MALERA Y TECHO DE ZINC. SOBRE PILARES DE LADRILLO Y PIEDRA. TECHO A VARIAS AGUAS. PLANTA EN FORMA DE ELE, UBICADA EN ESQUINA. CON COBERTA PERIMETRAL. RIQUEZA ORNAMENTAL EN DETALLES VICTORIANOS: BALAUSTRADAS, TRANCO SOBRE PUERTAS Y VENTANAS, MOLDRAS EN ZOCALOS, JAMBAS DE PUERTAS Y CIELO RASO. ESCALONES HORMIGON EN FORMA DE MEDIO CIRCULO. PUERTAS DE 2S HORNOS, EXTERIOR MEXICA, INTERIOR FRANCESA. VENTANAS CASA INTERIOR DE CUILLOTTINA, EXTERIOR FRANCESA. CALADOS EN TABIQUES INTERIORES (VENTILACION) A NIVEL DE CIELO RASO.

OBSERVACIONES: SE ENCUENTRA DETERIORADA, AUNQUE NO AFECTANDO LOS ELEMENTOS ESTRUCTURALES. EXISTENCIA DE CASCANA Y COMEJEN EN PAREDES Y PLAFOND INTERIOR.

CONSERVACION	B R M P R					PROPUESTA:	PROT. LEGAL		DOCUMENTACION
	FACHADA	X					CONSERVACION	X	
ESTRUCT. PORT.		X				RESTAURACION		PUERTO RICO: CONSEJO NACIONAL DE UNAS CIUDADES	
ENTREPISO			X					ENSAYO HISTORICO ARQUITECTONICO.	
TECHO			X					JOSE A. FIGUEROA P. 268

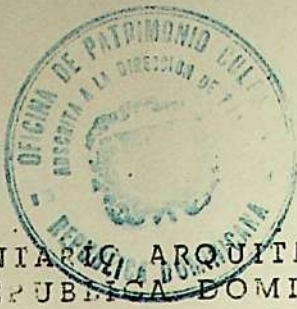
c/Beller #60  
Escr. Emilio Prud'homme

13-DESCRIPCION Esquema tradicional, con pasillo flanqueado por sala al sur y habitación al sur. Pasillo abre al comedor grande que es flanqueado por 2 cuartos a cada lado. Ala de servicio detrás (lado norte), y casita para sirvientes (que fue siempre ingleses de Turk Island, etc.) en el patio. Techo de 4 aguas. Construido muy alto con sótano debajo. Tiene galería al frente y al lado de la Calle Prud'homme, y detrás. Galería tiene recorte victoriano (soportes, postes, balaustrada); puertas y ventanas tiene ventiladores de madera calada encima, de manera típica victoriana. Interior tiene labrado en madera victoriana que incluye una frisa de madera calada alrededor del comedor que sirve como ventilador. Escalones de forma de caracol asciende a la galería.
