INVENTARIO INMUEBLES CIUDAD DE PUERTO PLATA, SEGUN CALLES, POR ROBERT S. GAMBLE
1969

Oficina de Patrimonio Cultural 960175

LA ARQUITECTURA DE PUERTO PLATA

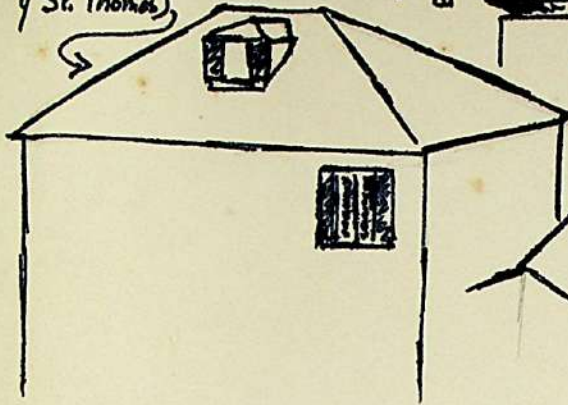
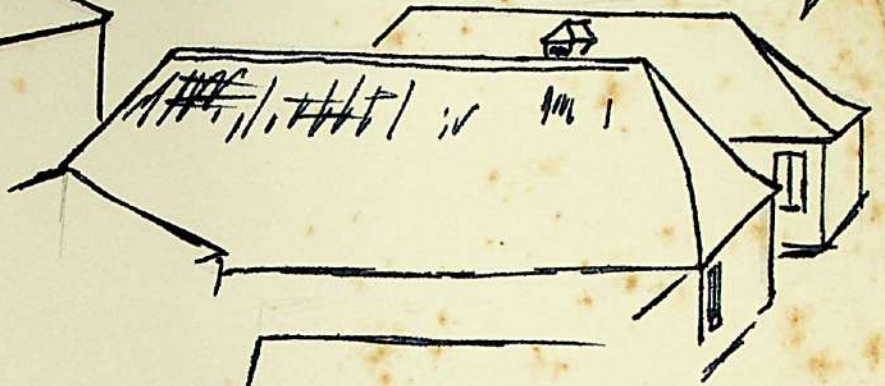
Techos y casas
típicos de Puerto Plata
antes del incendio
de Octubre de 1863.

techo de dos aguas estilo
francés con aleros abocinados

techos de cuatro aguas estilo
francés, con aleros abocinados

(Detalles actuales copiados
de una foto en poder del
Lic. Apolinar Reyes)

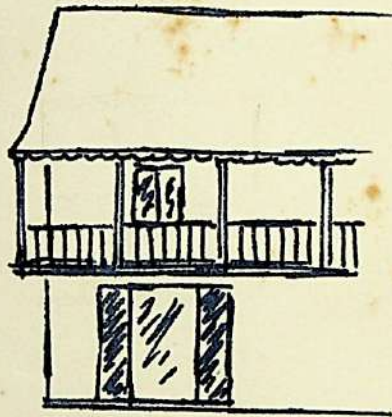
casa de dos
plantas con
"galería volando"

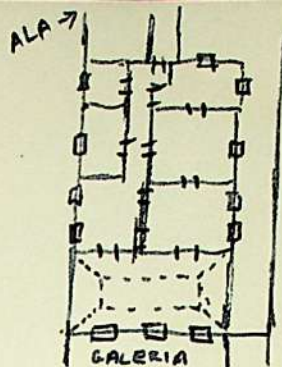
- 1- PROVINCIA Puerto Plata
- 2- CIUDAD Puerto Plata
- 3- SECCION, FARRIADA O PARAJE _____
- 4- CALLE NUMERO Calle Beller # 40
- 5- PROPIETARIOS:
- a) Original _____
- b) Presente Carmen González Vda. Rodríguez
- c) Otros Don José Eugenio (Pipi) Pimentel, Sucesión Pimentel-Loyez,
- 6- ARQUITECTO O CONSTRUCTOR Roderick Arthur ?
- 7- FECHA APROXIMADA 1885-1890 aprox.
- 8- MATERIAL madera extranjera
- 9- ESTILO victoriano ¿ALTERADA? no
- 10- USO:
- a) Original residencia
- b) Presente residencia y negocio (dulcería)
- 11- CONDICION PRESENTE:
- a) Del edificio bueno
- b) De la vecindad bueno
- 12- EVALUACION:
- Excepcional _____
- Notable ✓
- Buena _____
- Regular _____
- Poco valor _____

13-DESCRIPCION Excepcional como ejemplo del estilo victoriano adaptado al trópico y muy valioso como parte del conjunto de edificios antiguos alrededor del parque central. Fachada es la parte más interesante, con postes labrados en madera y balaustradas. Persianas estacionarios a los lados, y Paredes laterales forradas de zinc. Pedimento de la galería tiene un ventilador de forma de abanico. El interior tiene salon atravez el frente con ~~te~~cielo raso "bandeja" de forma inglesa (como la Casa Luperón: 12 de Julio #54). Puertas están divididas en dos secciones, con persianas en la parte superior. Además hay contrapuestas afuera. Friso de madera calada alrededor la parte superior de las paredes interiores sirve como ventilador.

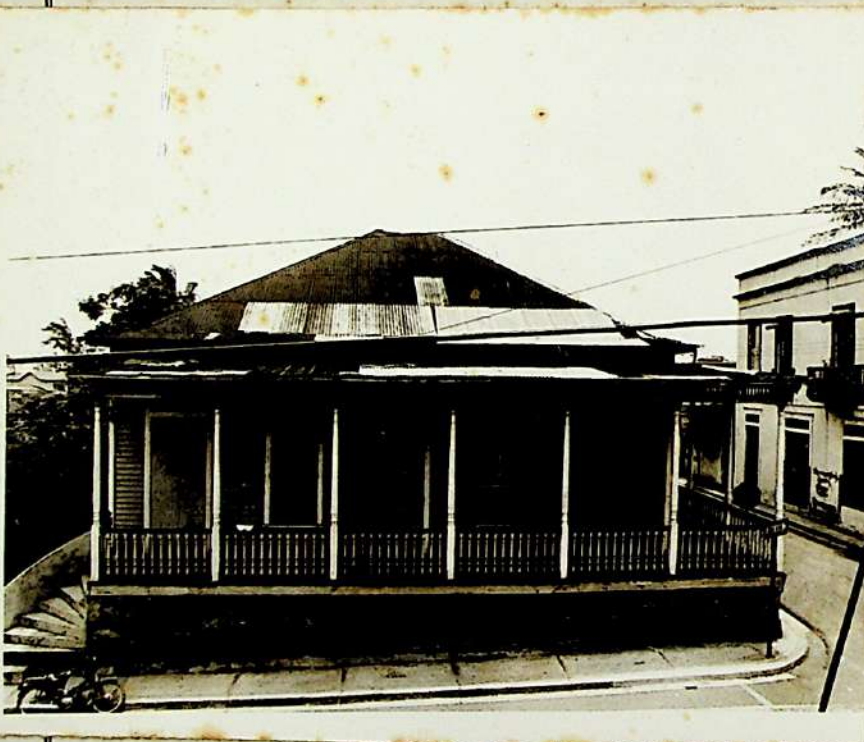
ANTIGUEDAD	1909
GRADO ARQUITECTONICO	CASA IMPORTANTE
GRADO AMBIENTAL	ARMONICO
ESTILO PREDOMINANTE	VICTORIANO
PROPIETARIO ORIGINAL	AUGUSTO ARZENO
PROPIETARIO ACTUAL	MARIA CONCELO VDA. BOSCH
LA VIVE	<input type="checkbox"/>
NO LA VIVE	<input checked="" type="checkbox"/>
DIRECCION:	(RESTAURACION 102, SANTIAGO W 5823070)
	SOSVA → 5712312

CRONOLOGIA: CONSTRUIDA PARA DON AUGUSTO ARZENO, HORN. DURANTE LA GUERRA DE 1914 LA FAMILIA DORMIA EN EL SOTANO, Y LA HABITACION DE DON AUGUSTO FUE PROTEGIDA CON PANCHAS DE ZINC.

CAUSAS DETERIORO INTRINSECO	LOCALIZACION		EXTRINSECO	FISICOS	X	TIPO DE DAÑO	HUMEDAD	
	SUELO			QUIMICOS-ELECTROQ.			POBREDUMBRE	X
	MATERIALES	X		BOTANICOS	X		INSECTOS	X
	DEFECTOS CONST.			BIOLOGICOS-MICRO			FISURAS	
				CATASTROFES NAT.			GRIETAS	
				ACCION HOMBRE			DESPRENDIMIENTO

OBSERVACIONES	SE ENCUENTRA DETERIORADA, AUNQUE NO AFECTANDO LOS ELEMENTOS ESTRUCTURALES. EXISTENCIA DE CASCOMA Y COMEJEN EN PAREDES Y PLAFOND INTERIOR.

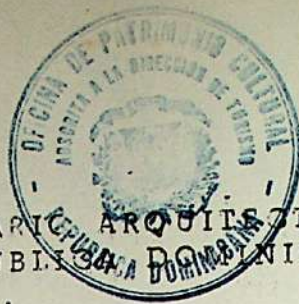
- 1- PROVINCIA Puerto Plata
- 2- CIUDAD Puerto Plata
- 3- SECCION, FARRIADA O PARAJE _____
- 4- CALLE NUMERO Calle Kennedy # ~~70~~ 70
- 5- PROPIETARIOS:
 - a) Original Lic. Eliseo Hernández
 - b) Presente Mercedes Cara vda. Hernandez
 - c) Otros _____
- 6- ARQUITECTO O CONSTRUCTOR español: Martín Gallart (?)
- 7- FECHA APROXIMADA ~~1916~~ 1916 aproximadamente
- 8- MATERIAL concreto armado
- 9- ESTILO neo-clásico modificado ¿ALTERADA? no
- 10- USO:
 - a) Original residencia de alquiler
 - b) Presente residencia de alquiler
- 11-CONDICION PRESENTE:
 - a) Del edificio excelente
 - b) De la vecindad bueno
- 12-EVALUACION:
 - Excepcional _____
 - Notable ✓
 - Buena _____
 - Regular _____
 - Poco valor _____

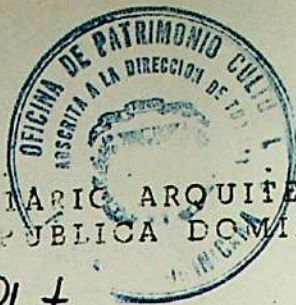
- 1- PROVINCIA Puerto Plata
- 2- CIUDAD Puerto Plata
- 3- SECCION, FARRIADA O PARAJE _____
- 4- CALLE NUMERO Calle Kennedy # 3, esq. 30 de marzo
- 5- PROPIETARIOS:
- a) Original _____
- b) Presente _____
- c) Otros _____
- 6- ARQUITECTO O CONSTRUCTOR _____
- 7- FECHA APROXIMADA _____
- 8- MATERIAL mampostería
- 9- ESTILO _____ ¿ALTERADA? _____
- 10-USO:
- a) Original almacen
- b) Presente almacen
- 11-CONDICION PRESENTE:
- a) Del edificio poco deteriorado
- b) De la vecindad deteriorado
- 12-EVALUACION:
- Excepcional _____
- Notable ✓
- Buena _____
- Regular _____
- Poco valor _____

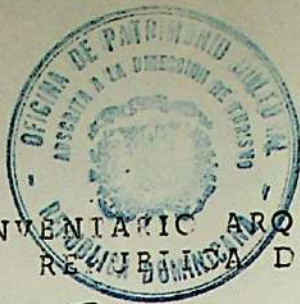
- 1- PROVINCIA Puerto Plata
- 2- CIUDAD Puerto Plata
- 3- SECCION, FARRIADA O PARAJE _____
- 4- CALLE NUMERO Calle Kennedy # 18, esq. San Felipe
- 5- PROPIETARIOS:
- a) Original Antonio Imbert
- b) Presente Banco de Reservas de la República
- c) Otros _____
- 6- ARQUITECTO O CONSTRUCTOR _____
- 7- FECHA APROXIMADA 1880
- 8- MATERIAL ladrillo cubierto de pañete
- 9- ESTILO vernáculo ¿ALTERADA? no
- 10- USO:
- a) Original almacen
- b) Presente desocupado
- 11- CONDICION PRESENTE:
- a) Del edificio deteriorado
- b) De la vecindad _____
- 12- EVALUACION:
- Excepcional _____
- Notable ✓
- Buena _____
- Regular _____
- Poco valor _____

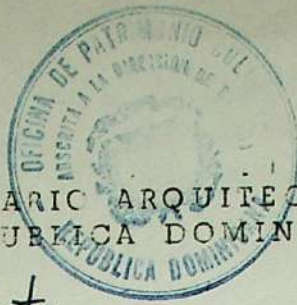
- 1- PROVINCIA Puerto Plata
- 2- CIUDAD Puerto Plata
- 3- SECCION, PARRIADA O PARAJE _____
- 4- CALLE NUMERO Calle Sánchez # 46, esq. Separación
- 5- PROPIETARIOS:
- a) Original Carmen Ureña
- b) Presente Doña Enriqueta Vda. Ginebra
- c) Otros José Ginebra, Luis Ginebra,
- 6- ARQUITECTO O CONSTRUCTOR _____
- 7- FECHA APROXIMADA año 1865 aproximadamente (quizas antes)
- 8- MATERIAL madera
- 9- ESTILO vernáculo ¿ALTERADA? sí
- 10- USO:
- a) Original residencia
- b) Presente residencia
- 11-CONDICION PRESENTE:
- a) Del edificio bueno
- b) De la vecindad bueno, principalmente residencial
- 12-EVALUACION:
- Excepcional _____
- Notable _____
- Buena _____
- Regular _____
- Poco valor _____

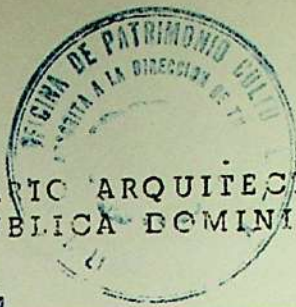
- 1- PROVINCIA Puerto Plata
- 2- CIUDAD Puerto Plata
- 3- SECCION, FARRIADA O PARAJE _____
- 4- CALLE NUMERO Calle Separación # 2
- 5- PROPIETARIOS:
 - a) Original Lógia "Restauración No. 11" de Masonería
 - b) Presente " " " " "
 - c) Otros _____
- 6- ARQUITECTO O CONSTRUCTOR José Madera (puertorriqueño)
- 7- FECHA APROXIMADA 1902-1909
- 8- MATERIAL mampostería techado de zinc
- 9- ESTILO _____ ¿ALTERADA? solamente el techo
- 10- USO:
 - a) Original lógia
 - b) Presente lógia
- 11- CONDICION PRESENTE:
 - a) Del edificio excelente
 - b) De la vecindad bueno
- 12- EVALUACION:
 - Excepcional ✓
 - Notable _____
 - Buena _____
 - Regular _____
 - Poco valor _____

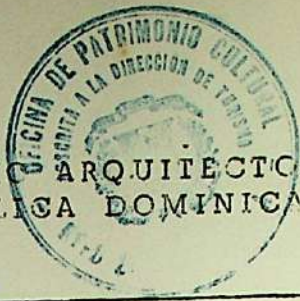
- 1- PROVINCIA Puerto Plata
- 2- CIUDAD Puerto Plata
- 3- SECCION, PARRIADA O PARAJE _____
- 4- CALLE NUMERO Calle 30 de Marzo # 21
- 5- PROPIETARIOS:
- a) Original Hnos. Morales Languasco
- b) Presente Angel Bey Muñiz
- c) Otros R.C.C. Goede
- 6- ARQUITECTO O CONSTRUCTOR _____
- 7- FECHA APROXIMADA 1880 aprox.
- 8- MATERIAL mamposteria, piedra, y ladrillo
- 9- ESTILO vernáculo ¿ALTERADA? parcialmente poco
- 10- USO:
- a) Original almacen
- b) Presente almacen
- 11-CONDICION PRESENTE:
- a) Del edificio parcialmente destruido
- b) De la vecindad area de almacenes y comercio
- 12-EVALUACION:
- Excepcional ✓
- Notable _____
- Buena _____
- Regular _____
- Poco valor _____

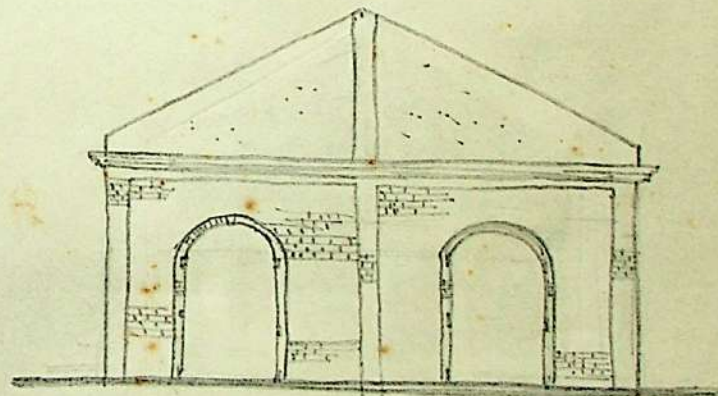
DIBUJO DE FACHADA

DESCRIPCION AMBIENTAL: EN LAS ZONA PORTUARIA EXISTEN UNO SERIE DE ALMACENES CON CARACTERISTICAS AMBIENTALES ARMONICAS, A PESAR DE SER SENCILLO, DE ESTILO CLASICO Y EXPRESAR SUS LADRILLOS ALK DESCUBIERTO MANTIENE CARACTERISTICA DE ALMACEN Y POR ENDE CON SU ENTORNO CONSTRUIDO EN EL SIGLO XIX

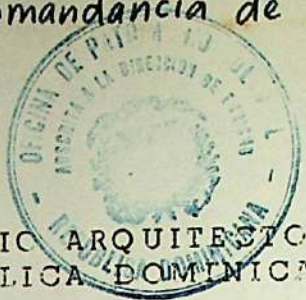
Fortaleza San Felipe: Antigua Comandancia de Armas (1905)

- 1- PROVINCIA Puerto Plata
- 2- CIUDAD Puerto Plata
- 3- SECCION, FARRIADA O PARAJE Fortaleza San Felipe
- 4- CALLE NUMERO _____
- 5- PROPIETARIOS:
 - a) Original _____
 - b) Presente _____
 - c) Otros _____
- 6- ARQUITECTO O CONSTRUCTOR _____
- 7- FECHA APROXIMADA _____
- 8- MATERIAL _____
- 9- ESTILO _____ ¿ALTERADA? no
- 10- USO:
 - a) Original Comandancia de Armas
 - b) Presente hospital
- 11- CONDICION PRESENTE:
 - a) Del edificio excelente
 - b) De la vecindad _____
- 12- EVALUACION:
 - Excepcional _____
 - Notable _____
 - Buena _____
 - Regular _____
 - Poco valor _____

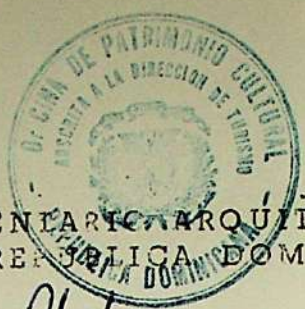
Destruído

- 1- PROVINCIA Puerto Plata
- 2- CIUDAD Puerto Plata
- 3- SECCION, PARRIADA O PARAJE _____
- 4- CALLE NUMERO Calle 12 de Julio
- 5- PROPIETARIOS:
 - a) Original ^{Alfonso?} Don Ildelfonso Isalgue (cubano)
 - b) Presente Doña Mina Hellinger
 - c) Otros _____
- 6- ARQUITECTO O CONSTRUCTOR _____
- 7- FECHA APROXIMADA 1870
- 8- MATERIAL _____
- 9- ESTILO _____ ¿ALTERADA? _____
- 10- USO:
 - a) Original quinta
 - b) Presente sitio de hotel actualmente en construcción
- 11- CONDICION PRESENTE:
 - a) Del edificio destruido
 - b) De la vecindad _____
- 12- EVALUACION:
 - Excepcional _____
 - Notable _____
 - Buena _____
 - Regular _____
 - Poco valor _____
