El Palacio Virreinal de Diego Colón en Santo Domingo (1511-1512)

•Extracto del escrito de Julia Vicioso, historiadora y diplomática en la Agencia de las Naciones Unidas en Roma, en el libro “El Legado Italiano en República Dominicana. Historia, Arquitectura, Economía y Sociedad”

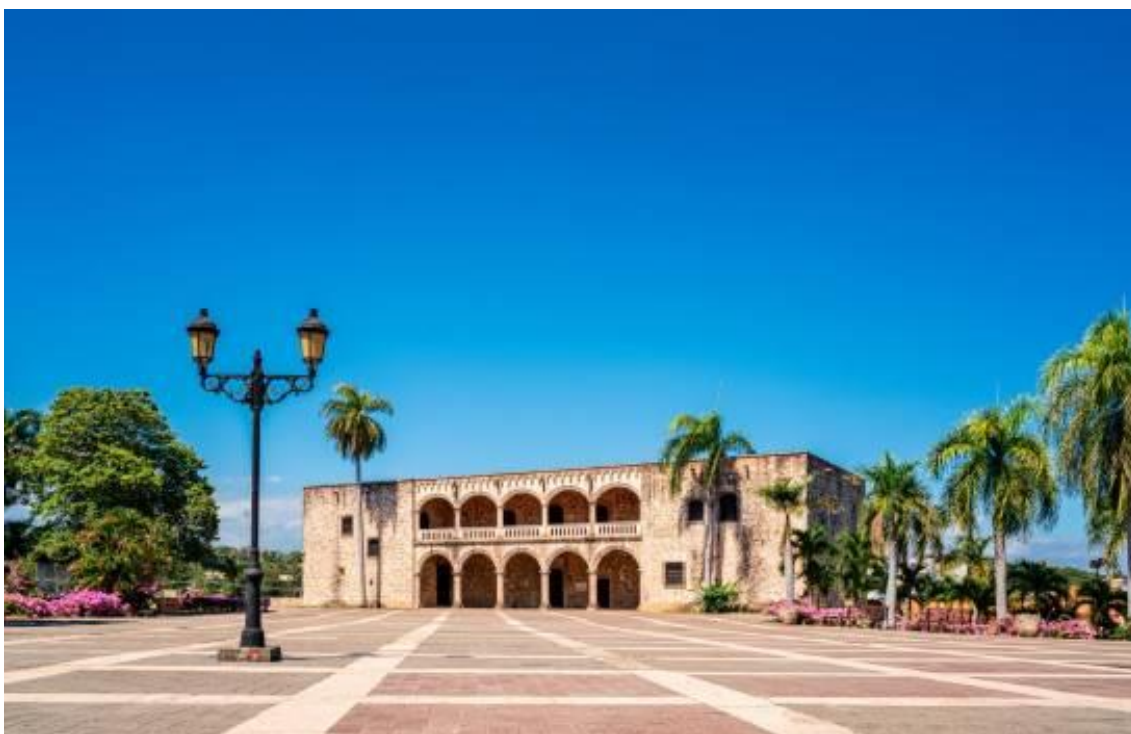
Santo Domingo, Palacio Virreinal de Diego Colón. Fachada oeste (2020). (GIOVANNI CAVALLARO)

La disposición simétrica de la planta arquitectónica y las dobles logias de arcos en ambos frentes del Palacio Virreinal donan a grandes rasgos el carácter renacentista al edificio, que puede ser considerado la primera obra del renacimiento italiano en el continente americano.

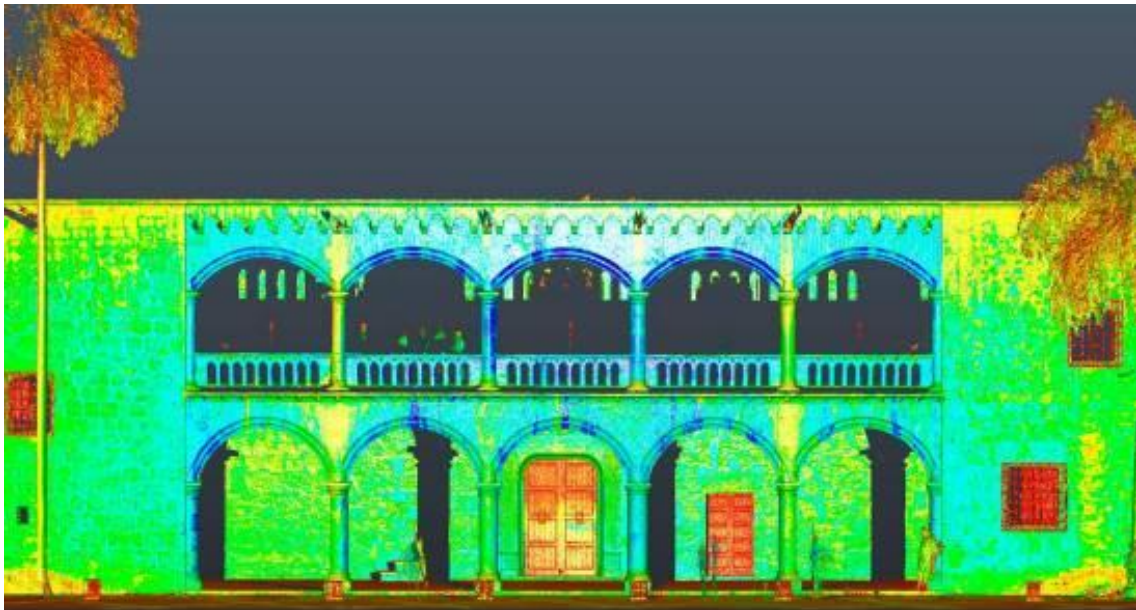
Santo Domingo, Palacio Virreinal de Diego Colón. Fachada oeste. Proyección ortogonal de la nube de puntos en colores falsos, preparatoria a los modelos digitales. Tecnología de escáner láser realizada por Margherita y Luigi Caputo (2018). (JULIA VICIOSO)
