MINISTERIO DE CULTURA DE LA REPÚBLICA DOMINICANA  
**CENTRO DE INVENTARIO DE BIENES CULTURALES**

INVENTARIO DE INMUEBLES DEL CENTRO DE LOS HÉROES  
(ANTIGUA FERIA DE LA PAZ Y CONFRATERNIDAD DEL MUNDO LIBRE)

Fecha: 12-05-2021

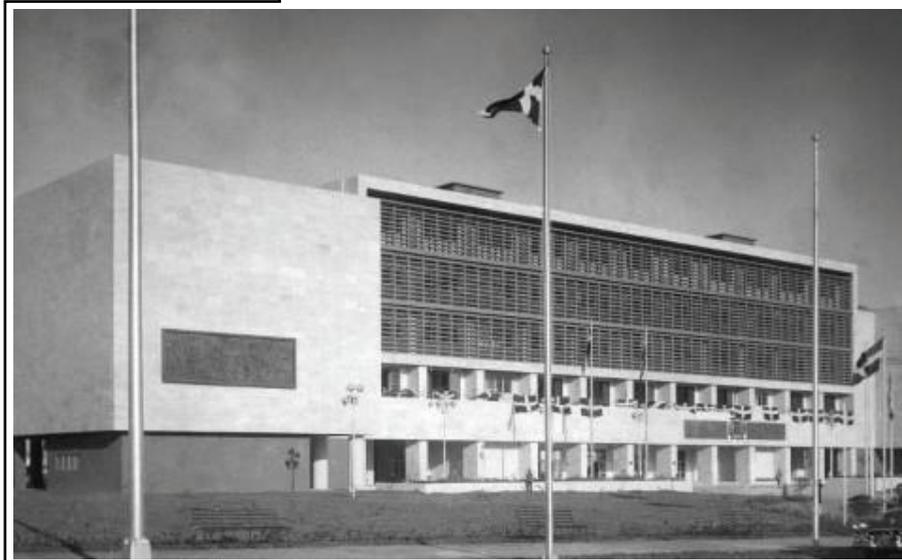
### Fotografía del inmueble

La edificación principal se compone de un volumen central y dos laterales unidos mediante un retranqueo, según los lineamientos de la arquitectura moderna. En la fachada, que permite el acceso desde la avenida Enríquez Jiménez Moya, se acentúa la horizontalidad mediante un entramado de color rojo que actúa como quebra sol protegiendo las ventanas del oeste. Este se apoya en diez pilares rectangulares unidos por una ancha viga horizontal completando el conjunto.

El volumen puro de los cuerpos laterales es acentuado por la ausencia de aberturas. En cada una de las fachadas se distinguen relieves del escultor Antonio Toribio; de 8.90 x 3.30 m. En el centro, en la parte trasera del volumen principal se une un cuerpo trapezoidal donde se aloja la Sala Principal de sesiones completando el conjunto. La edificación completa está revestida de mármol travertino.

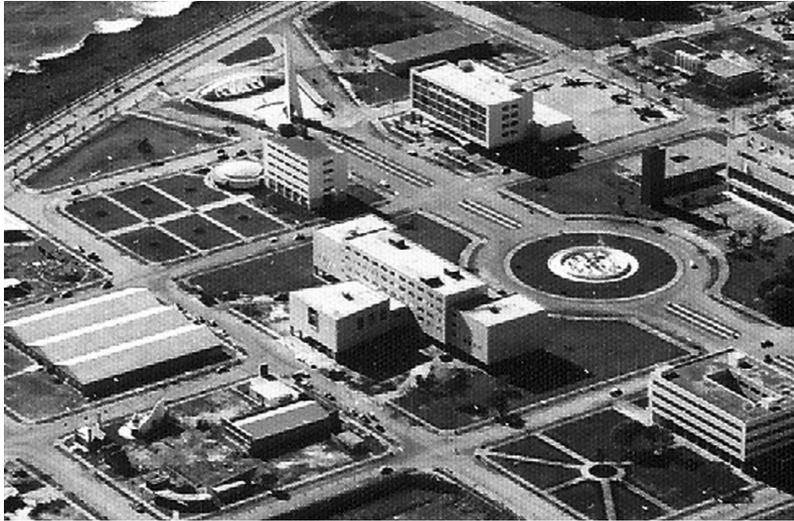
## 8. LEVANTAMIENTO FOTOGRÁFICO

Edificación de tres bloques. El principal y más antiguo compuesto por dos volúmenes ciegos a los lados unidos por uno central apoyado sobre pilares rectangulares, este con un tratamiento diferente pues esta perforado y protegido por una serie de quebrasoles que protegen las ventanas posteriores. En la parte posterior destaca un bloque de forma trapezoidal sobre pilares, donde se encuentra la Sala Principal de Sesiones, donde es juramentado el presidente de la Republica cada cuatro años.

Los dos bloques restantes al sur y norte, fueron añadidos a principios del 2000 para alojar nuevas oficinas para los senadores y síndicos; con cuatro y cinco niveles respectivamente. Ambos sobre columnas y con una serie de ventanales en todas las fachadas.

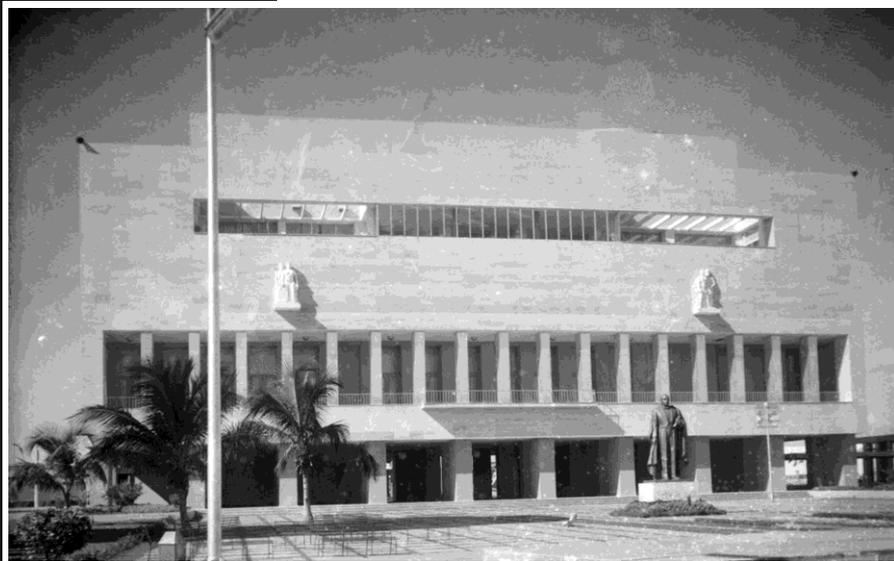
#### Fotografía del inmueble

Las fachadas principal y trasera de esta edificación se apoyan sobre pilotes sobresaliendo en el techo una edificación de una planta reflejando los postulados de la arquitectura corbusiana. Completan el diseño ventanas apaisadas en las cuatro fachadas. A ambos lados de la edificación principal se desarrollan dos cuerpos de una planta, unidos a esta mediante una pasarela. Están rodeados, en los cuatro lados, por columnas seriadas que le confieren simplicidad al diseño.

Una edificación en forma de prisma rectangular colocada en la parte sur oeste del edificio, recuerda las torres de vigía de los primeros ayuntamientos del siglo XVI en Europa.

En la década de los setenta, fue cerrada la primera planta, modificando la distribución espacial original, con llenos entre los espacios de las columnas que definían la planta libre. Además, se cierra la logia del segundo nivel y la terraza techada del ultimo nivel.

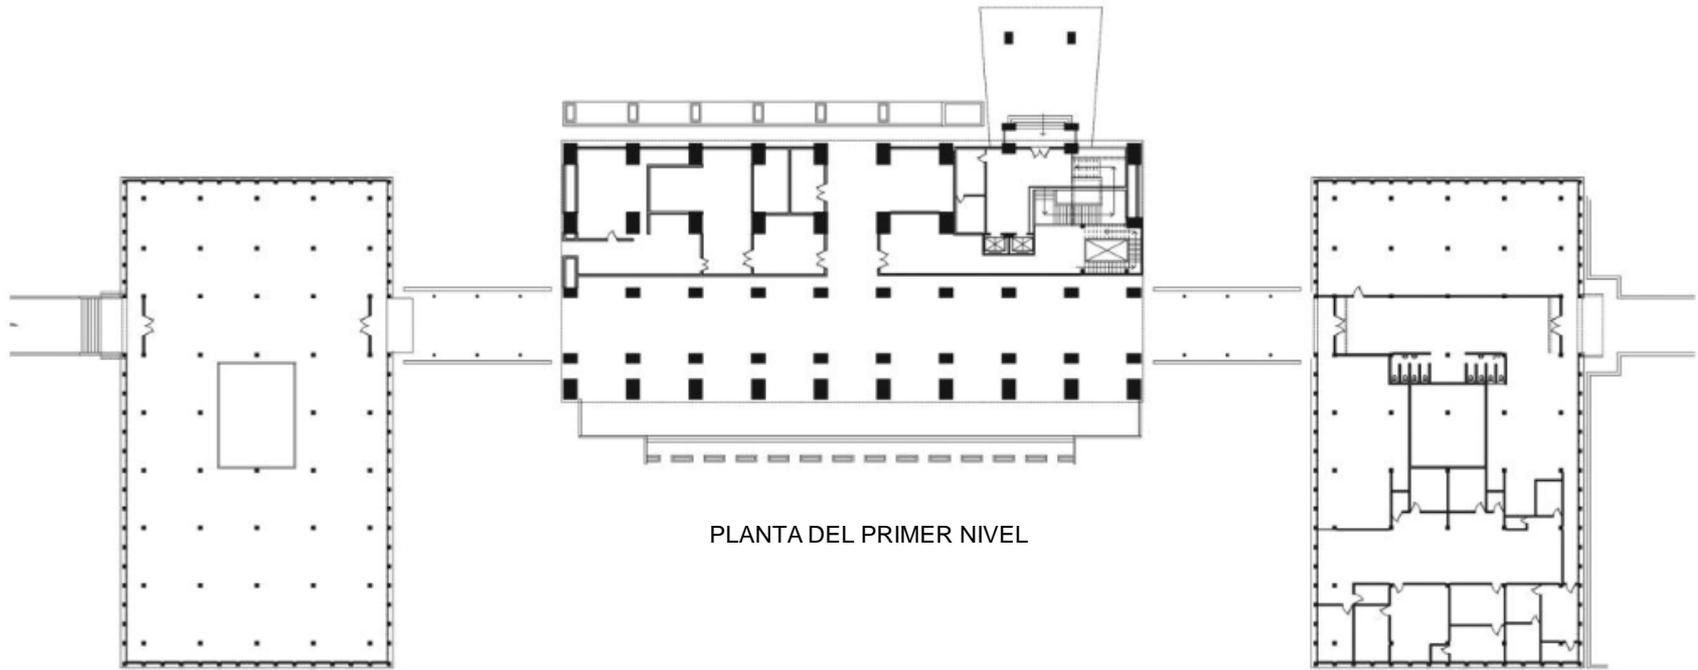
PLANTA DEL PRIMER NIVEL

Estos dibujos del levantamiento realizado al Palacio del Ayuntamiento del Distrito Nacional, fueron obtenidos de la publicación: *Trazos en el Mar: Guillermo González. Arquitecto de la modernidad dominicana*, 2005, pp. 198-199.

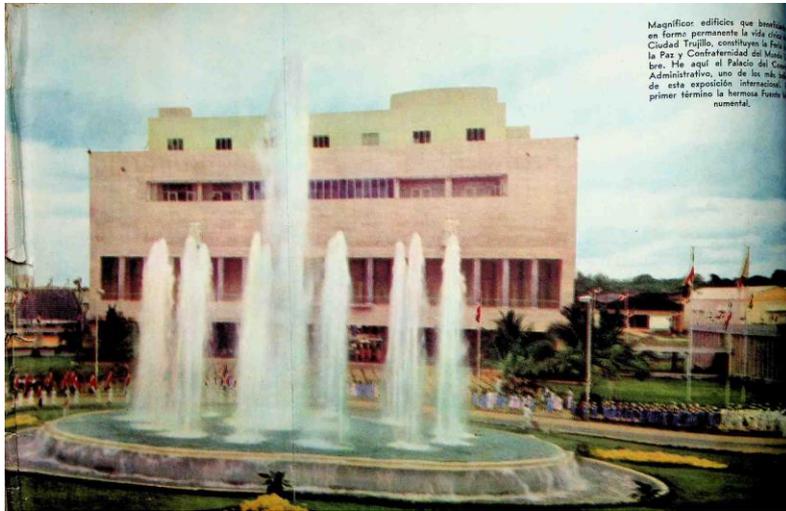
## 8. LEVANTAMIENTO FOTOGRÁFICO

Edificación compuesta por tres volúmenes claramente diferenciados. El central y más alto de cinco niveles sobre columnas cuadradas, fue cerrado a principios de la década de 1970 para ser ocupados por oficinas. En el segundo nivel un balcón bordeado por una serie de pilastras. El tercer nivel que anteriormente era una terraza semicubierta fue cerrado para ser ocupado por oficinas.

Los dos cuerpos laterales de una planta y conectados por una pasarela están terminados por una serie de columnas que hacen resaltar el volumen central. El conjunto está terminado por una torre rectangular revestida de ladrillos, que es ocupada por el reloj municipal.

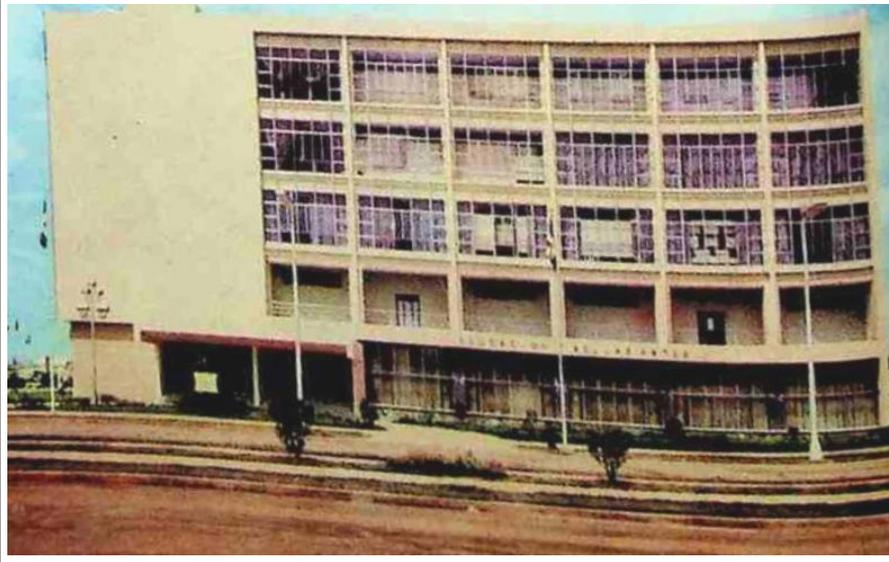
#### Fotografía del inmueble

<b>Descripción</b>	<p>Edificación de cinco plantas soportada por pilotes. En el diseño de la fachada principal el cerramiento del lado sur completamente cerrado, actúa como soporte del ventanal del lado derecho. Cinco pilares dividen proporcionalmente este panel presentando un riguroso ritmo. La fachada posterior se divide verticalmente en un diseño proporcionado de huecos y llenos.</p>
--------------------	--

Estado de integridad	Completo	Daños o patologías presentes	Presenta lesiones físicas y mecánicas; deformaciones de vanos, presencia de suciedad y humedad en la fachada norte del cuerpo de dos niveles anexo al volumen principal.
Estado de conservación	Regular

Los vanos que definían el muro cortina de la fachada principal fueron cambiados, en la actualidad las ventanas están sobre un alfeizar de color azul; de igual manera la definición del entepiso esta visible. Además de esto la edificación ha sufrido cambios en el esquema cromático para hacerlo semejante a la imagen corporativa del ministerio.

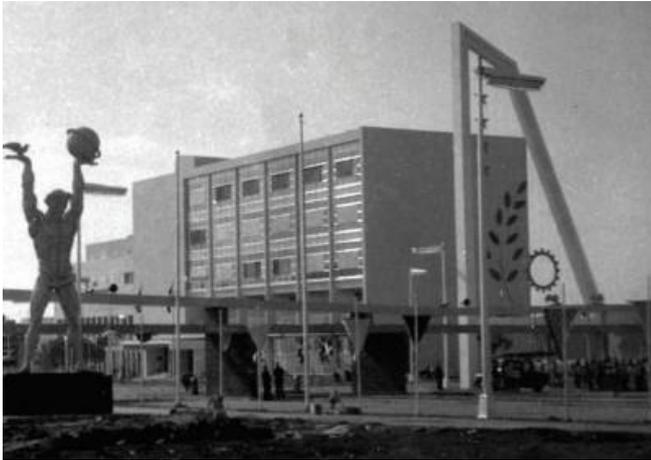
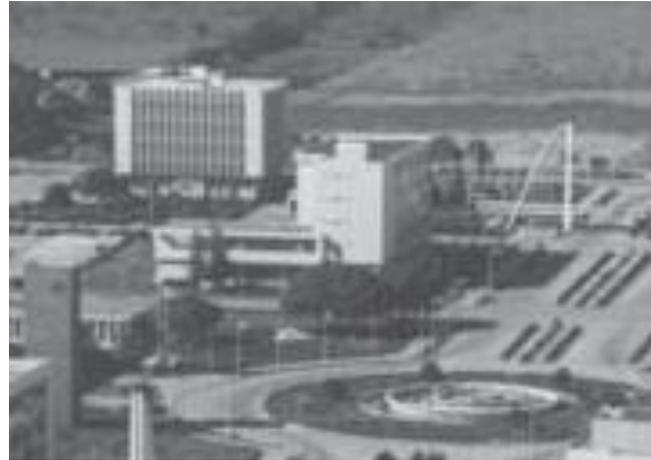
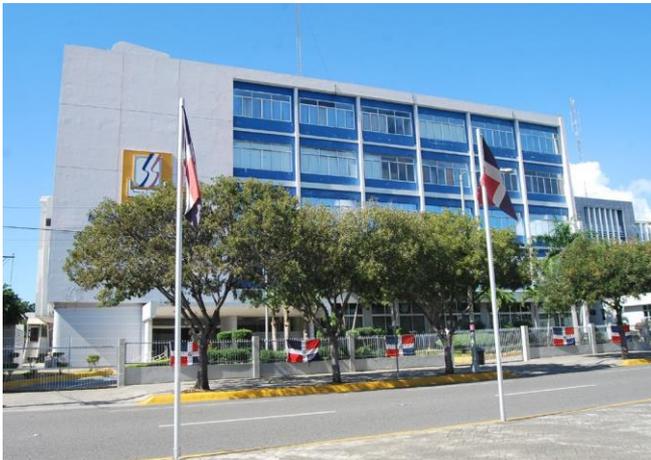
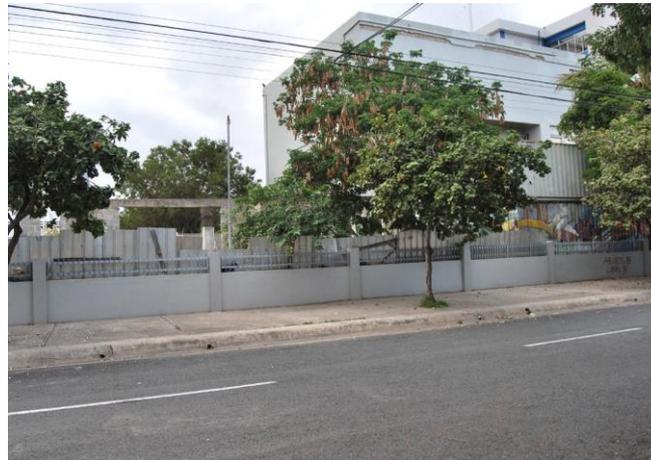
## 8. LEVANTAMIENTO FOTOGRÁFICO

Edificación de cinco plantas en forma de L sobre columnas cuadradas; con tres volúmenes diferenciados. El central de más alto está cerrado hacia el este por una serie de ventanas separadas por la continuación del esquema estructural; antiguamente estos ventanales iban de piso a techo, hoy están sobre un alfeizar y terminan en entrepiso de cada nivel. Los dos volúmenes restantes son de dos niveles. El de la parte sur original está cerrado por un diseño proporcionado de llenos y vacíos. En el norte un anexo agregado posteriormente copia el esquema de cerramientos del bloque central.

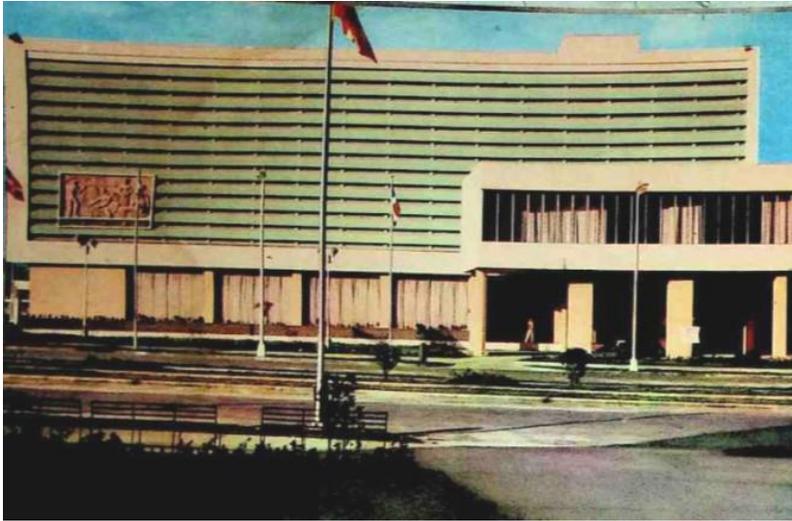
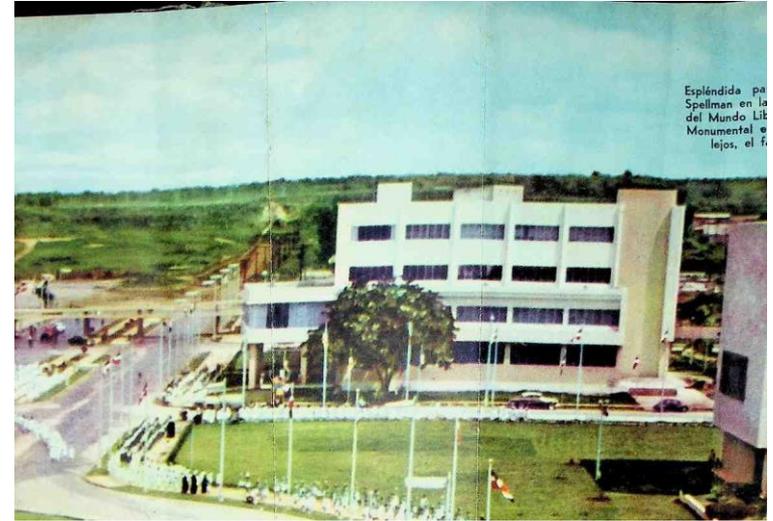
## 8. LEVANTAMIENTO FOTOGRÁFICO

Es una de las pocas edificaciones que no ha sufrido grandes cambios significativos en su envoltorio. Un bloque ortogonal simple donde la cara principal hacia el oeste, está protegida por una serie de quebrasoles que ocupan todo lo horizontal. Un altorrelieve en el lado izquierdo rompe con la repetición de estos elementos. Un cuerpo sobre pilotes con ventanas apaisadas que cubre tres de sus lados. El resto de las elevaciones están cerradas por una serie de ventanas apaisadas que evidencian el esquema estructural.

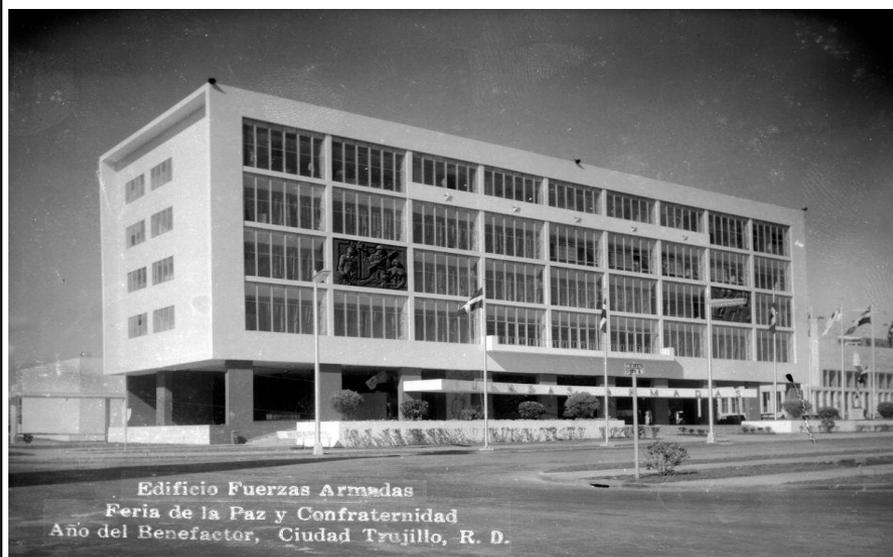
#### Fotografía del inmueble

Estado de integridad	Completo	Daños o patologías presentes	Presenta lesiones físicas y mecánicas; deformaciones de vanos, presencia de suciedad y humedad en las fachadas.
Estado de conservación	Regular

La gran diferencia que se aprecia comparando imágenes, es la modificación de los vanos de la fachada principal, ya que antes los mismos iban de piso a techo, en la actualidad se han modificado colocándose un alfeizar. Todo esto como resultado de daños causado por los huracanes que han pasado por el país. Además de que en sus terrenos se han levantado dos pequeñas edificaciones, en la parte sur.

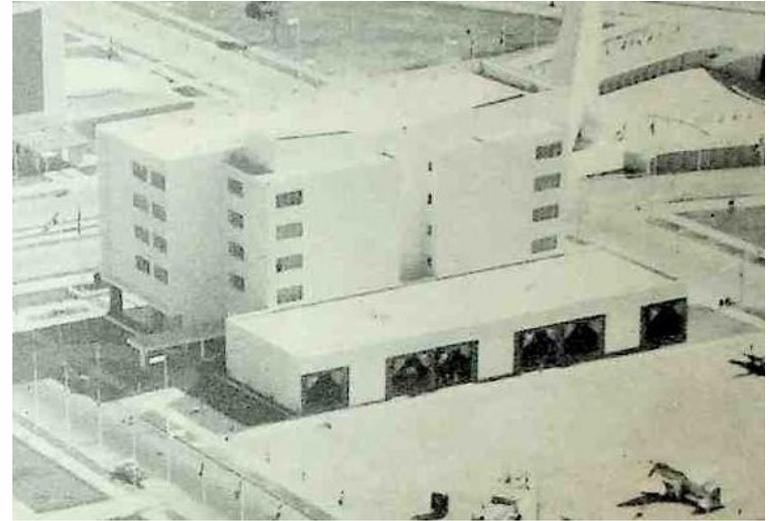
## 8. LEVANTAMIENTO FOTOGRÁFICO

Es una de las pocas edificaciones que no ha sufrido grandes cambios significativos en su envoltorio. Un bloque ortogonal simple donde la cara principal hacia el oeste, está protegida por una serie de quebrasoles que ocupan todo lo horizontal. Un altorrelieve en el lado izquierdo rompe con la repetición de estos elementos. Un cuerpo sobre pilotes con ventanas apaisadas que cubre tres de sus lados. El resto de las elevaciones están cerradas por una serie de ventanas apaisadas que evidencian el esquema estructural.

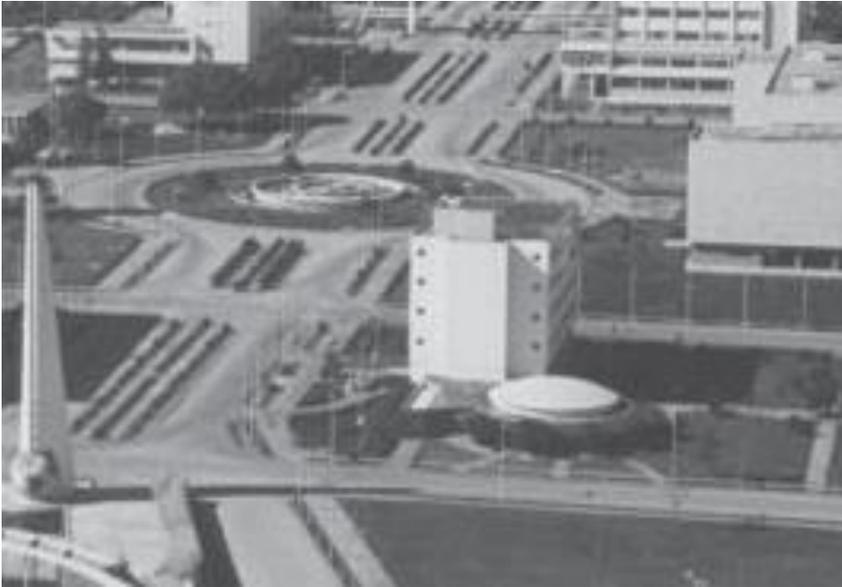
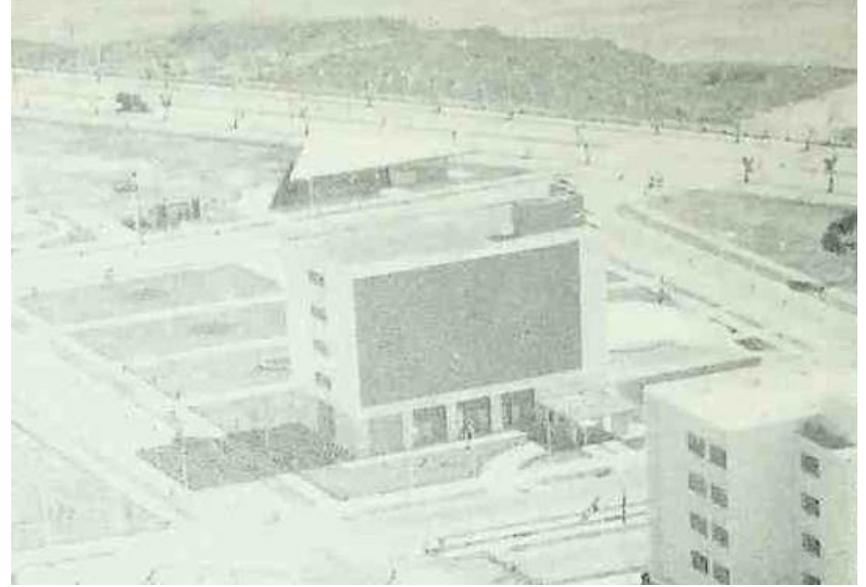
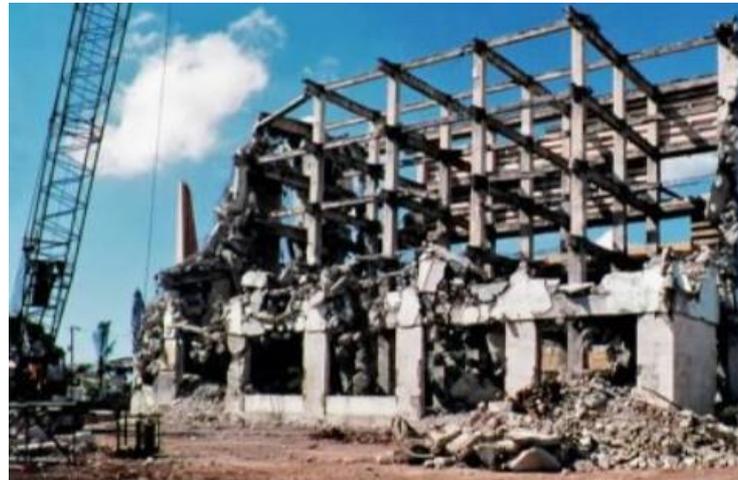
## 7. LEVANTAMIENTO ARQUITECTÓNICO

Este inmueble fue demolido tras sufrir un incendio en el año 1992. (Moré, 2015, p. 202).

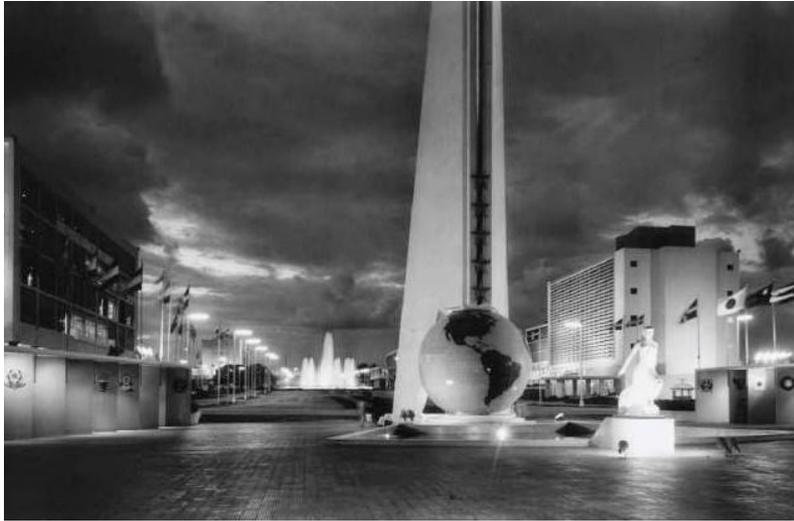
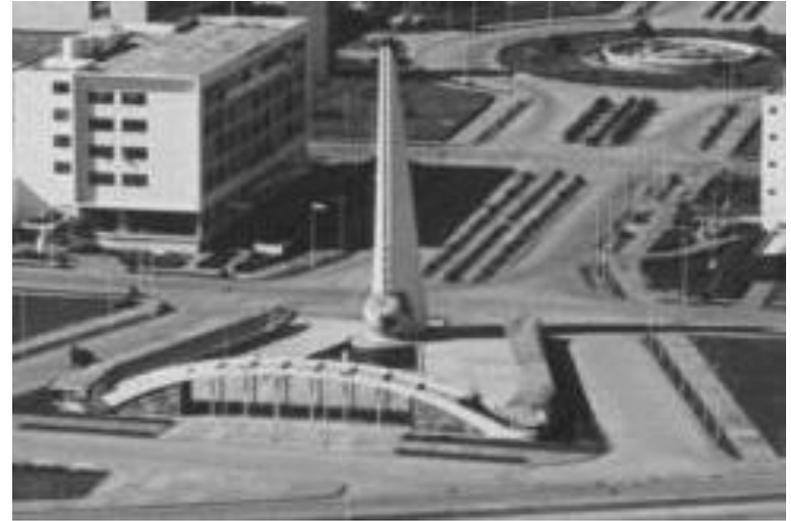
## 8. LEVANTAMIENTO FOTOGRÁFICO

Plaza formada por dos galerías sostenida por planos seriados perpendiculares al techo. El conjunto se cierra en el punto norte por un esbelto elemento que apunta al infinito, que se apoyan sobre un globo terráqueo, anteriormente revestido por baldosas de cerámica. El monumento culmina al sur con un arco de sección variable que enmarca el horizonte, sostenido por una serie de columnas cuadradas. El final de este es sólido y es utilizado como espacio de almacén. Además, en estos espacios se encuentran unos mosaicos referentes a la feria, los cuales en la actualidad presentan desprendimiento de las teselas de cerámica. Destaca la escultura claro referente del futurismo.

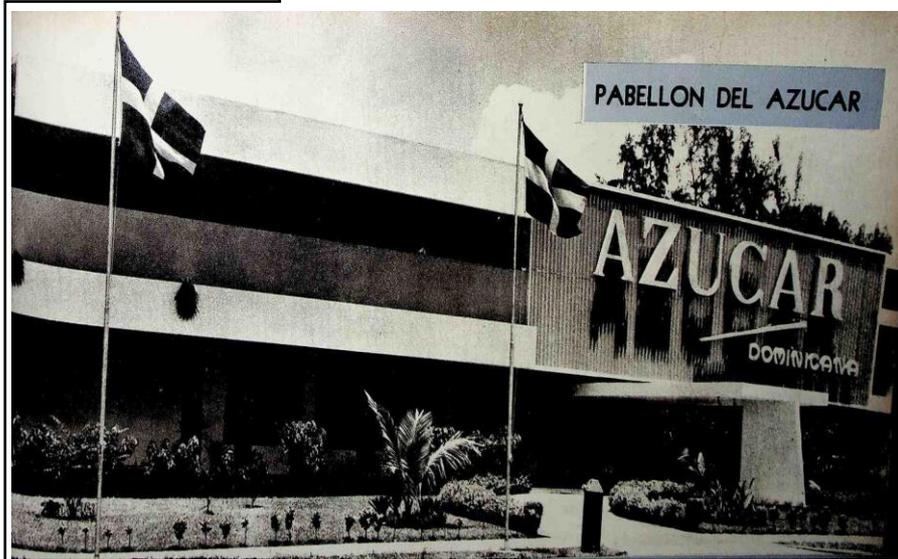
#### Fotografía del inmueble

<b>Descripción</b>	Edificación de dos niveles en planta libre con una moldura que recorre todo lo largo. La entrada esta jerarquizada por una pasarela con un muro inclinado. Sobre el cual se encuentra un panel de perfiles de madera donde descansa el nombre de azúcar dominicana. La elevación norte es completamente ciega, por lo que es aprovechada para la colocación de un altorrelieve que muestra la zafra del azúcar.
--------------------	---

Estado de integridad	Completo	Daños o patologías presentes	Presenta lesiones físicas y mecánicas; deformación de vanos y supresión de los elementos de la fachada.
Estado de conservación	Bueno

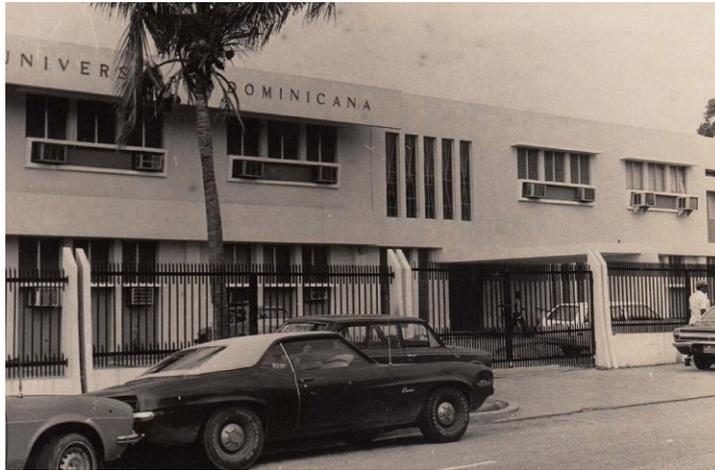
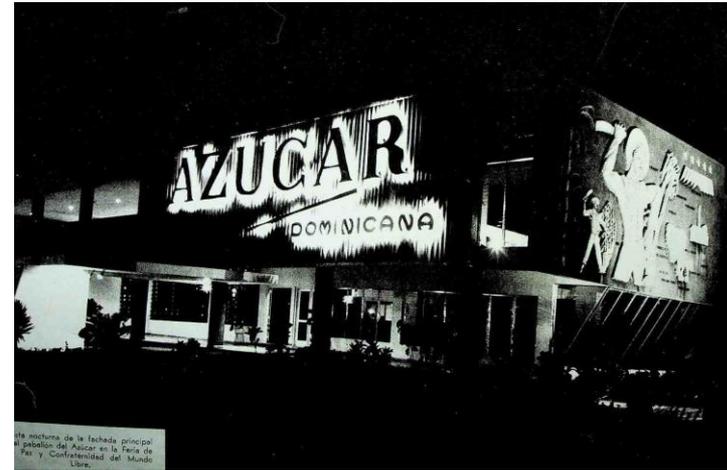
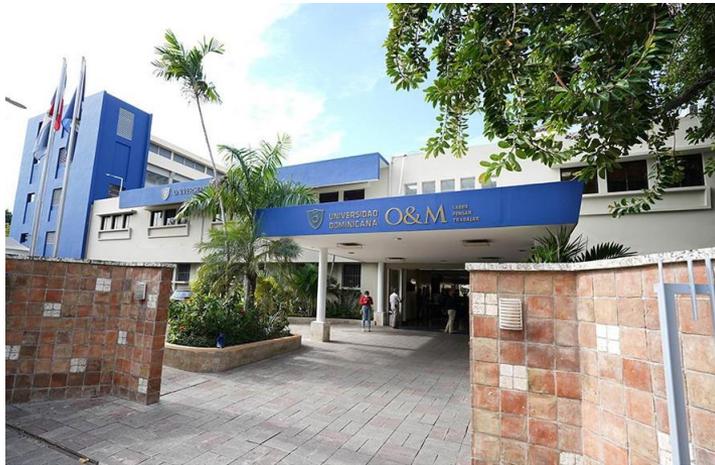
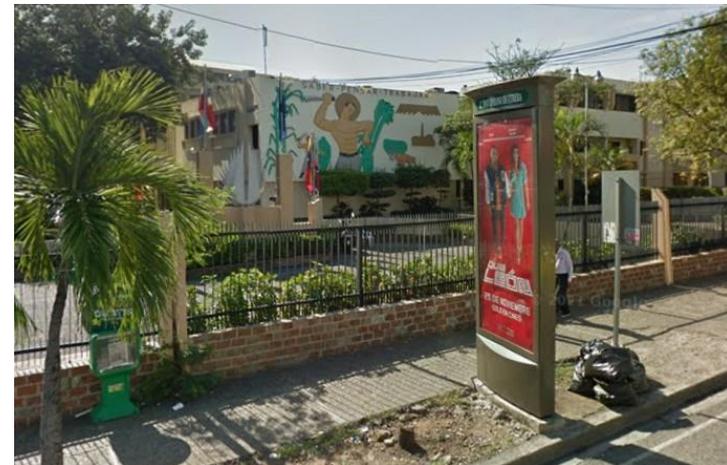
## 8. LEVANTAMIENTO FOTOGRÁFICO

Edificación de dos niveles con ventanas triples sobre un alfeizar moldurado. La entrada esta jerarquizada por una pasarela sobre columnas cilíndricas. Se ha construido un anexo en la parte sur el cual funciona como elemento de circulación vertical y conexión para el bloque de aulas. La elevación norte sigue estando ciega, con la presencia del altorrelieve de la zafra del azúcar.

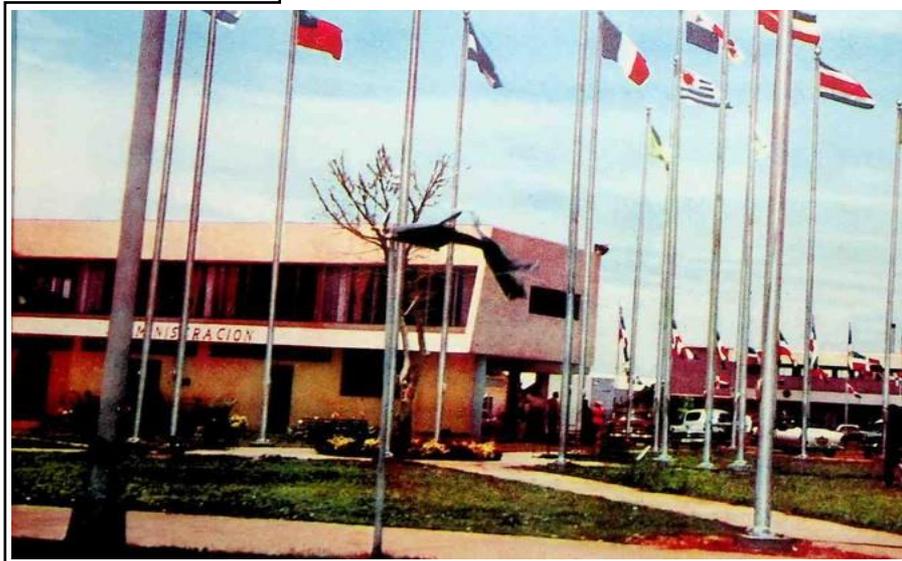
**Fotografía del inmueble**

Bloque rectangular de escala normal de dos niveles. El segundo nivel con paredes inclinadas, sobresale del cuerpo inferior el cual esta recesado, en las fachadas este y oeste; esta bordeado por una ventana horizontal a todo lo largo de la fachada. La fachada norte solo posee una abertura en el centro.

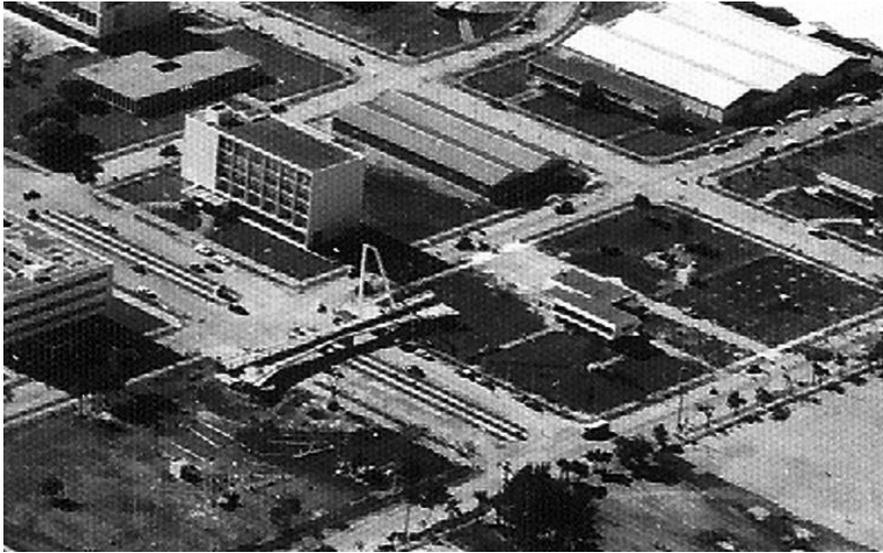
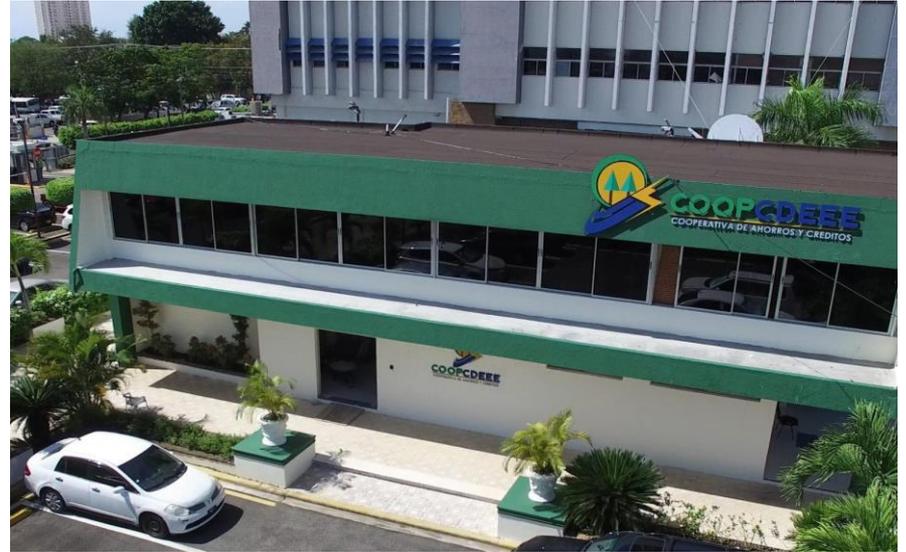
Edificio de dos niveles, el segundo nivel con paredes inclinadas, sobresaliendo del cuerpo inferior el cual esta recesado. La elevación este está dominada por una ventana apaisada que ocupa toda la longitud. Las elevaciones norte y sur son ciegas en el segundo nivel donde se colocaron emblemas. La elevación oeste solo posee ventanas pequeñas y un volumen ciego.

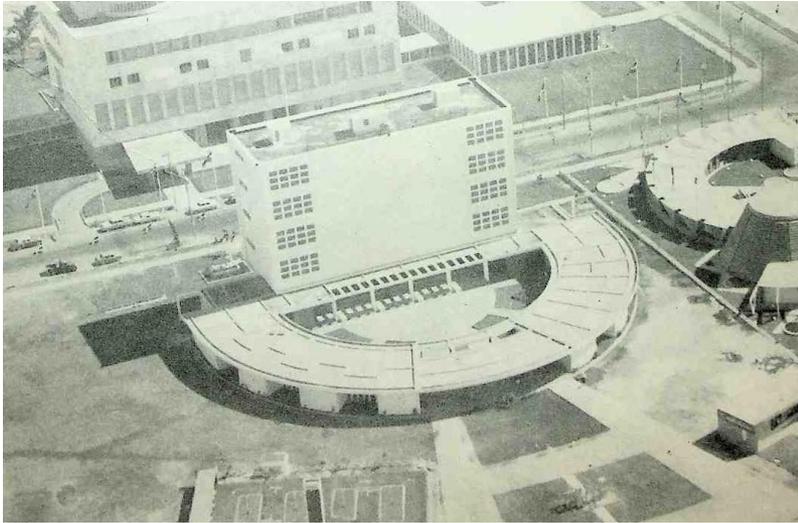
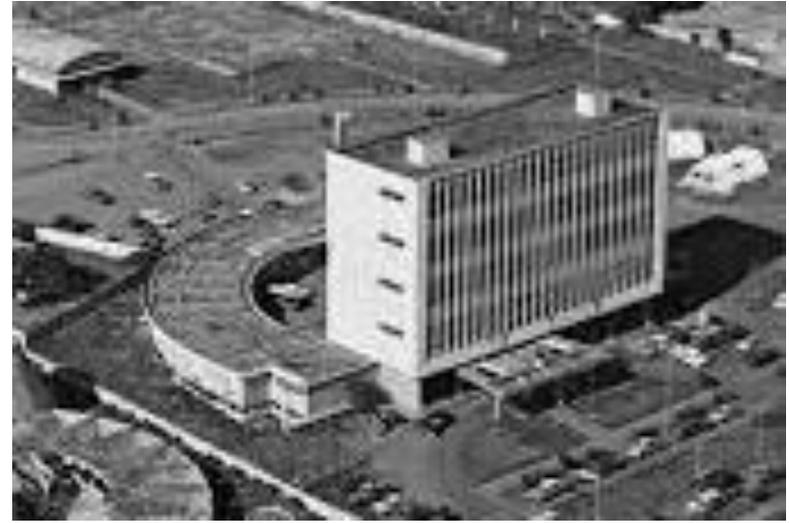
## 8. LEVANTAMIENTO FOTOGRÁFICO

Edificación compuesta por tres volúmenes. El principal y más alto con unos ventanales apaisados hacia el este, protegidos por unos quebrasoles verticales. En la parte posterior se construyó una edificación de cuatro niveles que rompe con la proporción de los huecos del cuerpo central, además de que los quebrasoles son horizontales. El edificio está completo por el volumen más bajo en forma semicircular, imitando la forma de la manzana.

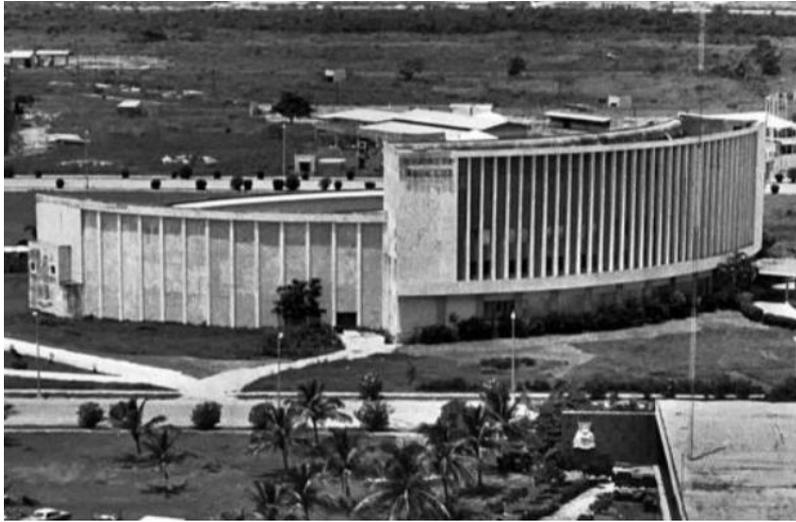
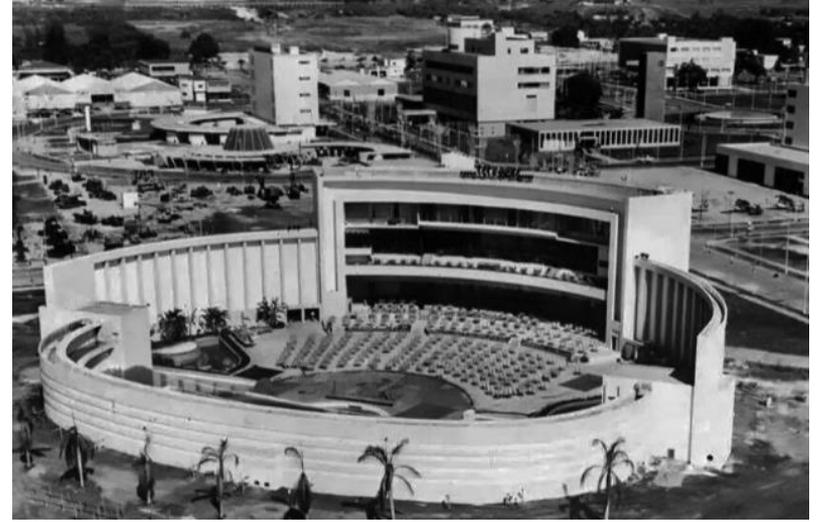
## 8. LEVANTAMIENTO FOTOGRÁFICO

Edificio en forma de elipse abierta que se cierra al resto. la fachada principal más alta, perforada por huecos con una serie de elementos verticales que simulan quebrasoles. La entrada estaba a la derecha de este bloque jerarquizada por un alero, sobre un zócalo escalonado; ambos elementos desaparecidos. El resto de la edificación es un muro alto y curvo que tiene el mismo tratamiento del cuerpo principal; elementos verticales.

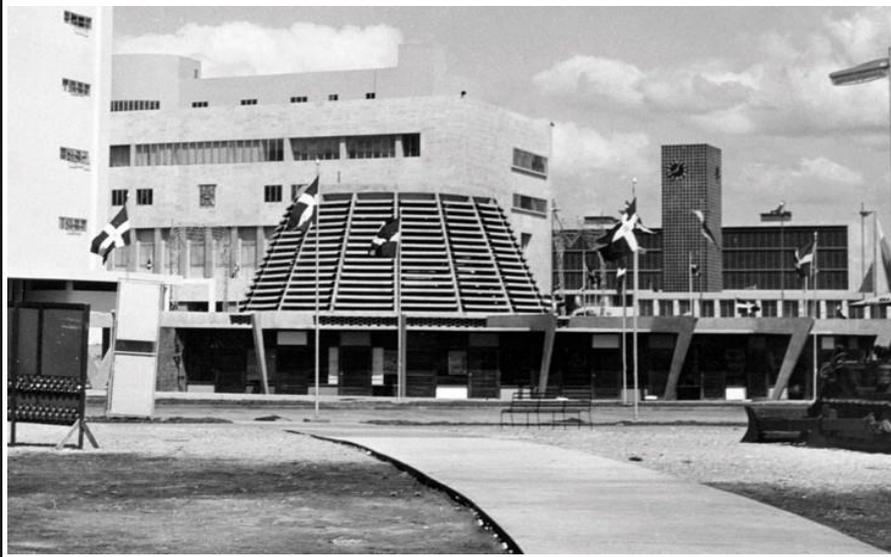
#### Fotografía del inmueble

<b>Descripción</b>	Es un edificio en forma de S que culmina con un elegante cono truncado horadado por una segmentación de quebrasoles horizontales que en la medida que ascienden van variando su sección. El cono truncado está cerrado por unos ouvers (vigas) horizontales prefabricados de hormigón, desde donde fluye el espacio.
--------------------	--

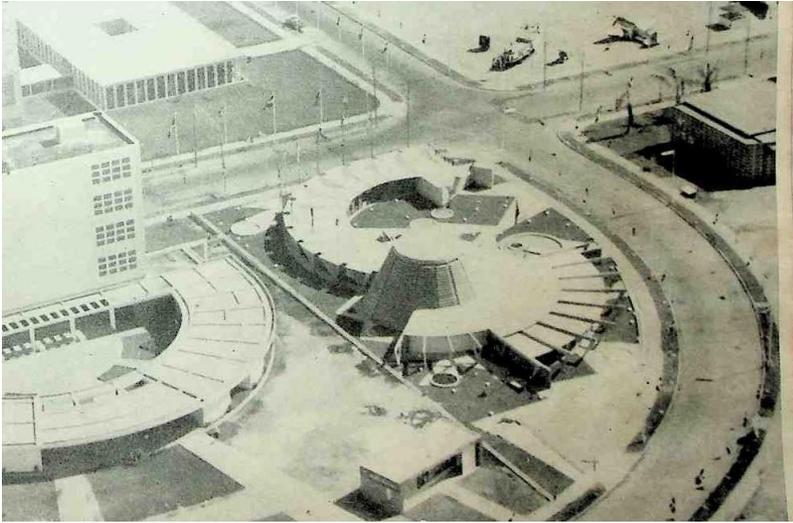
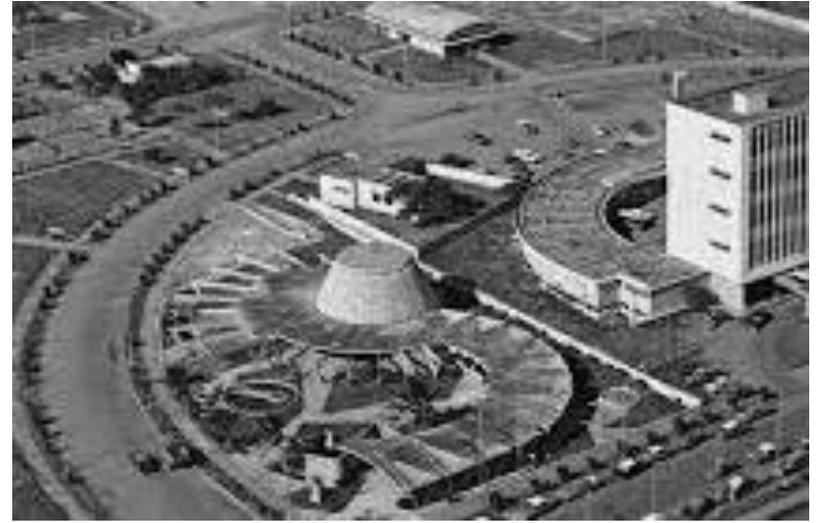
## 8. LEVANTAMIENTO FOTOGRÁFICO

Edificación en forma de S que culmina con un espacio central circular semiabierto, coronado por un cono truncado cerrado con unos quebrasoles horizontales de hormigón armado. Sus columnas son una serie de planos triangulares. Cuenta con un espacio cerrado al este donde los planos atraviesan los muros.

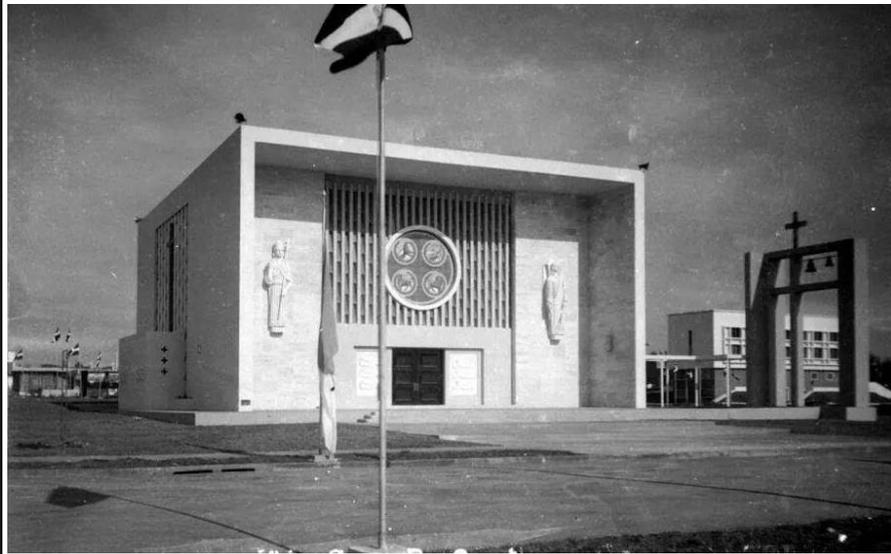
#### Fotografía del inmueble

<b>Descripción</b>	El manejo de las proporciones de la fachada divide el lienzo en cuatro partes, en los extremos, paneles ciegos revestidos de mármol donde sobresalen en relieve esculturas de San Eugenio y San Rafael. El plano central retalla para enmarcar la puerta, que originalmente era de madera preciosa con un trío de ángeles alados en alto relieve realizados en escayola a ambos lados.
--------------------	--

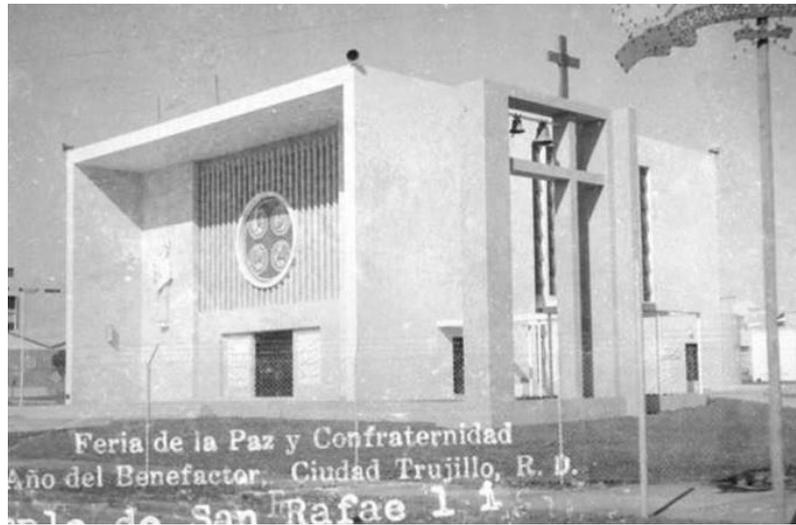
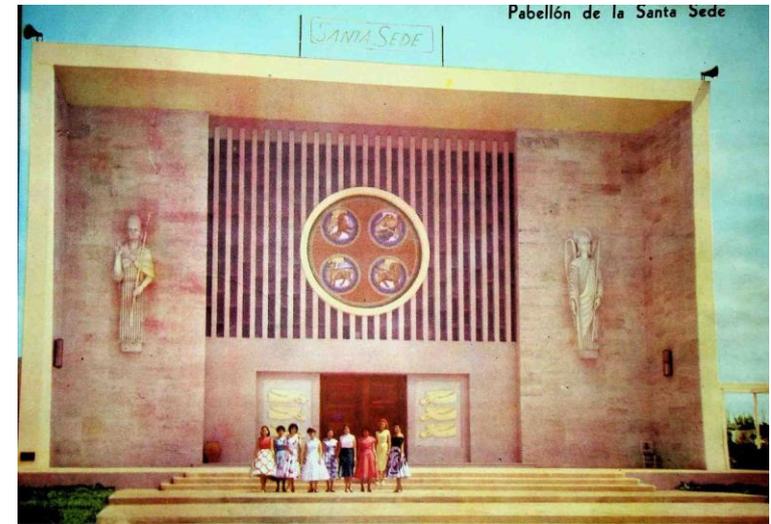
## 8. LEVANTAMIENTO FOTOGRÁFICO

Bloque simple ortogonal, de un solo nivel y planta rectangular de una sola nave, terminada en un ábside semicircular. Al este se ha construido un anexo integrado el campanario y la cruz al cuerpo central. La fachada posee dos relieves de santos a ambos lados y un emblema circular central sobre unos quiebrasoles verticales. Las fachadas laterales solo cuentan con una abertura vertical protegida por unos quiebrasoles verticales.

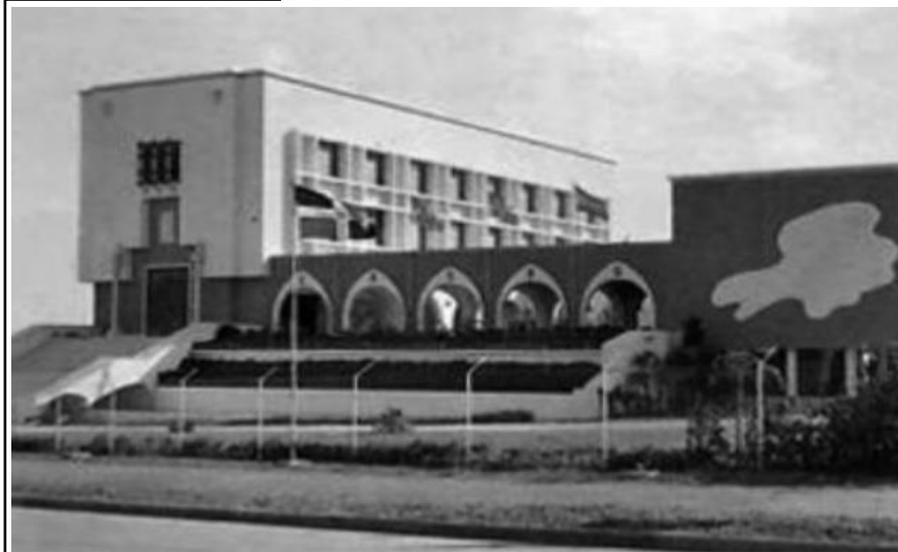
#### Fotografía del inmueble

<b>Descripción</b>	<p>Dos cuerpos solidos componían el pabellón articulados por un claustro o patio español de cinco arcos con retalles, una fuente en su centro y una terraza abierta hacia el horizonte. El volumen mayor, hacia el sur, de tres pisos, con su acceso principal a través de una escalinata monumental, intenta formal un portal con un par de pilastras franqueando la puerta y un escudo en su parte superior. El volumen bajo presenta un nivel hacia la fachada principal y dos niveles hacia el patio trasero con una parte sobre pilotes, aprovechando una porción de la plataforma de relleno sobre la que apoya la construcción.</p>
--------------------	--

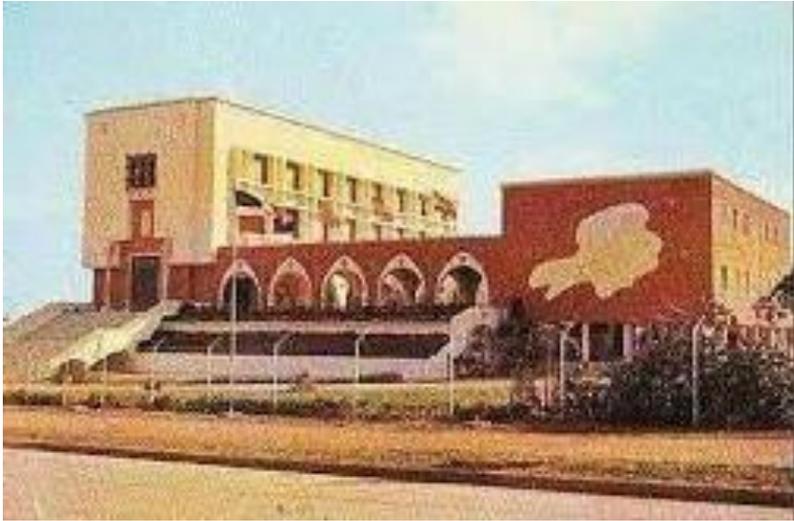
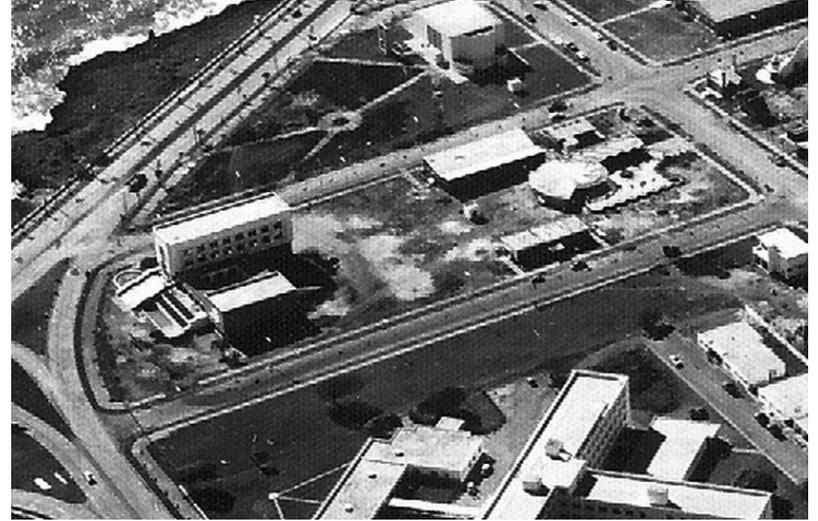
## 8. LEVANTAMIENTO FOTOGRÁFICO

Esta edificación está compuesta por dos bloques conectados por un patio español de cinco arcos y una terraza abierta al horizonte. El volumen principal, con un acceso a través de una escalinata, intenta formar un portal con unas pilastras flanqueando la puerta con un escudo en la parte superior. El volumen bajo presenta un nivel hacia la fachada principal y dos niveles hacia el patio; este sobre columnas. Todo el primer nivel está recubierto por franjas curvas horizontales.

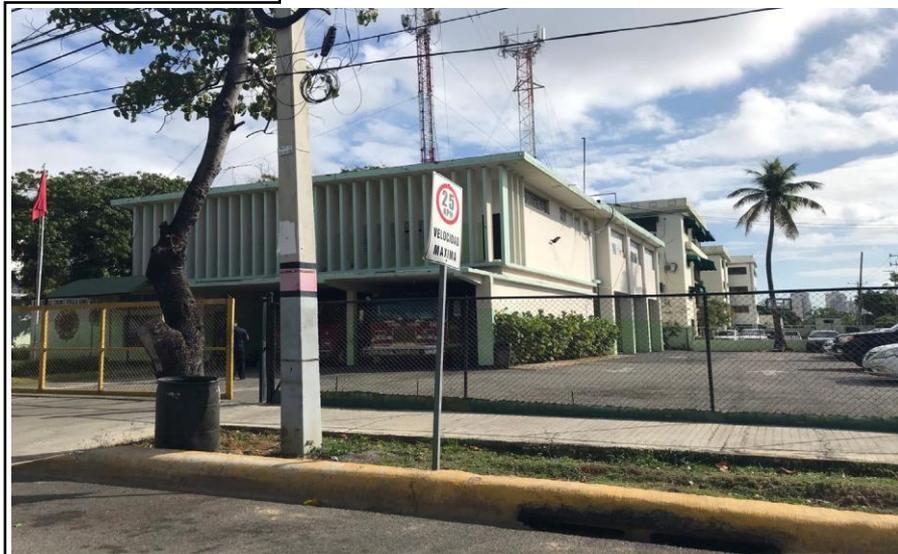
#### Fotografía del inmueble

<b>Descripción</b>	Edificación de dos plantas distinguiéndose el frente oeste de la segunda planta por el juego de quebrasoles sin aberturas. Esta se apoya en una planta libre sin cerramiento, que permite el estacionamiento de los camiones.
--------------------	---

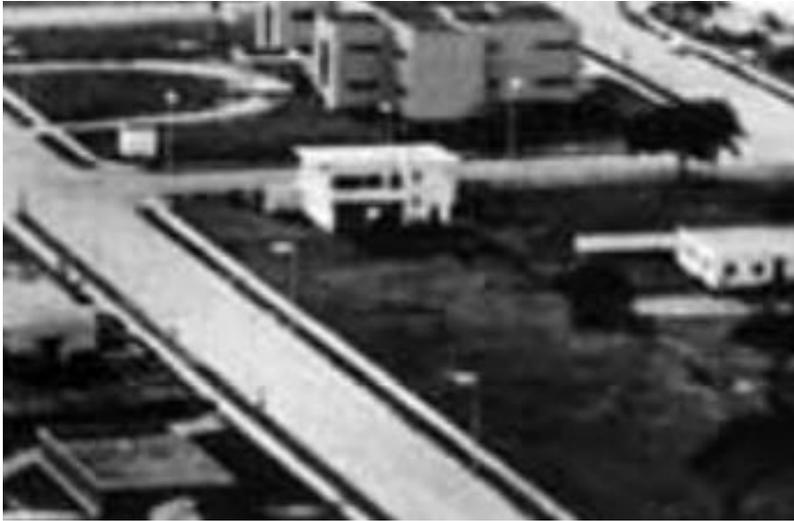
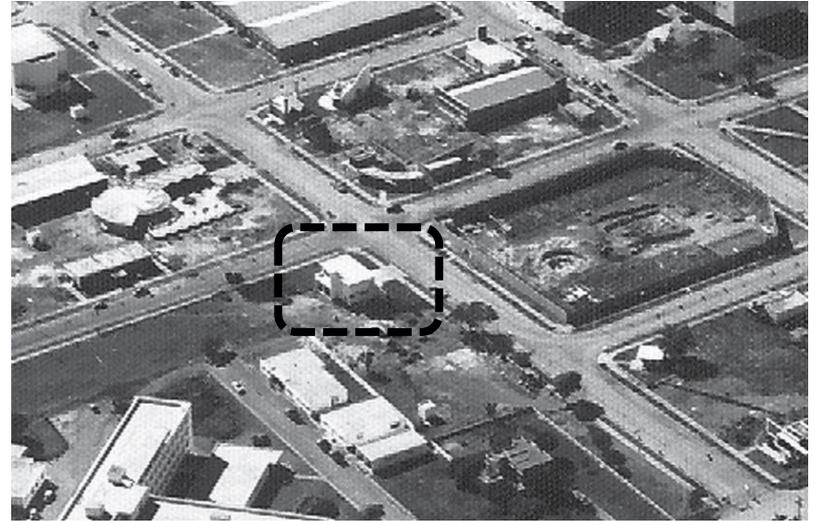
## 8. LEVANTAMIENTO FOTOGRÁFICO

Edificación ortogonal simple, rectangular, de dos niveles. El primer piso posee una planta libre, sirviendo como estacionamiento para los vehículos y camiones de bomberos. El segundo nivel, en su fachada oeste presenta una galería cerrada con quebrasoles verticales de hormigón; el resto de las fachadas poseen un tratamiento de vanos y llenos. El volumen sur-oeste sobre columnas es ciego, donde las columnas se prolongan hasta llegar al segundo nivel.
