MINISTERIO DE CULTURA DE LA REPÚBLICA DOMINICANA  
**CENTRO DE INVENTARIO DE BIENES CULTURALES**

INVENTARIO DE INMUEBLES DEL CENTRO DE LOS HÉROES  
(ANTIGUA FERIA DE LA PAZ Y CONFRATERNIDAD DEL MUNDO LIBRE)

Fecha: 12-05-2021

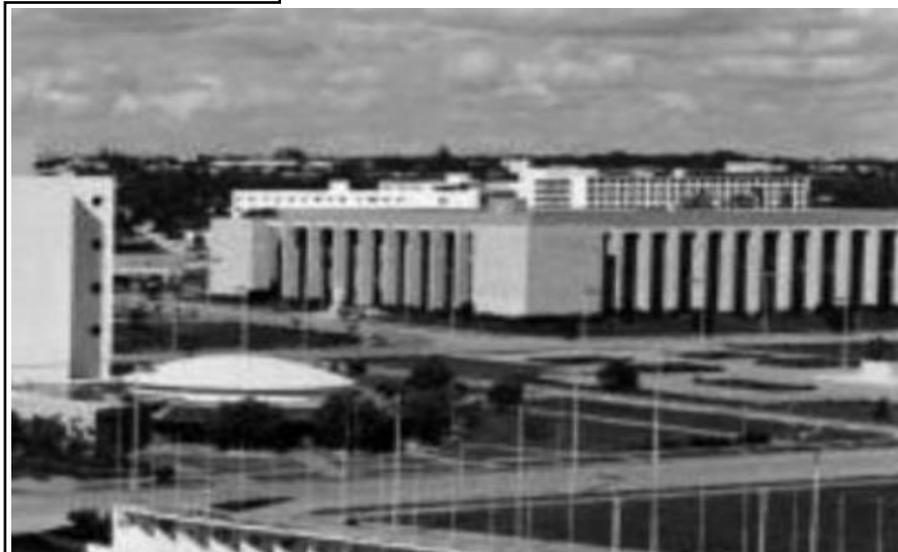
#### Fotografía del inmueble

Edificio de forma ortogonal, compuesto por un sistema de muros aporricados en las cuatro fachadas, las paredes están recesadas y tienen un ritmo modular de vanos horizontales. Las esquinas tienen un tratamiento diferente compuesta por unos bloques ciegos. En su fachada principal se encuentra una escultura a la justicia.

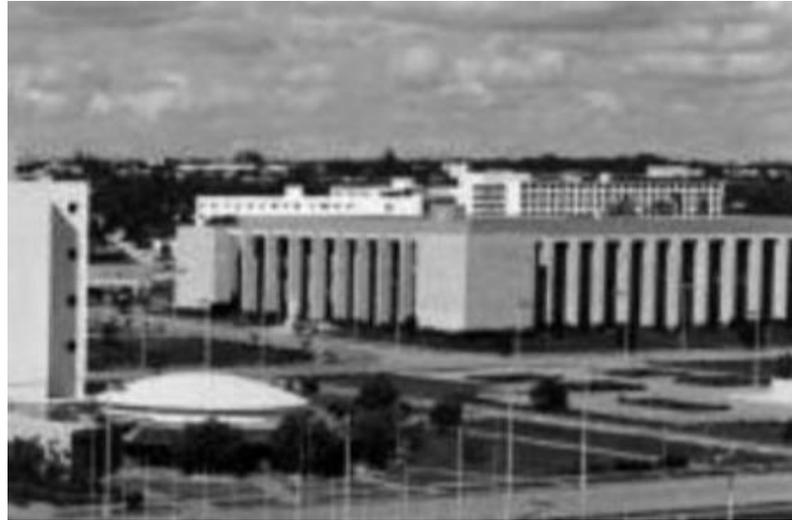
## 8. LEVANTAMIENTO FOTOGRÁFICO

Edificio de forma ortogonal, compuesto por un sistema de muros aporricados en las cuatro fachadas, las paredes están recesadas y tienen un ritmo modular de vanos horizontales. Las esquinas tienen un tratamiento diferente compuesta por unos bloques ciegos. En su fachada principal se encuentra una escultura a la justicia.

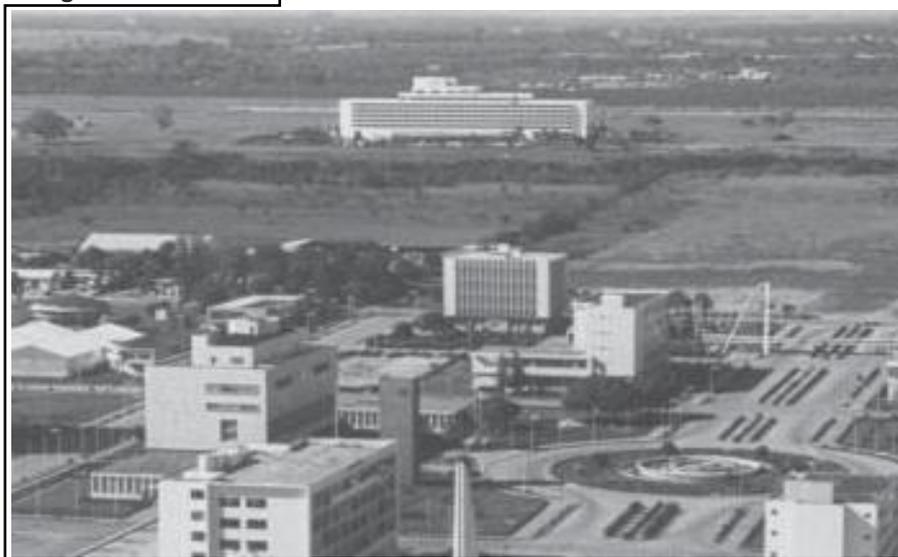
Fotografía del inmueble

<b>Descripción</b>	<p>Una edificación compuesta por dos volúmenes de cinco y seis plantas rodeados, en sus cuatro lados, por quiebrasoles verticales. Las esquinas se protegen con anchas molduras que acentúan cada fachada.</p> <p>El edificio principal está precedido por un cuerpo de dos plantas donde sobresalen las paredes laterales de la segunda planta por su forma inclinada.</p>
--------------------	---

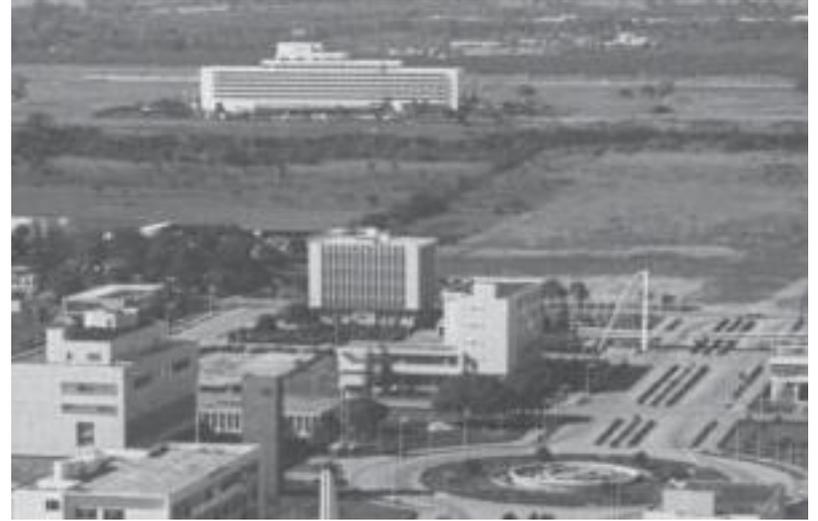
## 8. LEVANTAMIENTO FOTOGRÁFICO

Edificación compuesta por dos volúmenes, de cinco y seis niveles. En la fachada oeste se encuentra un alero apoyado en un extremo por un pilar circular, único elemento que rompe con la ortogonalidad del edificio. Las esquinas están trabajadas por paños sólidos, mientras que el resto de las elevaciones por ventanas apaisadas protegidas por quebrasoles verticales.

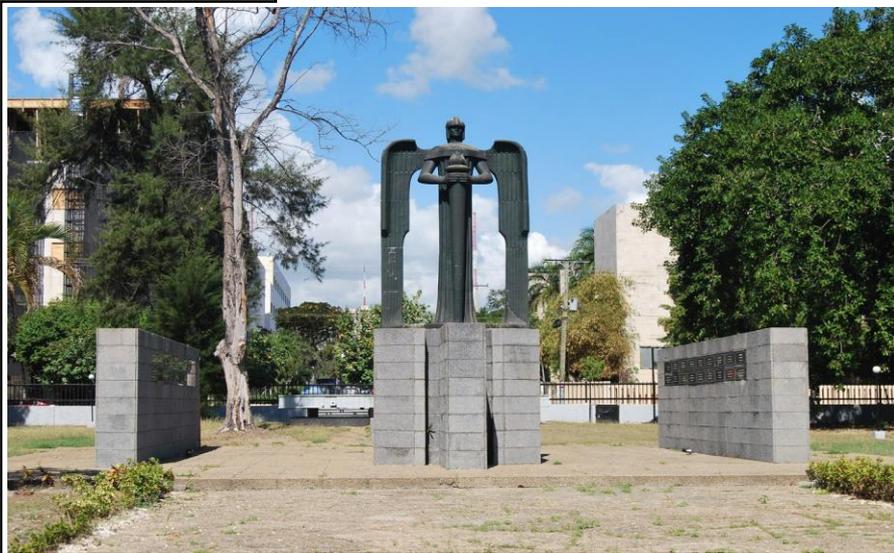
#### Fotografía del inmueble

<b>Descripción</b>	El Monumento - Mausoleo de los Héroes de Constanza de Constanza, Maimón y Estero Hondo, está conformado por tres cuerpos; dos laterales por muros macizos sin vanos donde están empotradas las lapidas con los nombres de los expedicionarios; el central y más alto es donde se encuentra la escultura del "Ángel de la Libertad" que descansa sobre un podio. En su parte posterior se encuentra una rampa que permite el acceso a la cripta, una edificación semienterrada.
--------------------	--

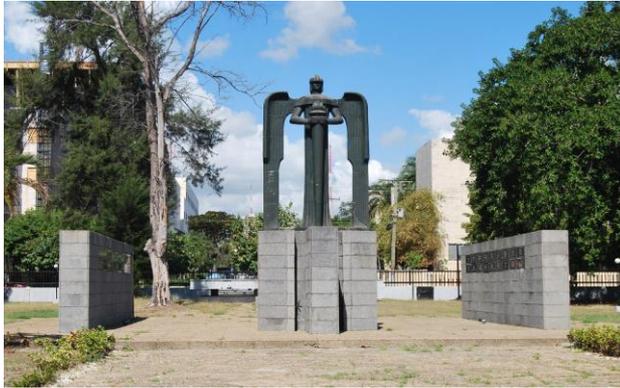
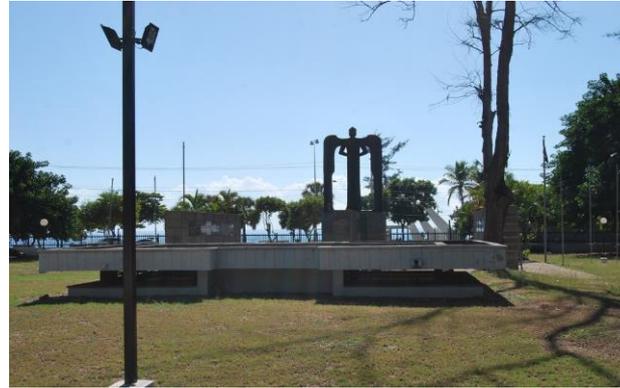
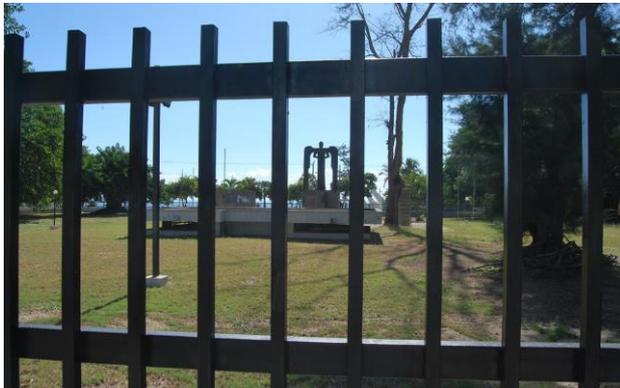
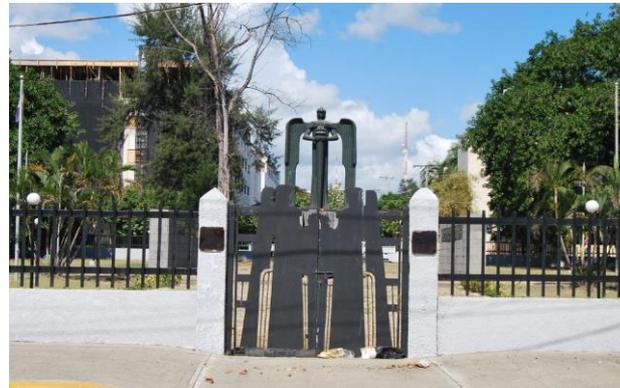
## 8. LEVANTAMIENTO FOTOGRÁFICO

El monumento está conformado por tres cuerpos; dos laterales por muros macizos sin vanos donde están empotradas las lapidas con los nombres de los expedicionarios; el central y más alto es donde se encuentra la escultura del “Ángel de la Libertad” que descansa sobre un podio. En su parte posterior se encuentra una rampa que permite el acceso a la cripta, una edificación semienterrada.
