RD
F-140
1993

INFORME
PROYECTO DE RESTAURACION
DEL FUERTE DE SAN GERONIMO

PROYECTO DE RESTAURACION
FUERTE DE SAN GERONIMO

ARQUITECTAS RESTAURADORAS

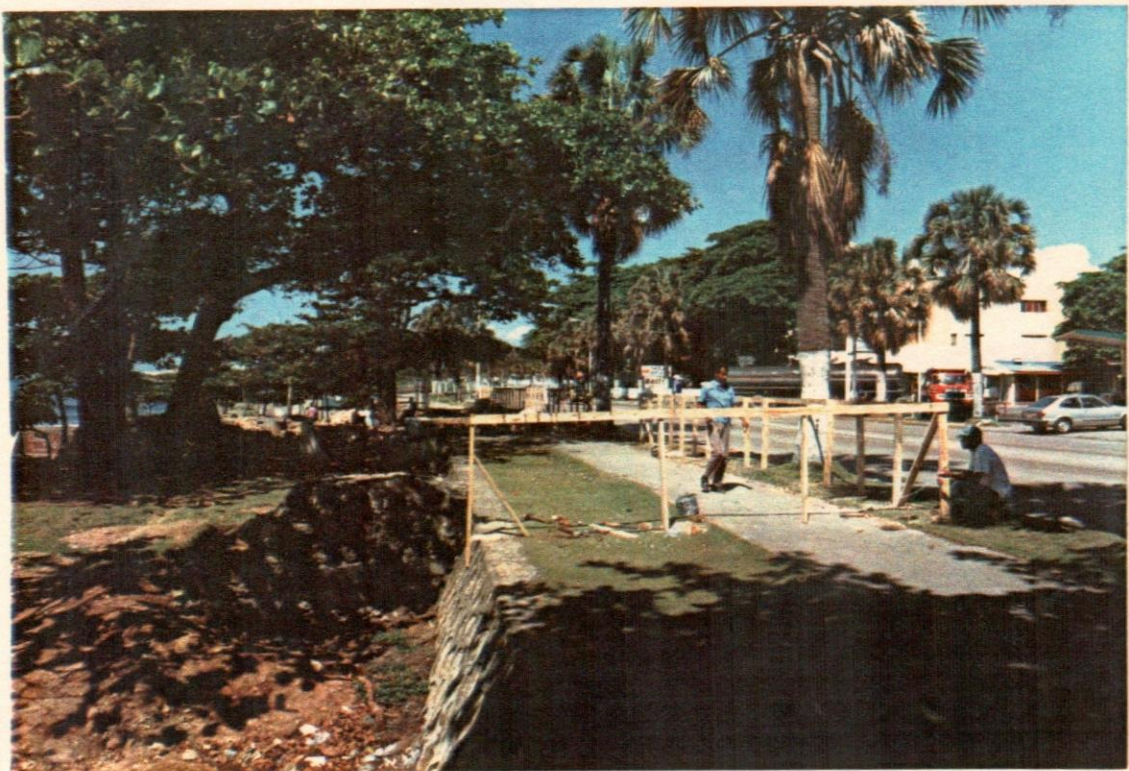
2- Vista del área central del Fuerte.

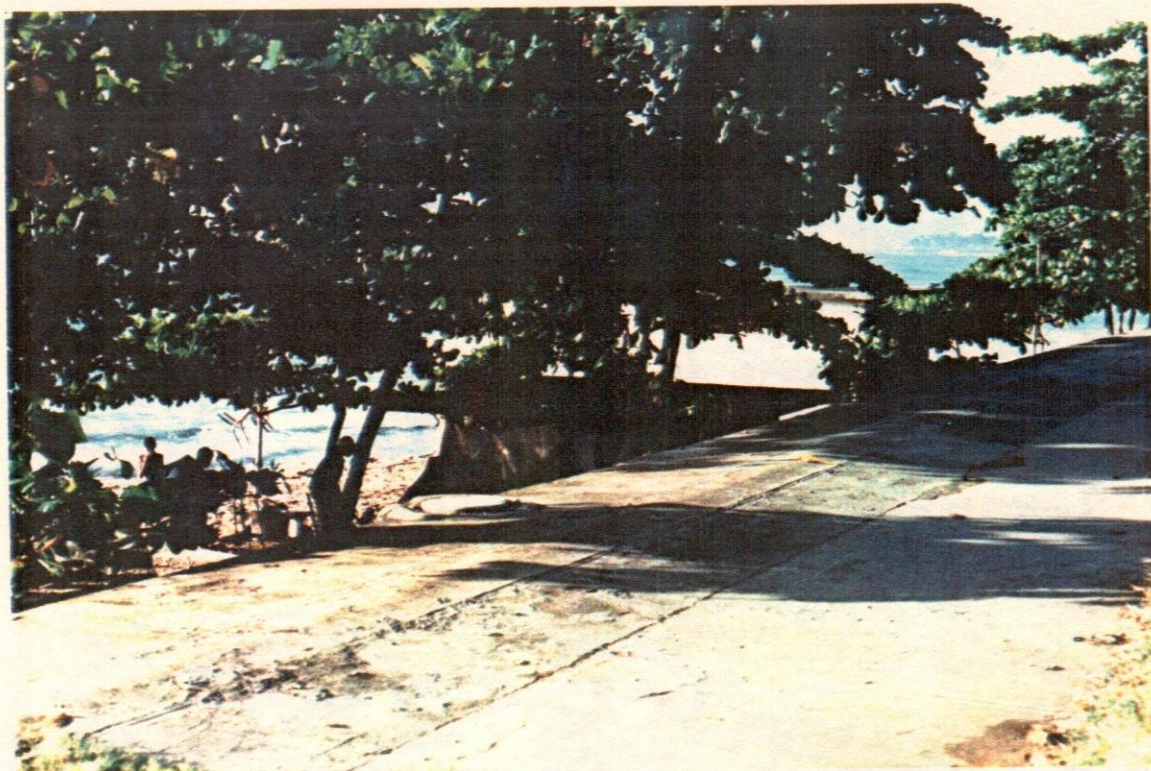
3- Extremo oeste del área del proyecto. Actual Plaza de los Pescadores.

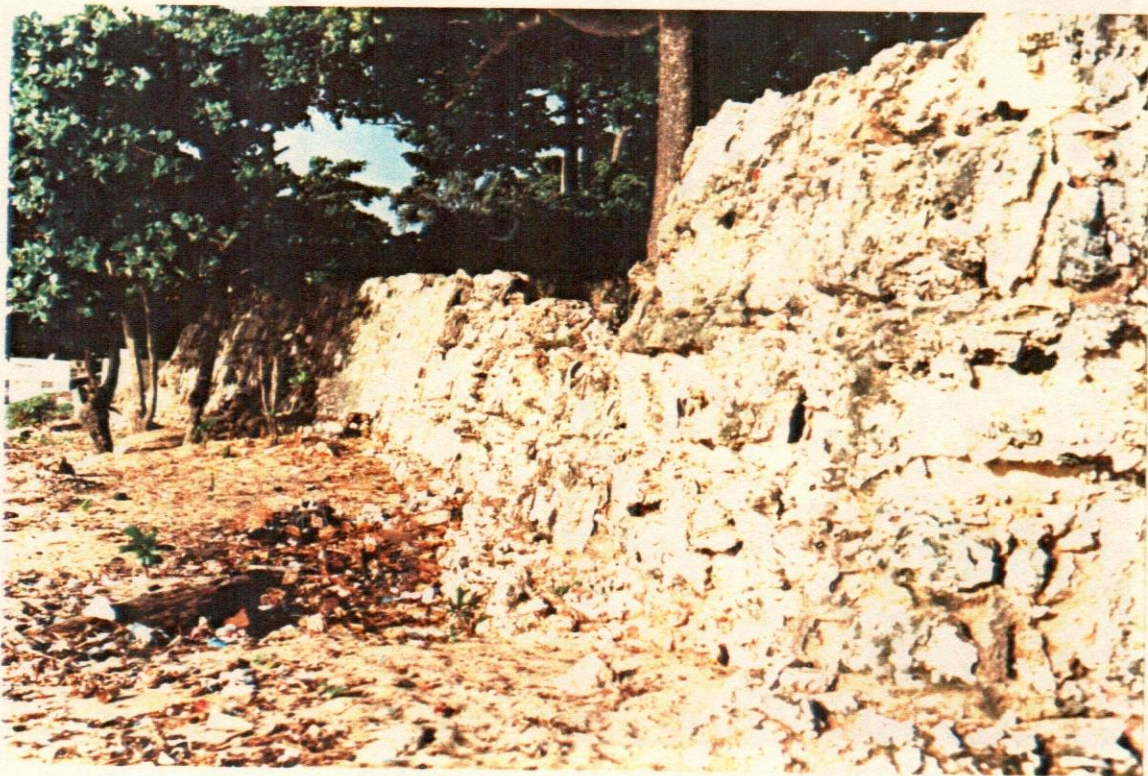
De los muros originales del fuerte, solo era visible el muro sur del foso y una pequeña parte del muro Este del foso, cortado por la acera. Estos muros se encontraban muy deteriorados, muy erosionados por las olas del mar. Tambien mostraban mucho pañete de cemento, de alguna intervención reciente.

6- Vista del muro sur del foso, desde la Playa.

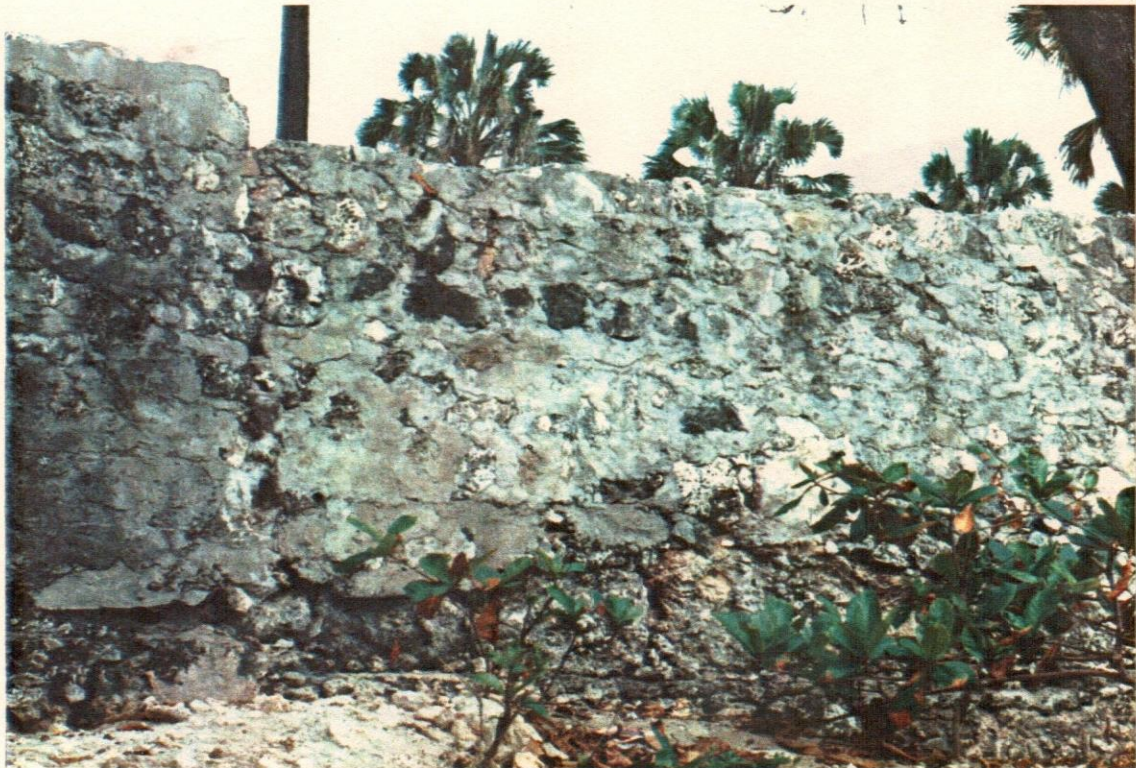
8- Vista del pañete de cemento del muro sur del foso.

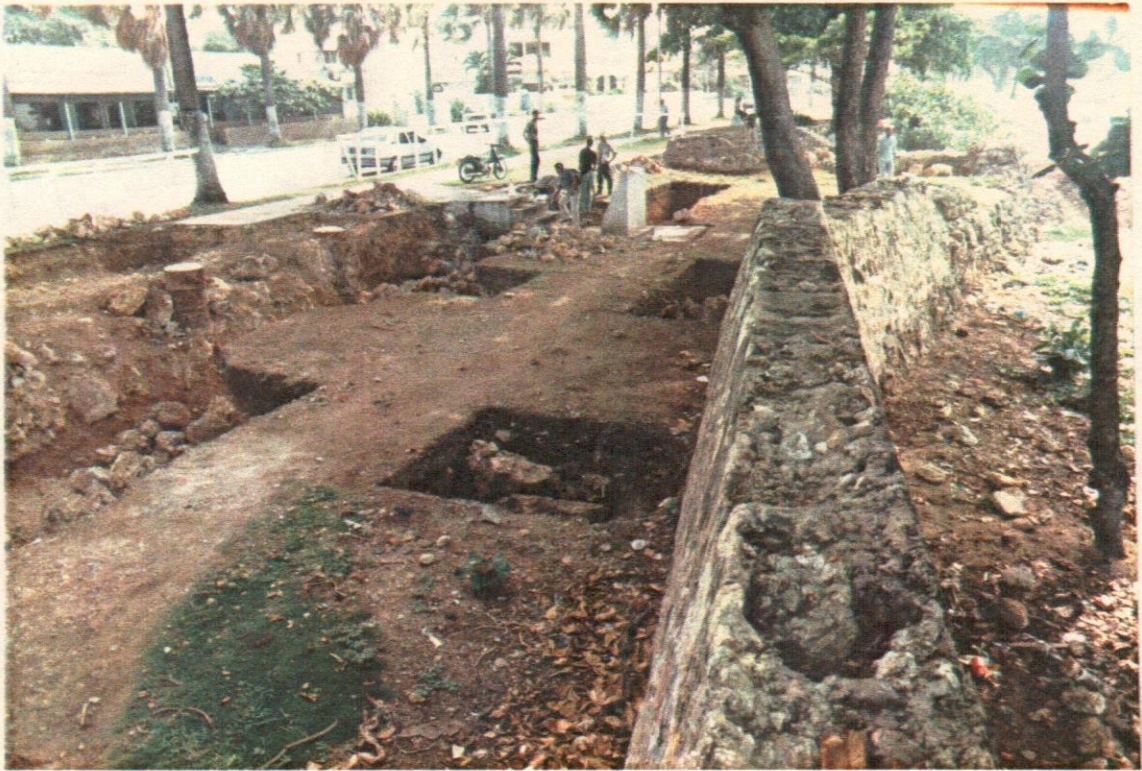
9- Vista general del proceso de excavación arqueológica, de oeste a este. Se observan los únicos muros originales a la vista.

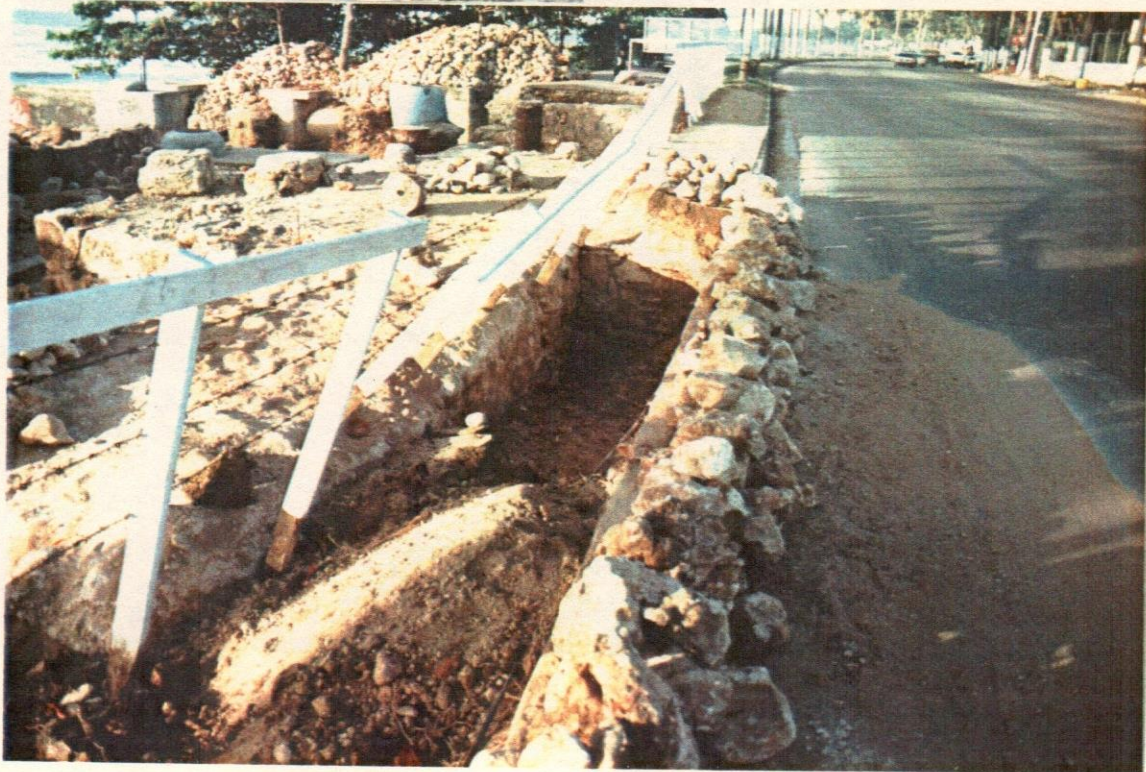
Las excavaciones realizadas al borde del contén, fotos 19 y 20, obligaron a construir 3 puentes en madera de 58 pies de largo para el paso de los peatones en ese tramo. Ver fotos 21 y 22.

Fotos 19 y 20- Excavaciones arqueológicas en el borde del conten.

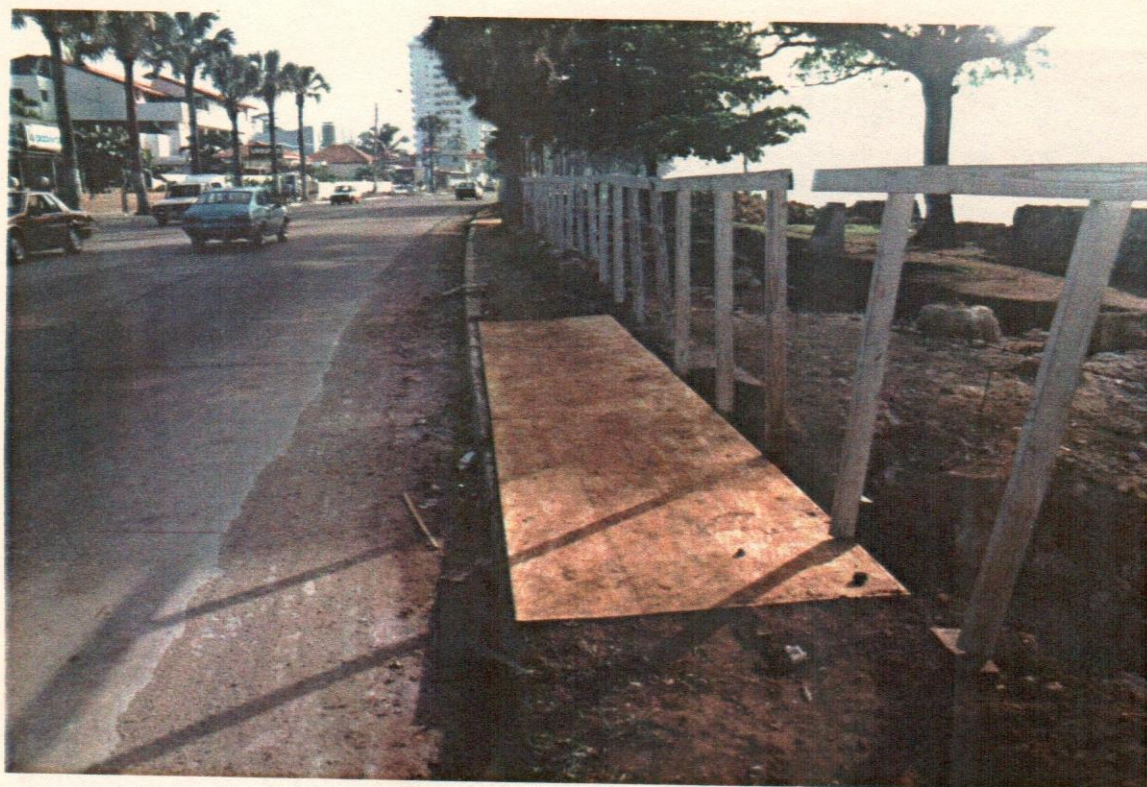
22- Vista de puentes en madera sobre las excavaciones.

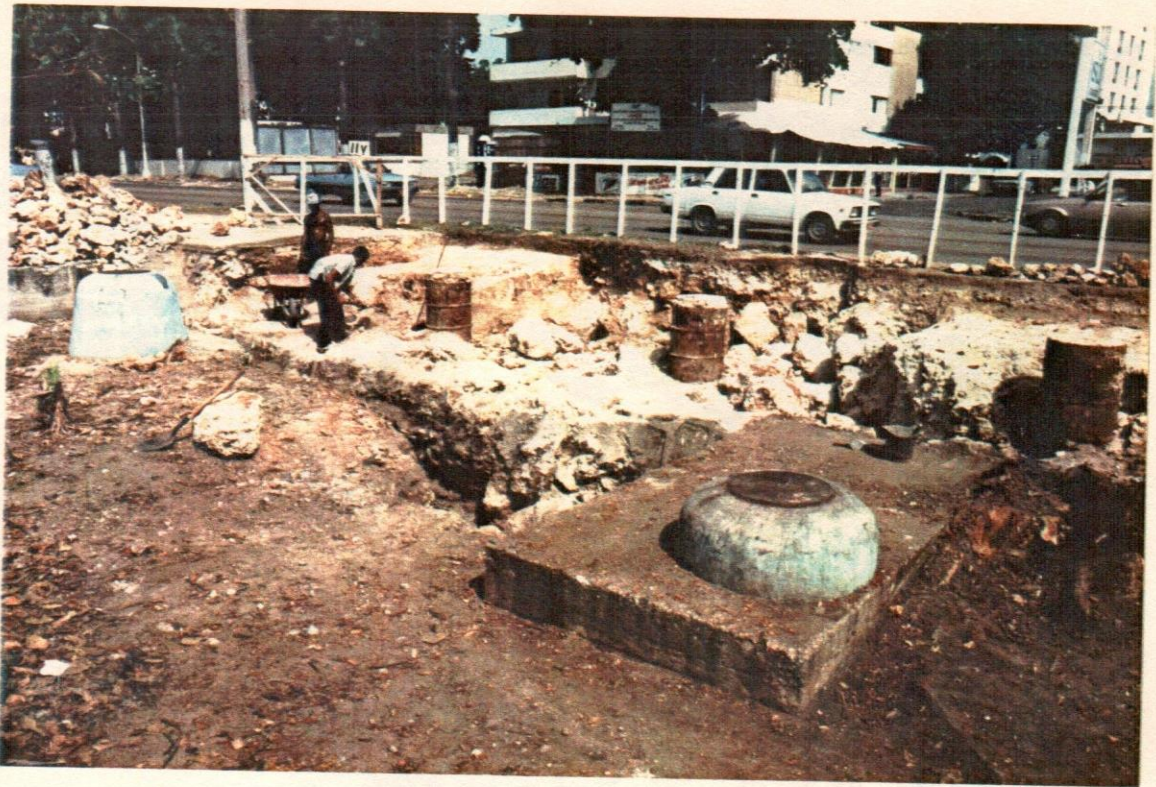
23-Registros Sanitarios.

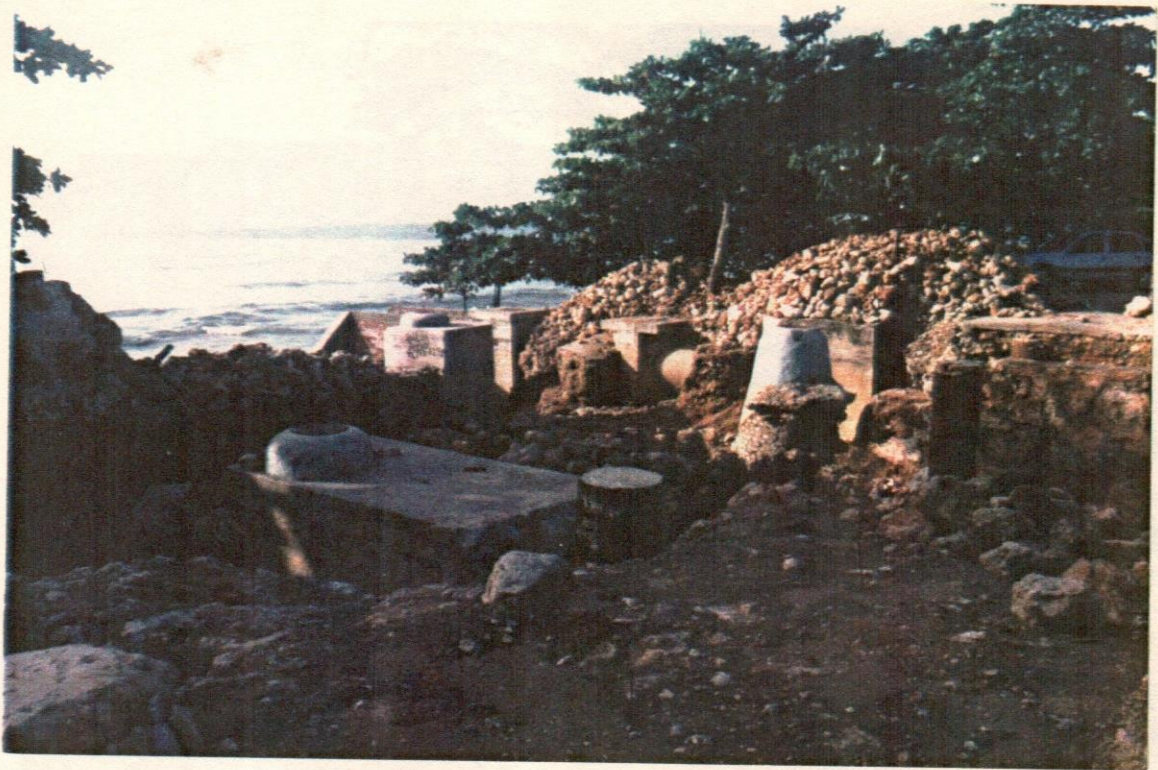
24- Registros sanitarios.

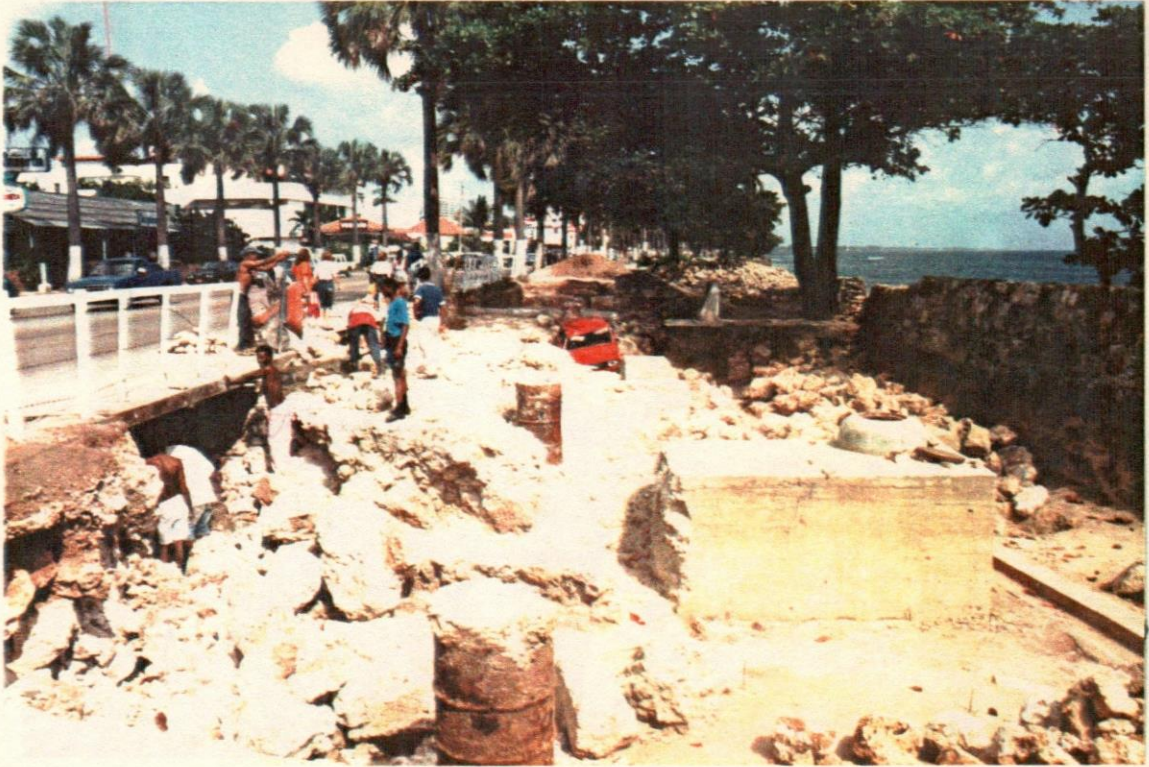
25- Registro sanitario gigante, el cual debió ser demolido por ocupar el sitio de uno de los fortines.

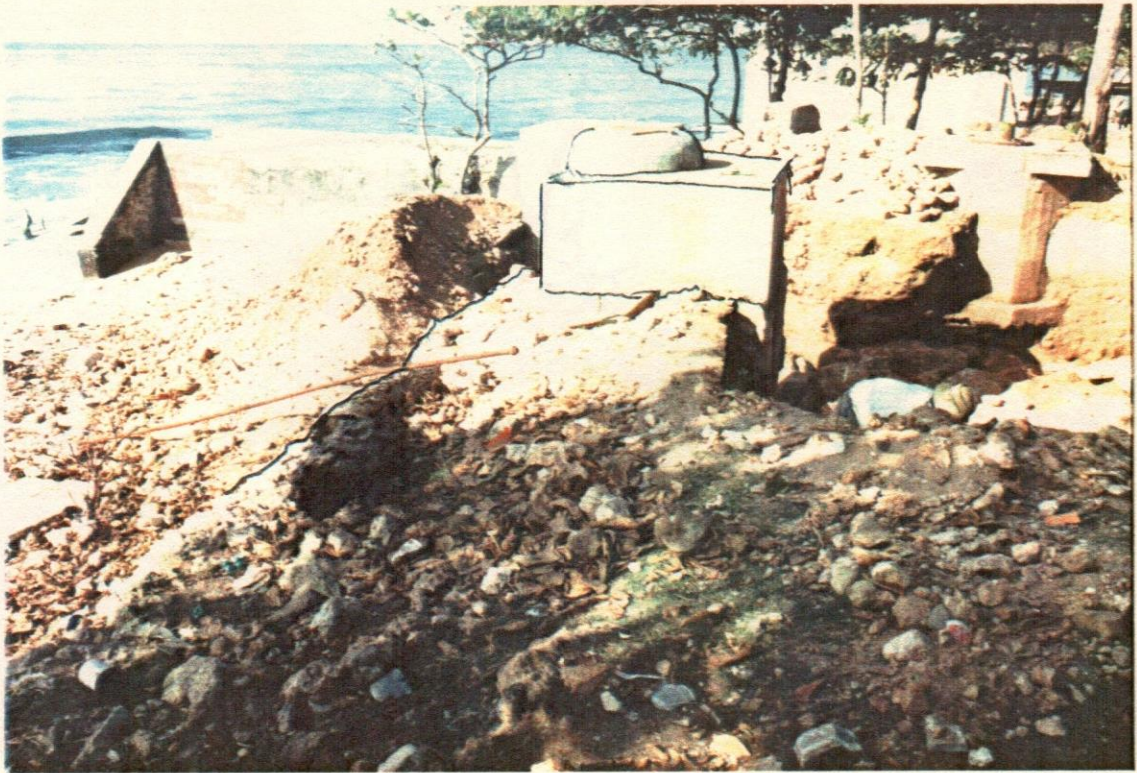
29- Registro sanitario que estaba construido sobre el muro del foso. Fue demolido y reconstruido.
Fotos No.23 y 29.

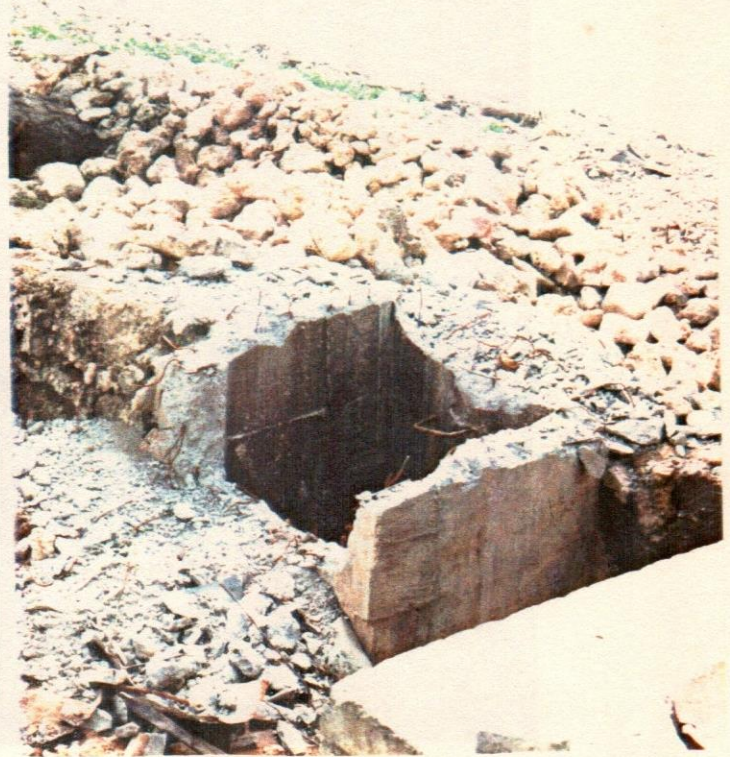
30 y 31- Registro demolido y reconstruido para disimularlo dentro de la muralla. Estado original en la foto No. 27.

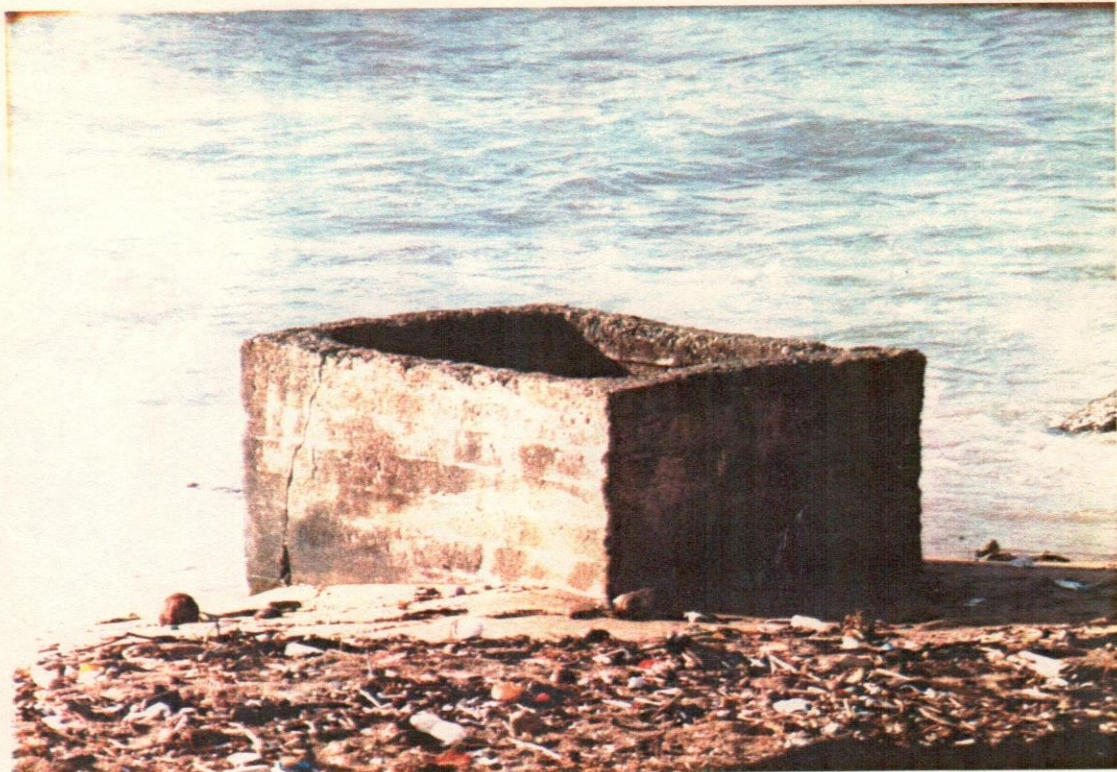
34- Restos de un registro, fuera de funcionamiento, que fue demolido.

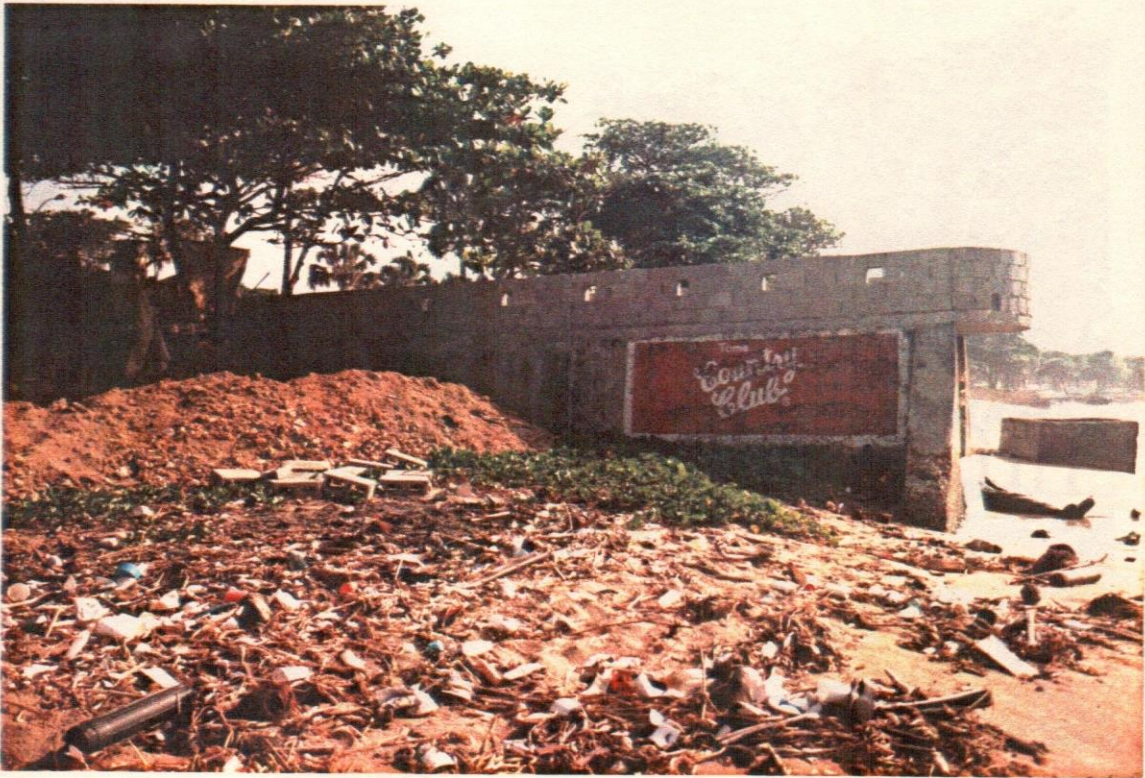
39- Vista del mirador en construcción sobre el canal de desague.

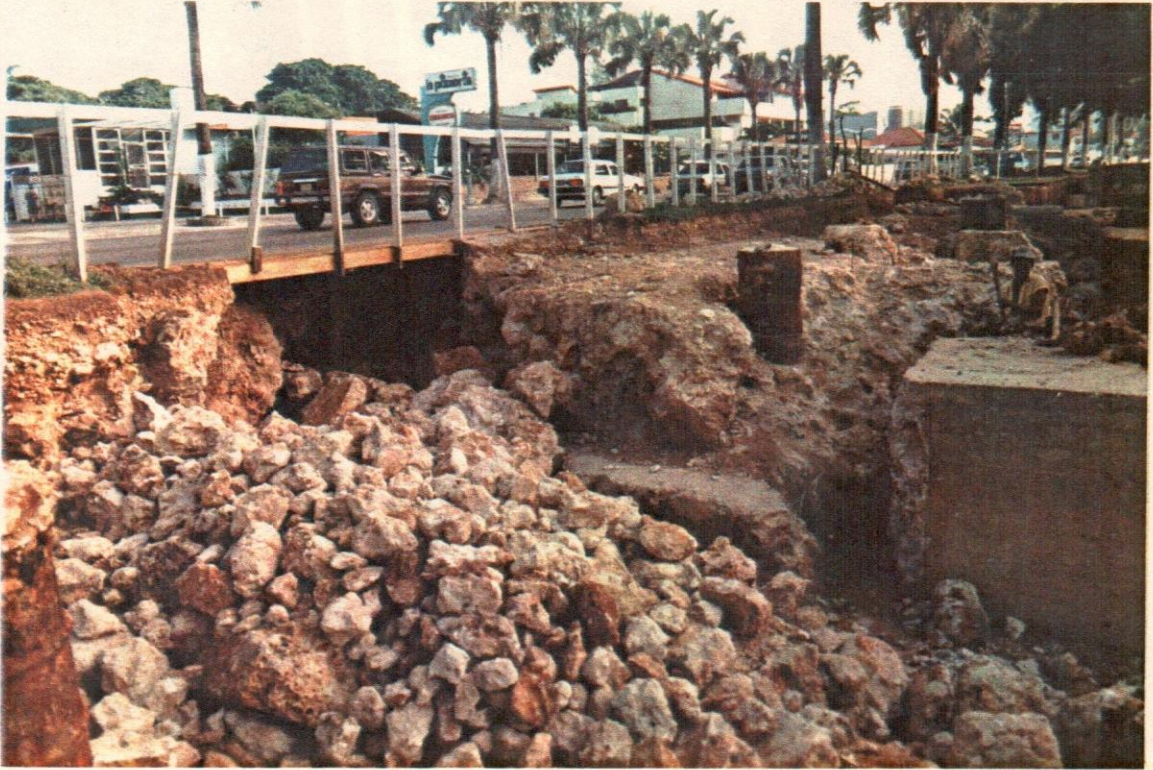
40- Hueco producto de las excavaciones arqueológicas y algunos derrumbe.

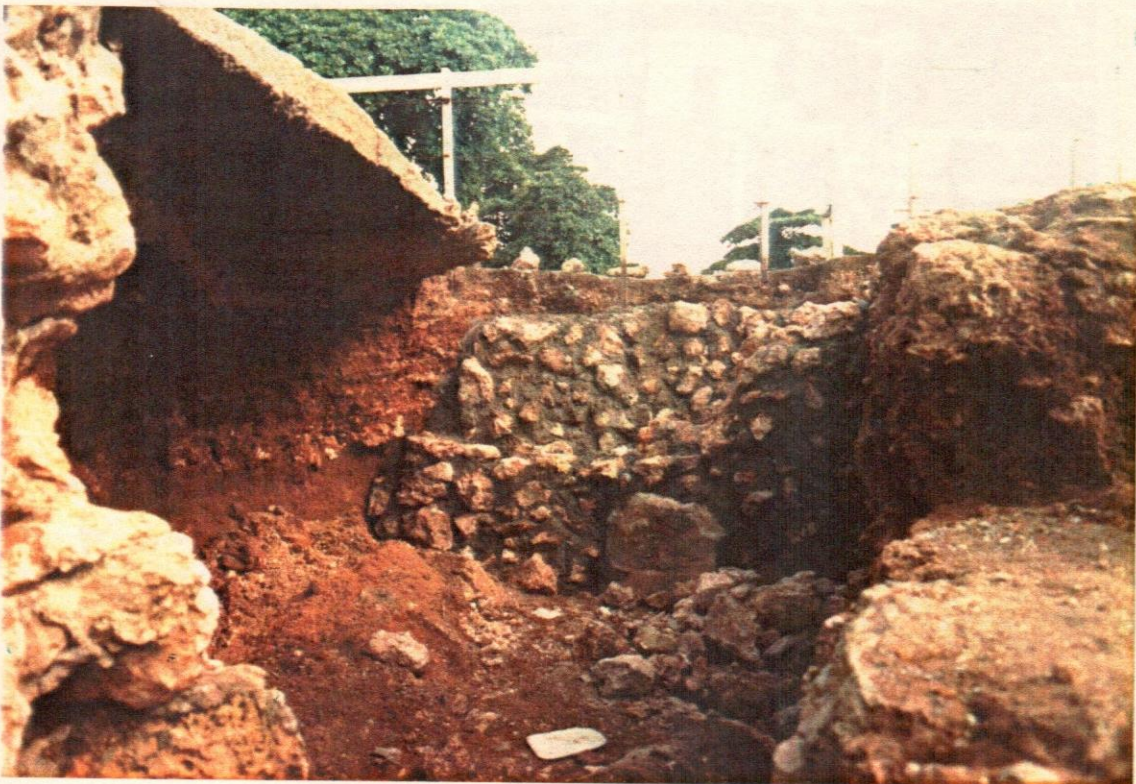
41- Vista de un hueco provocado por las investigaciones arqueológicas y por los deslizamientos de terrenos.

45- Relleno de hormigón y piedras rústicas en el derrumbe visto en la foto No.41.

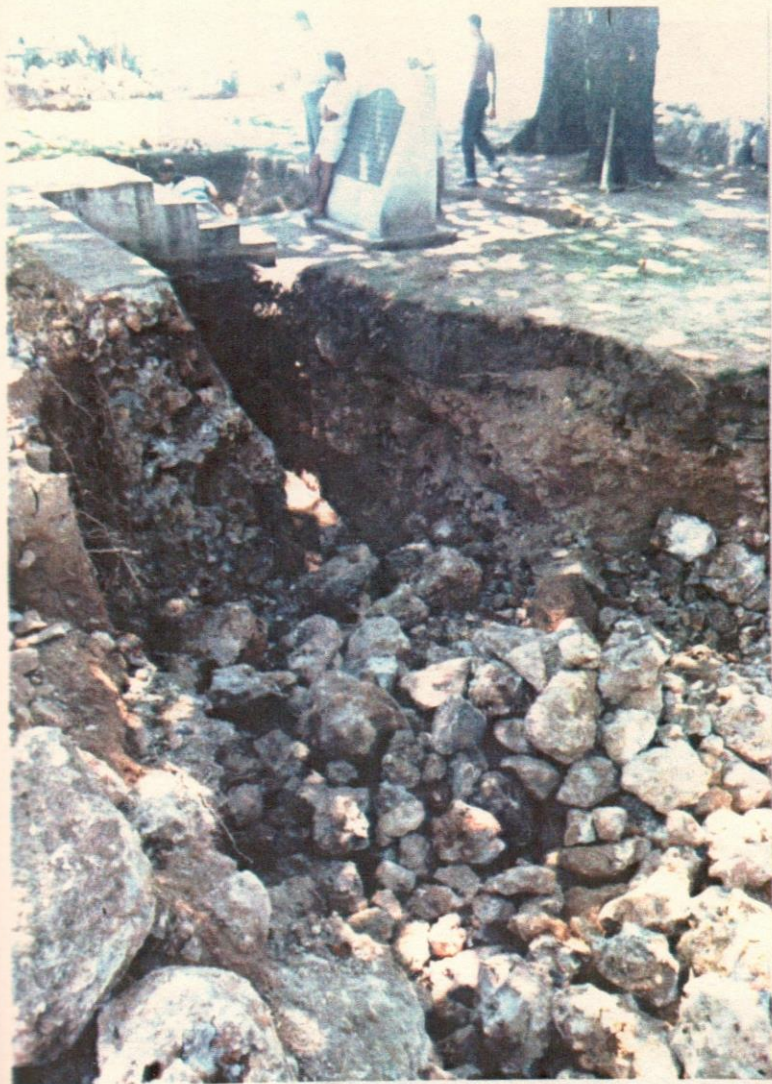
12- Demolición de la acera y del muro de contención

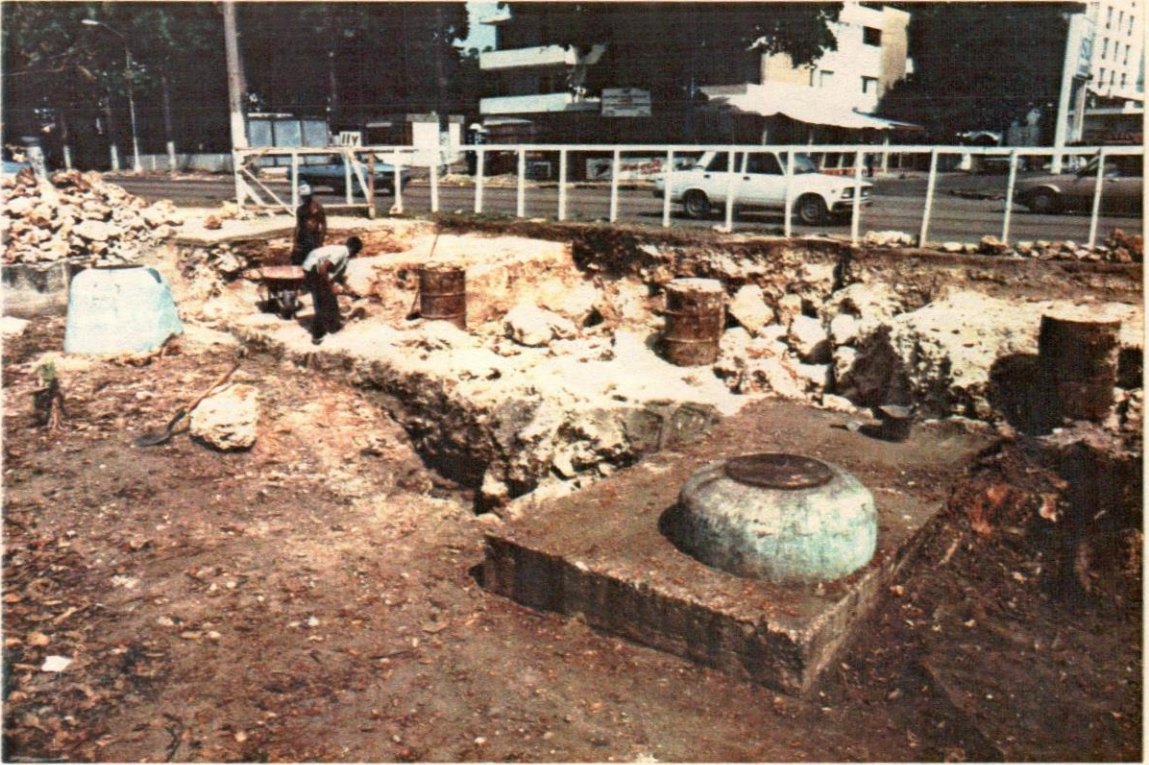
23-Registros Sanitarios.

Los tres más grandes fueron demolidos y sustituidos por otros más pequeños a nivel del piso del foso, véanse las fotos 23 al 31. Además dos de ellos se encuentran en la misma línea de los muros del fuerte y el más grande ocupaba el lugar de uno de los fortines.

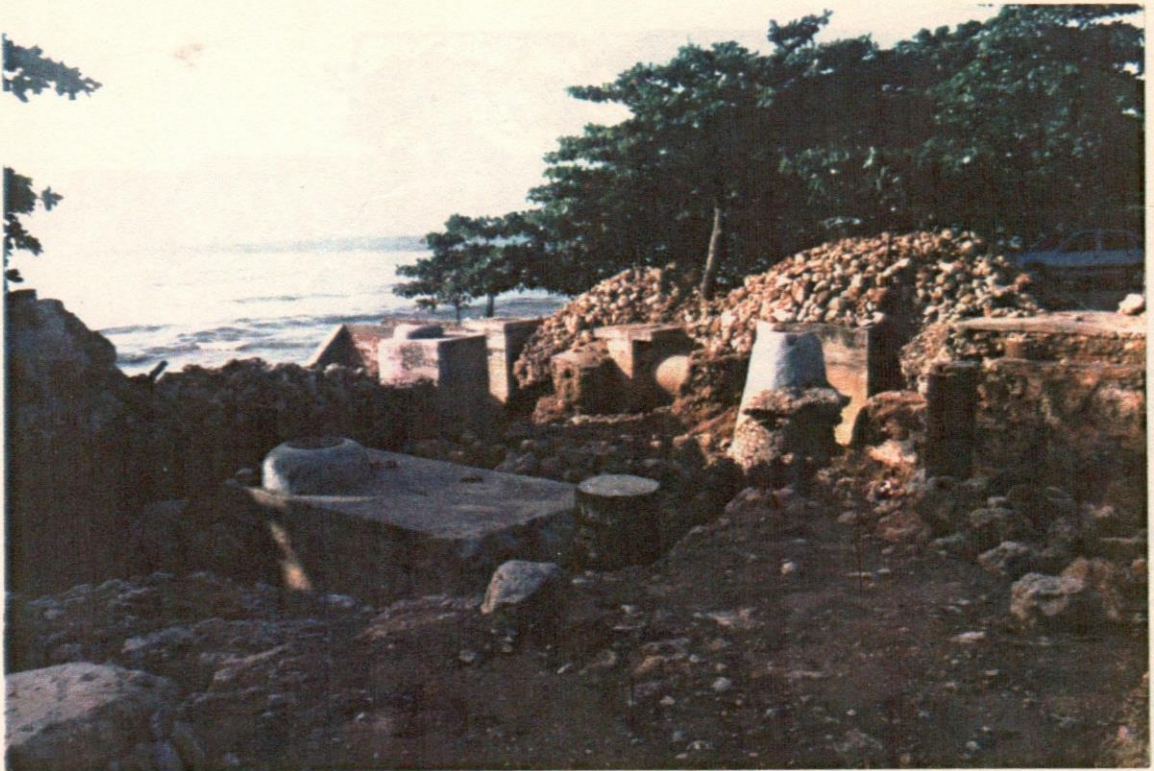
24- Registros sanitarios.

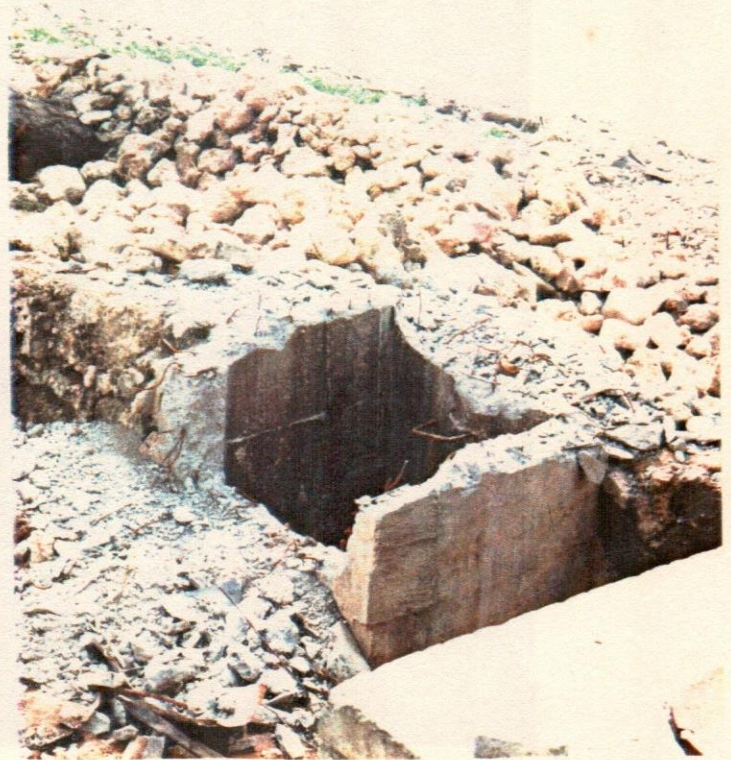
30 y 31- Registro demolido y reconstruido para disimularlo dentro de la muralla. Estado original en la foto No. 27.

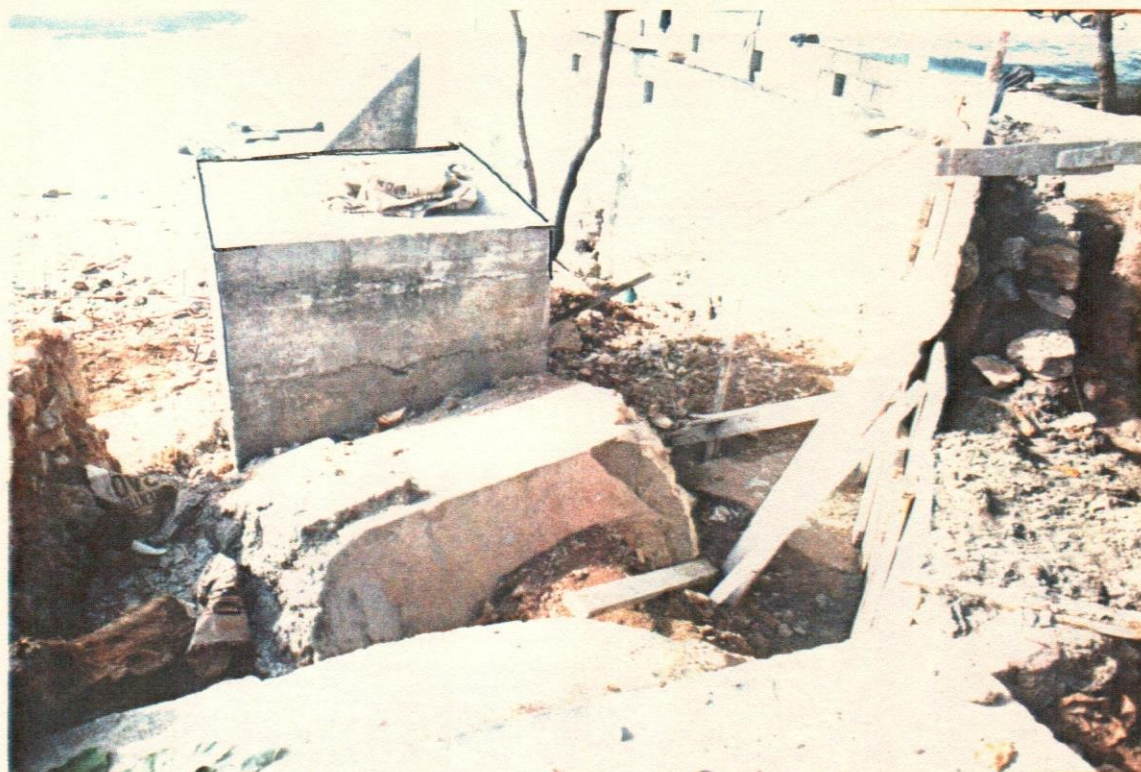
32- Registro en la playa, demolido parcialmente para bajarle la altura.

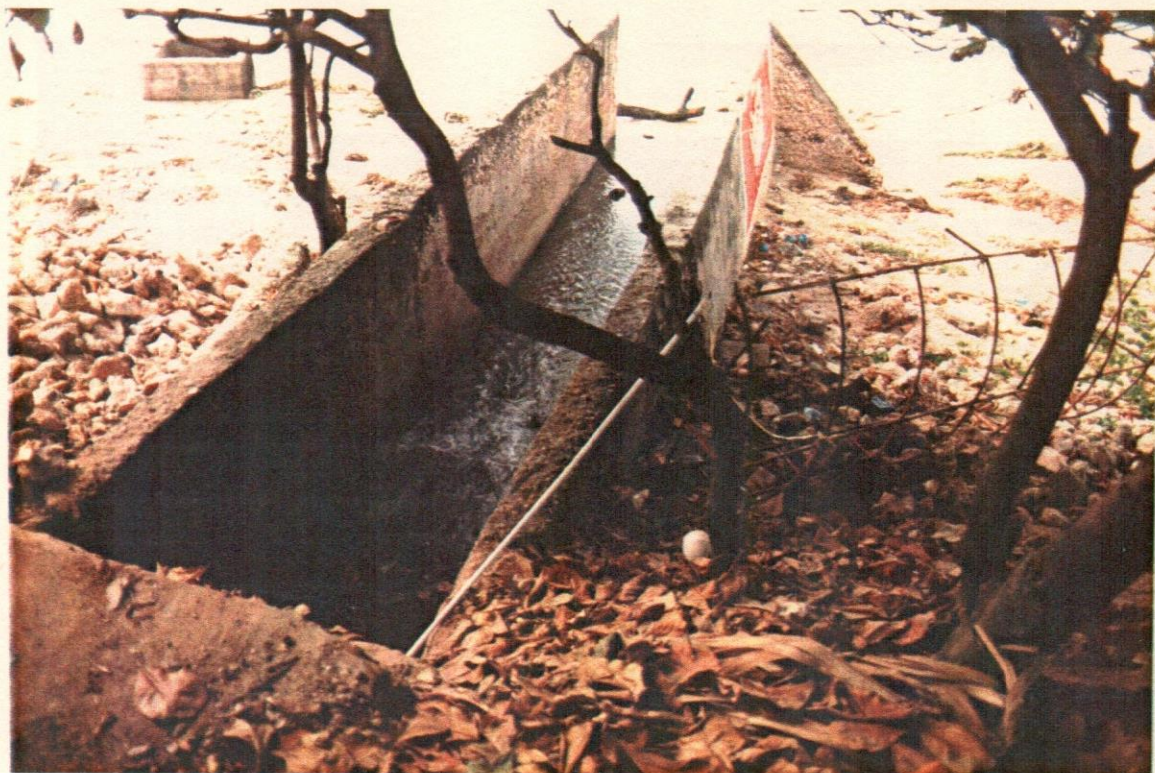
36- Canal de desague pluvial (y aguas negras) existente en el sitio.

En el sitio existe un canal de desagüe pluvial (y aguas negras). A esta estructura se le vació una losa de hormigón armado, con un extremo curvo en voladizo, y un antepecho en bloques, para convertirlo en un mirador. Fue pañetado por completo, tanto la parte nueva, como los muros existentes. El piso es de losetas de hormigón. Ver fotos 36,37,38 y 39.

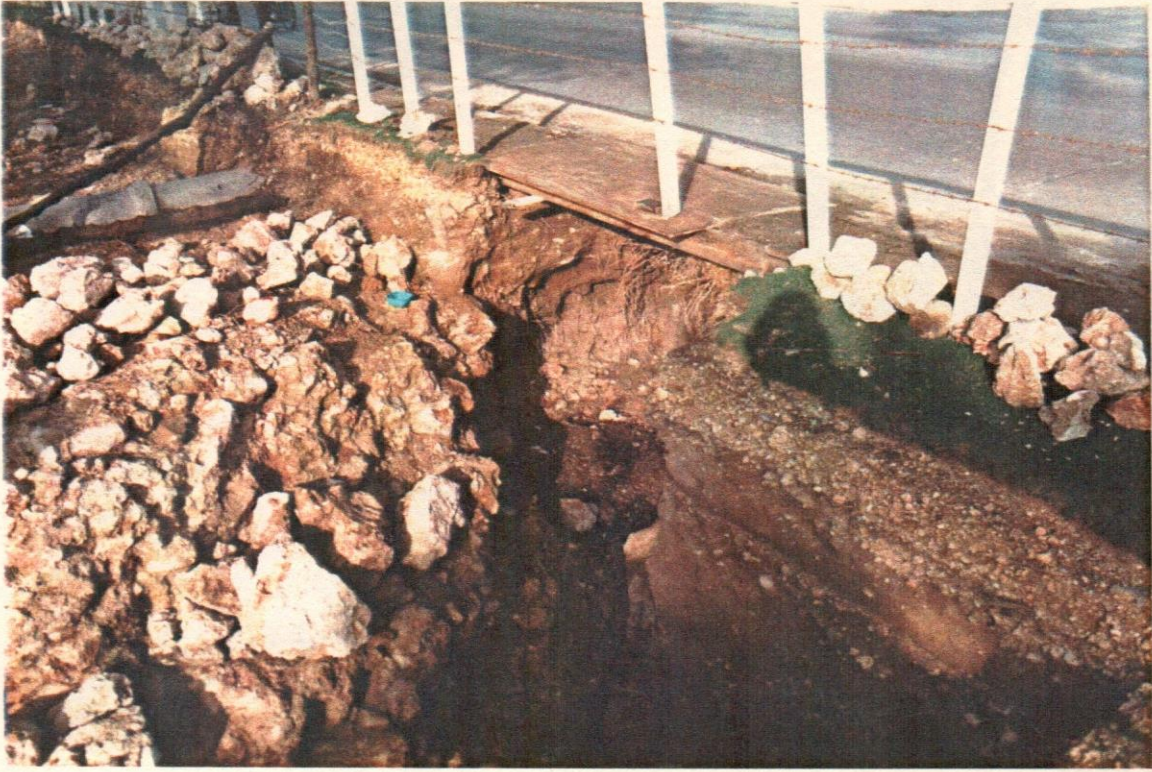
42- Excavación bajo la acera en el lado este.

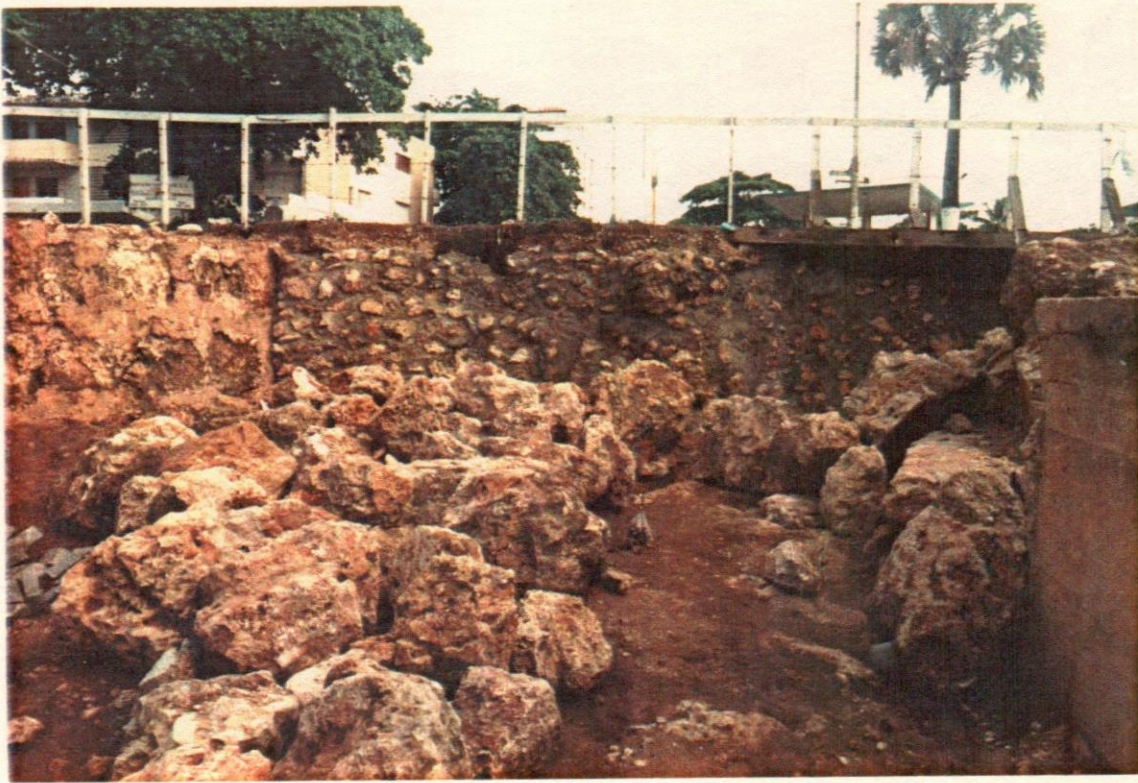
44- Area encachada en el tramo del foso del lado oeste.

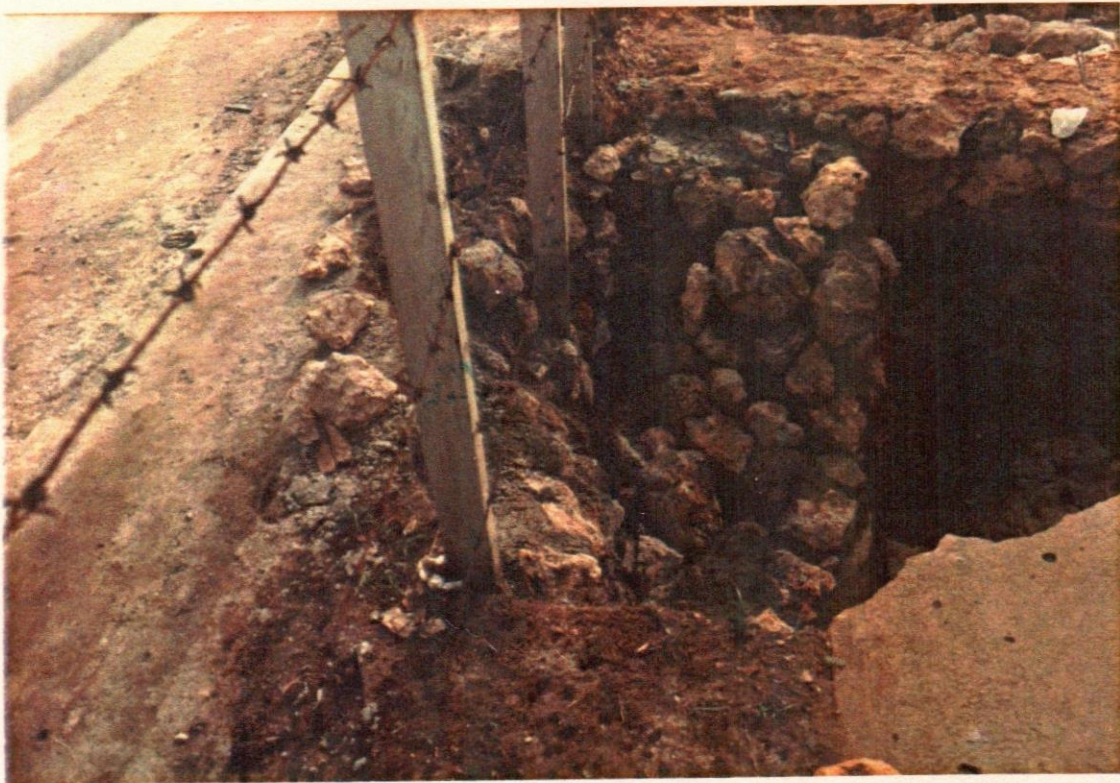
45- Relleno de hormigón y piedras rústicas en el derrumbe visto en la foto No.41.

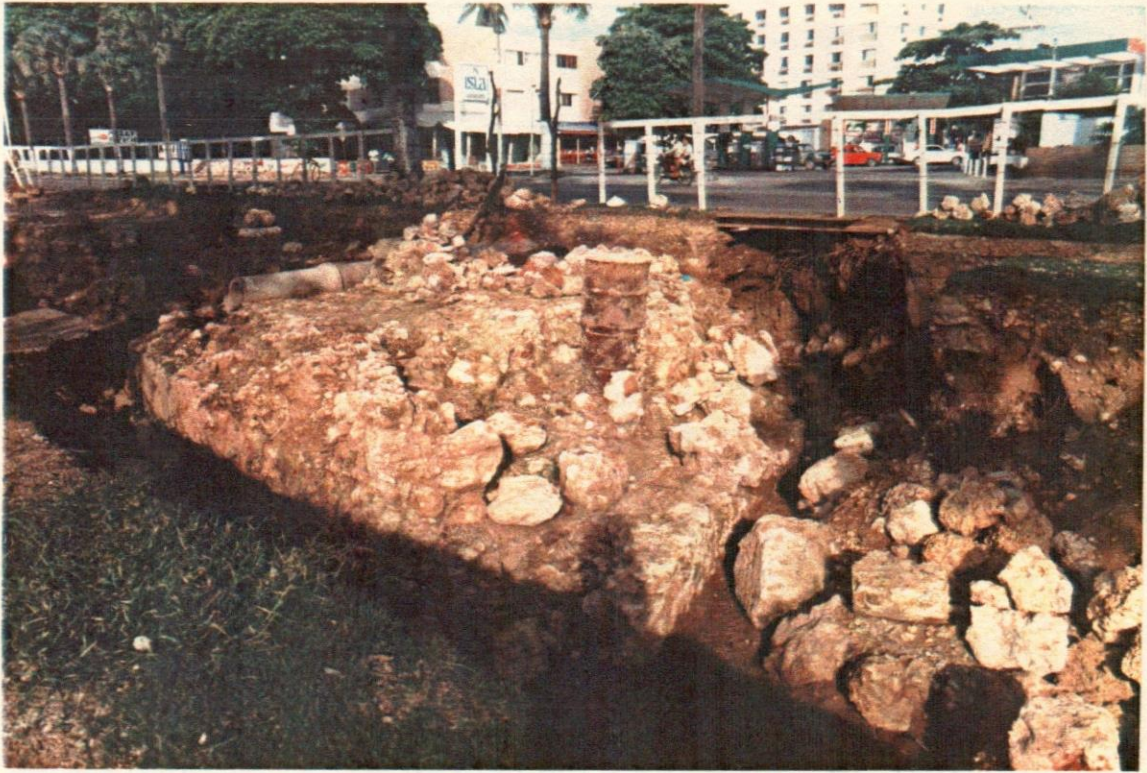
48- Restos encontrados del Fortin Sur-Este.
