RD
F-140
1993

INFORME
PROYECTO DE RESTAURACION
DEL FUERTE DE SAN GERONIMO

PROYECTO DE RESTAURACION
FUERTE DE SAN GERONIMO

ARQUITECTAS RESTAURADORAS

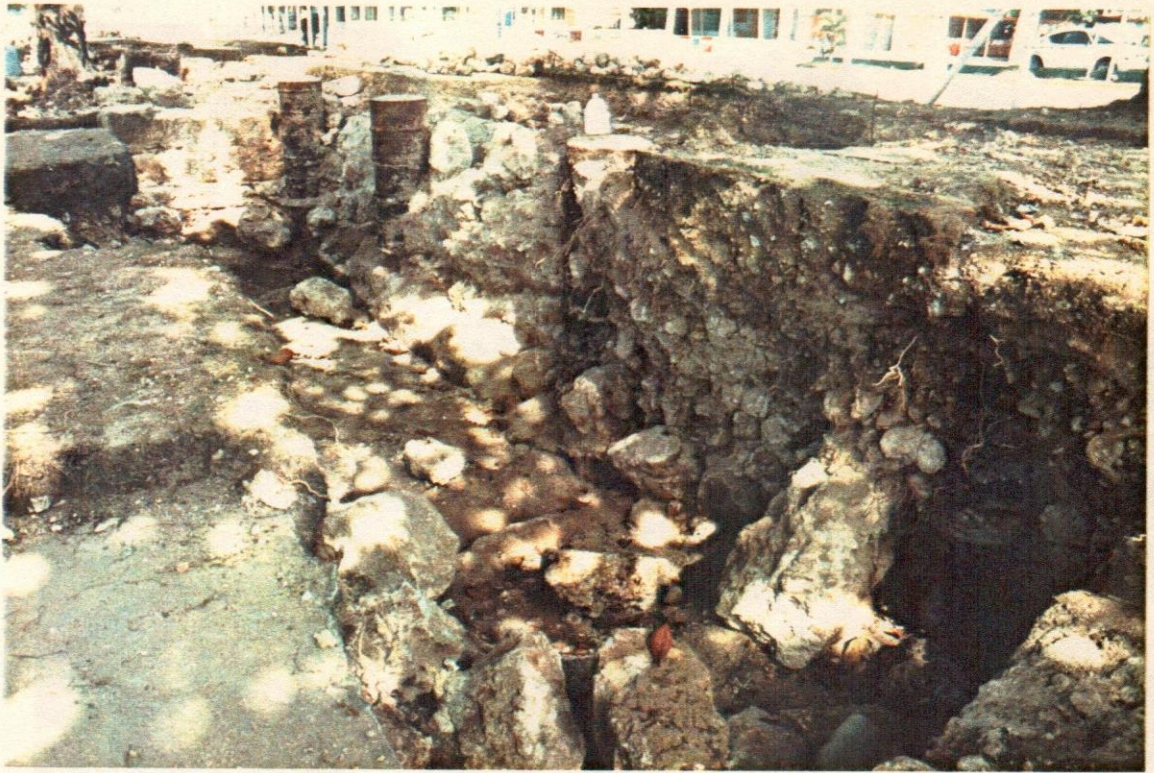
56 Estado en que se encontró el lado sur del fuerte.

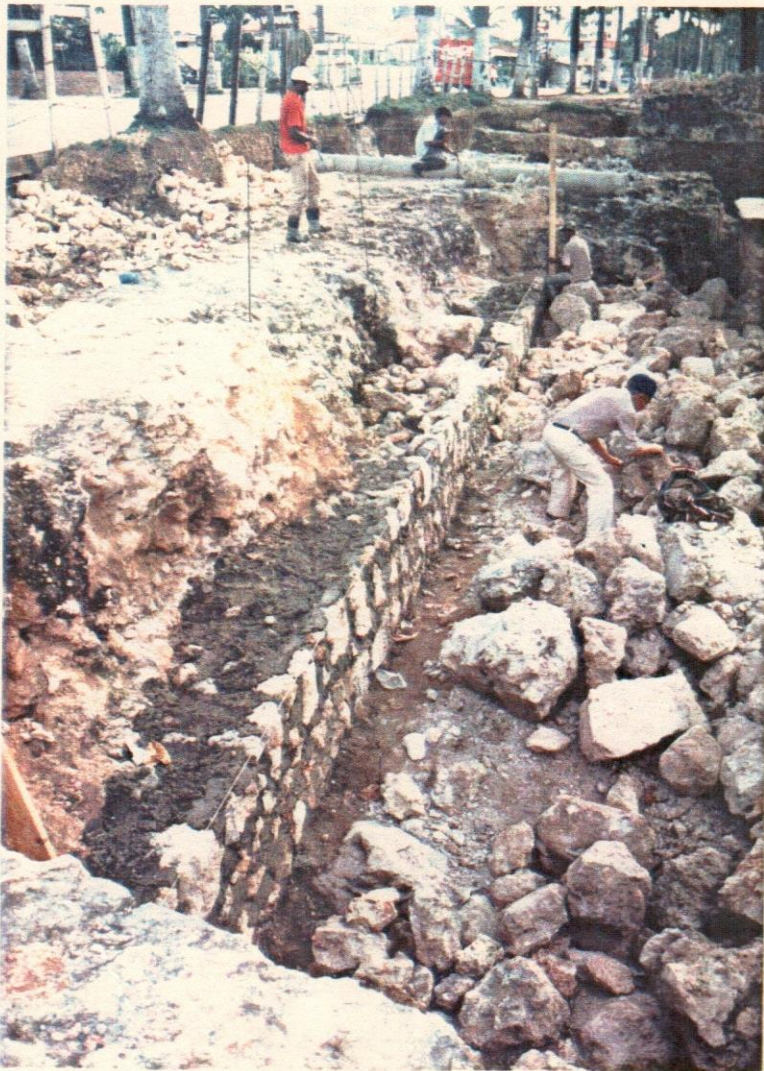
57- Proceso de reconstrucción del muro

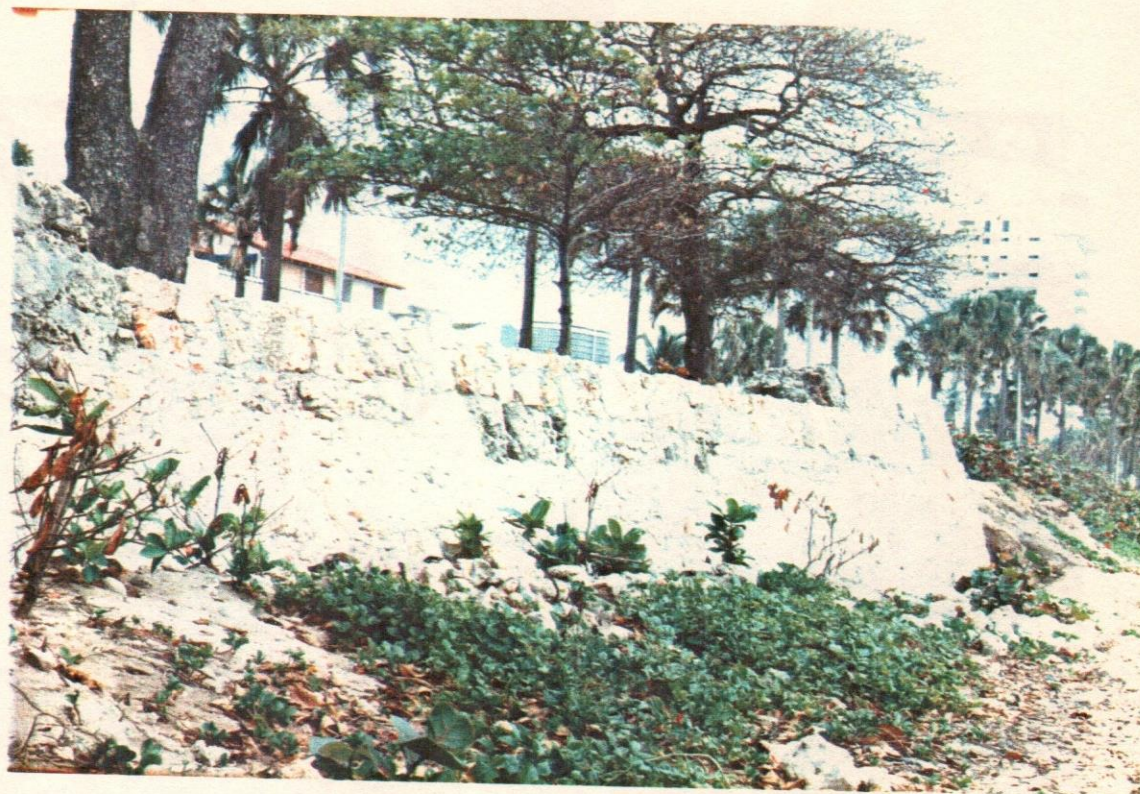
65- Cara Sur, hacia el mar, totalmente encachada.

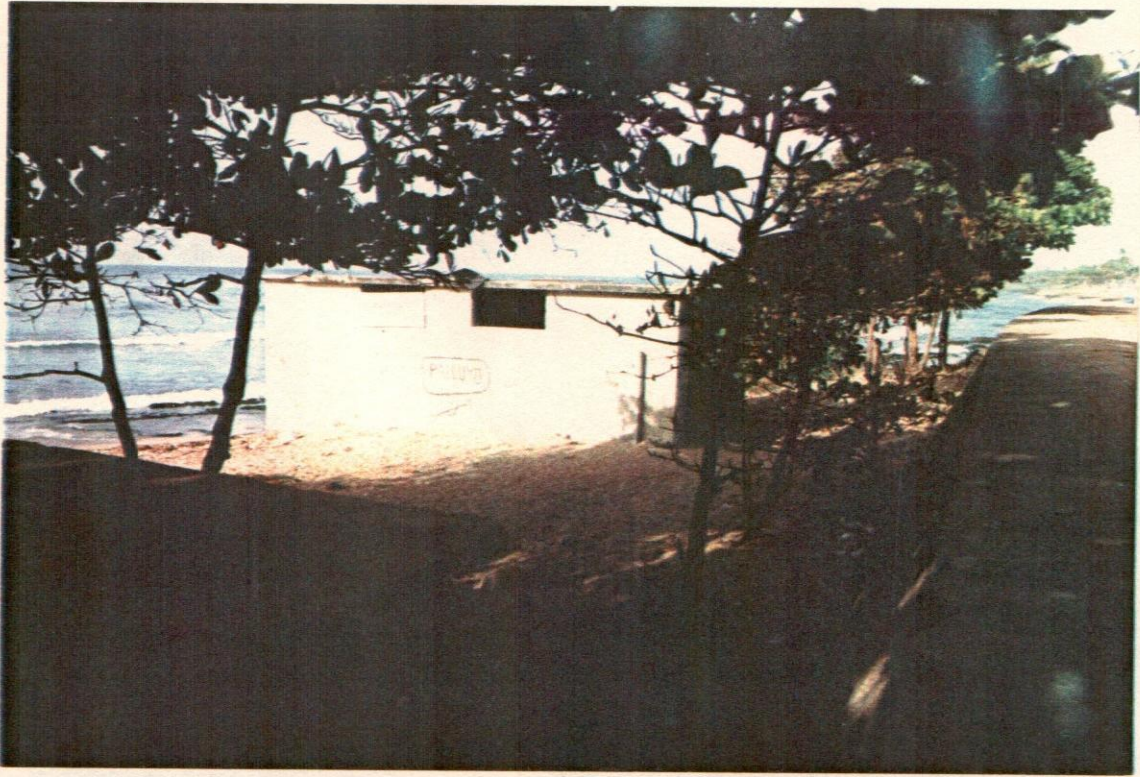
108- Construcción de hormigon armado que fue demolida.

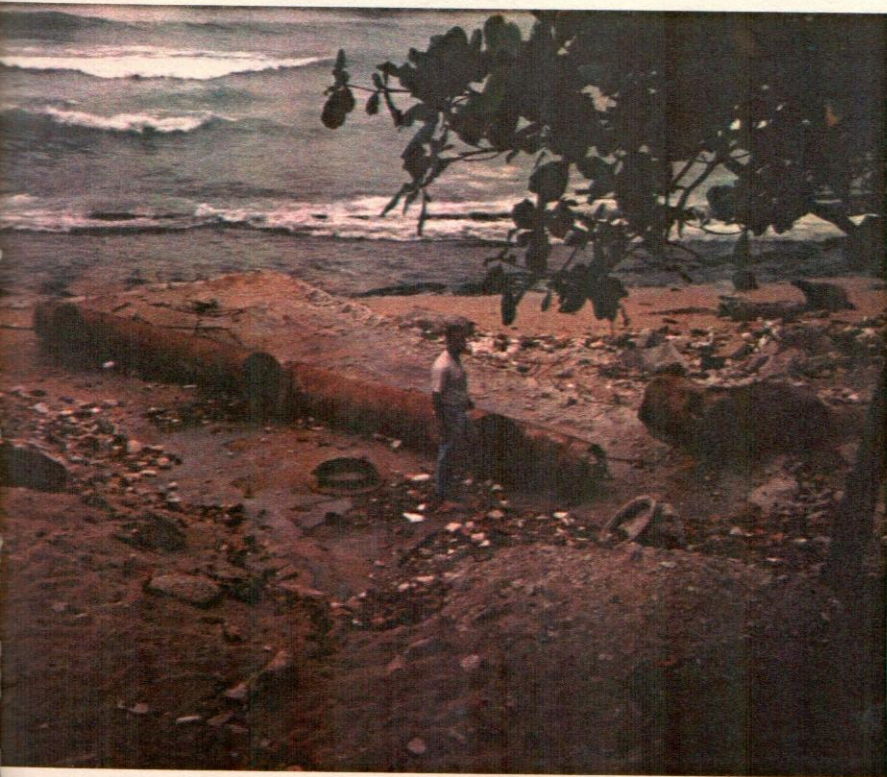
109- Construcción de la foto 106 en avanzado estado de demolición. Tubo antes y despues del corte.

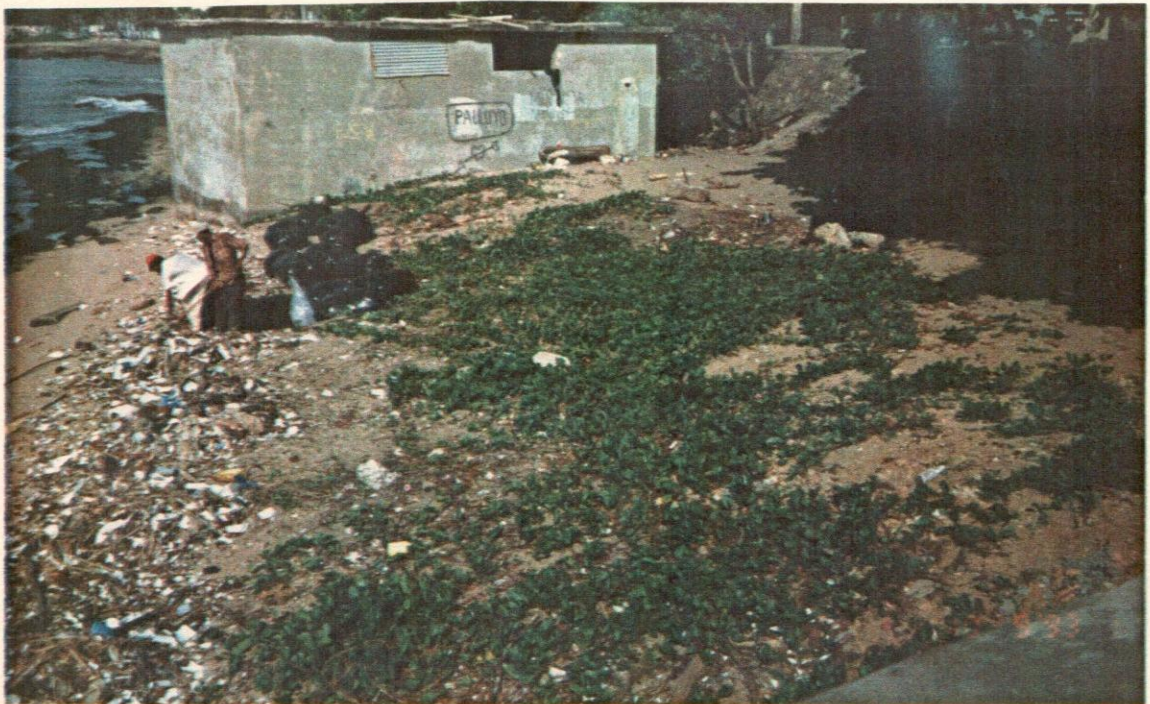
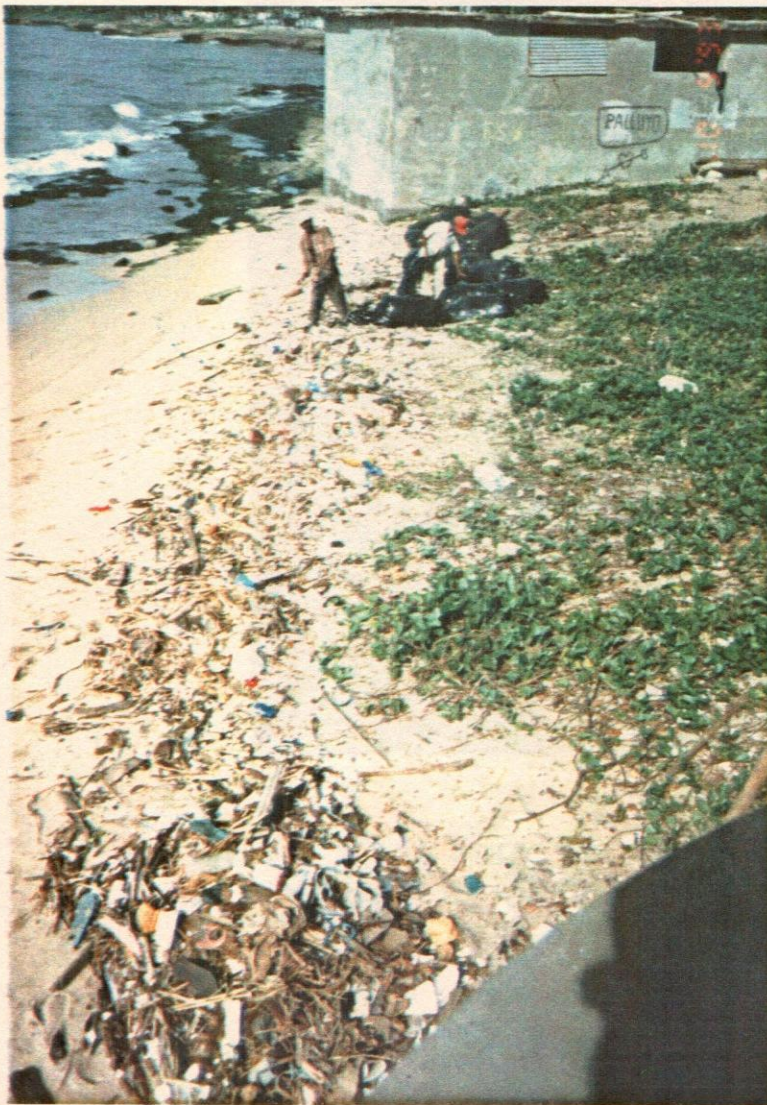
Fotos 110 y 111-

Estado de playa, lleno de basura depositada allí por el mar.

En el area de la playa del fuerte de San Gerónimo, el mar trae constantemente una gran cantidad de basura, por lo que el area está constantemente sucia. En la etapa final del proyecto esta playa se limpió tres veces. Ver fotos No.110,111 y 112, en el proceso de recojida de la basura.

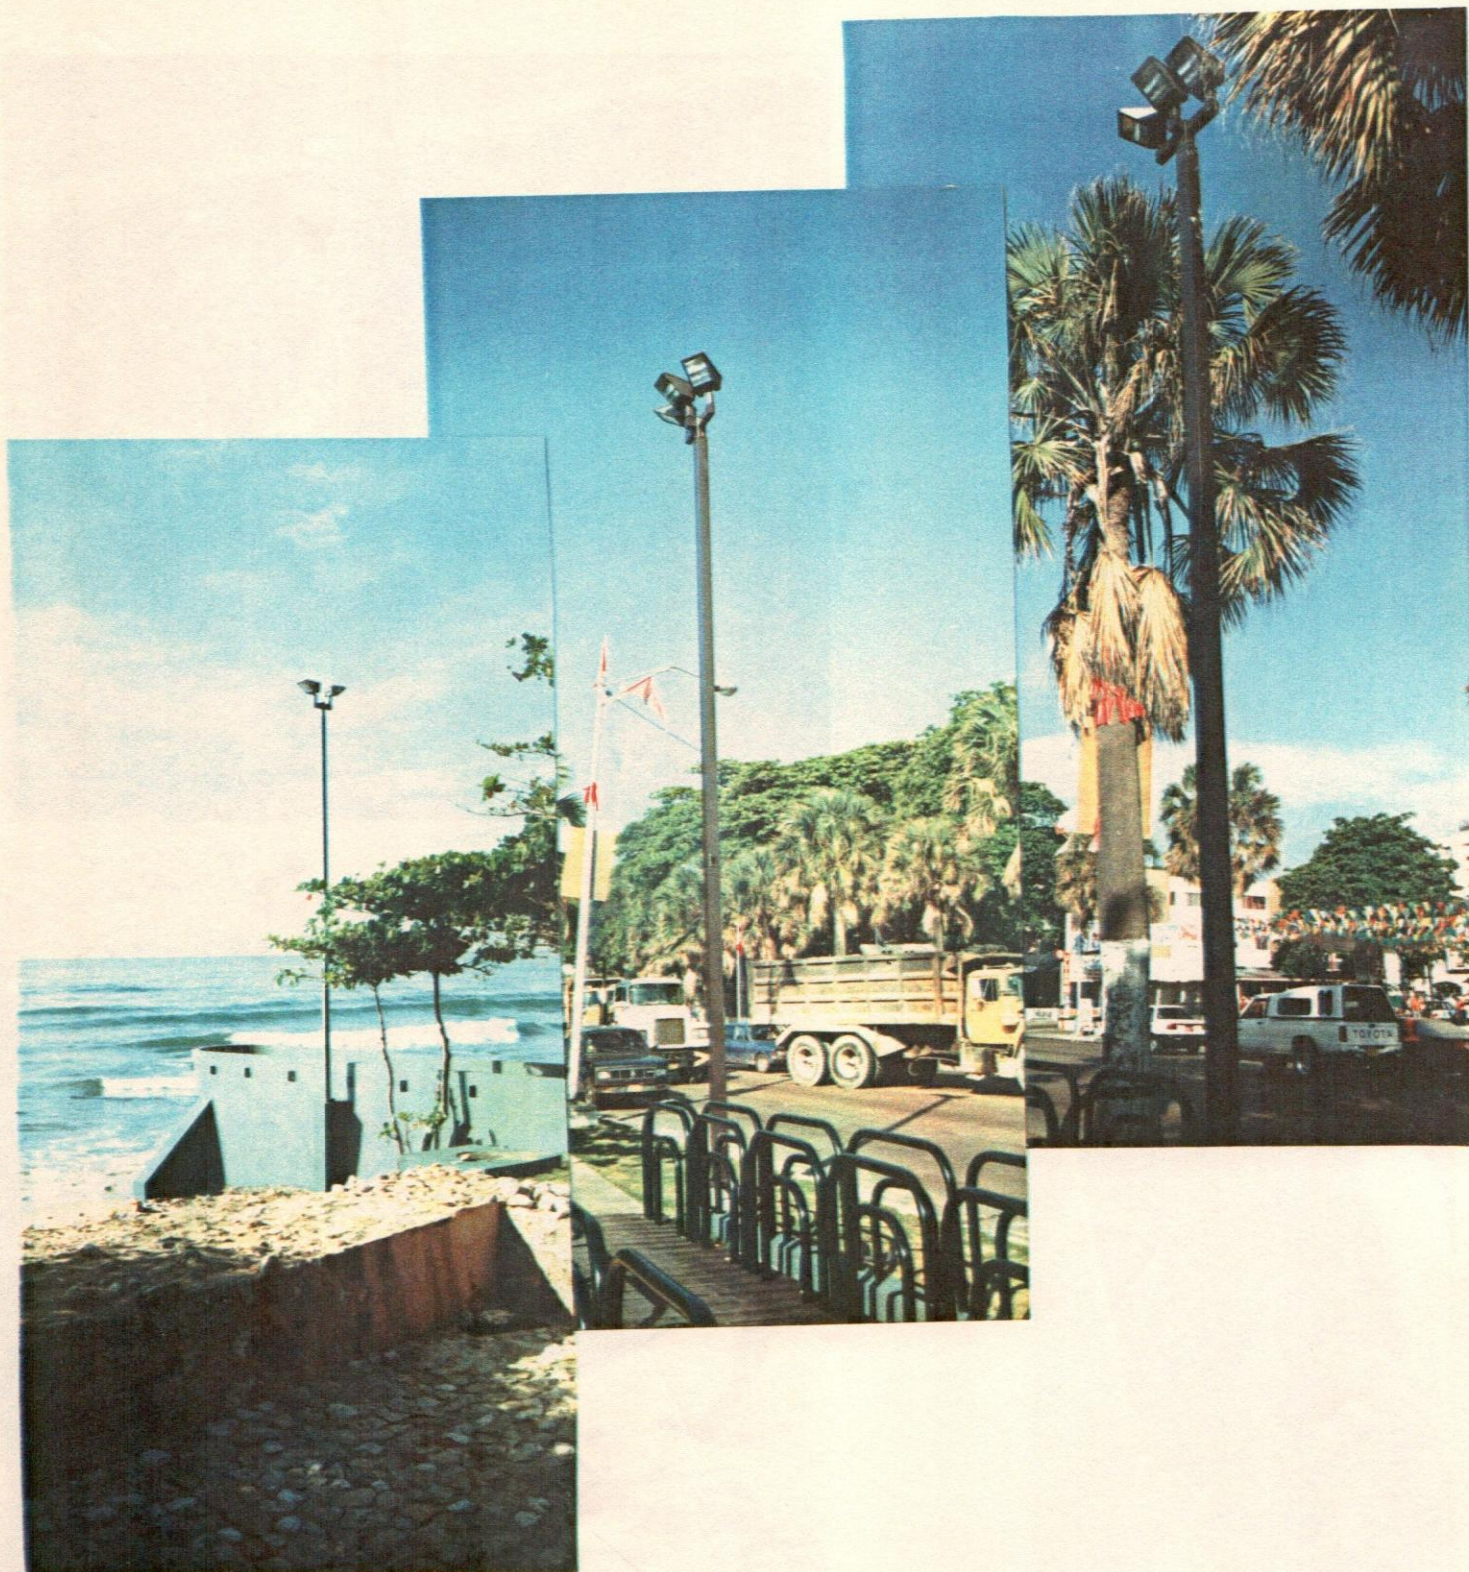
113-A-B y C- Postes de alumbrado eléctrico del fuerte.

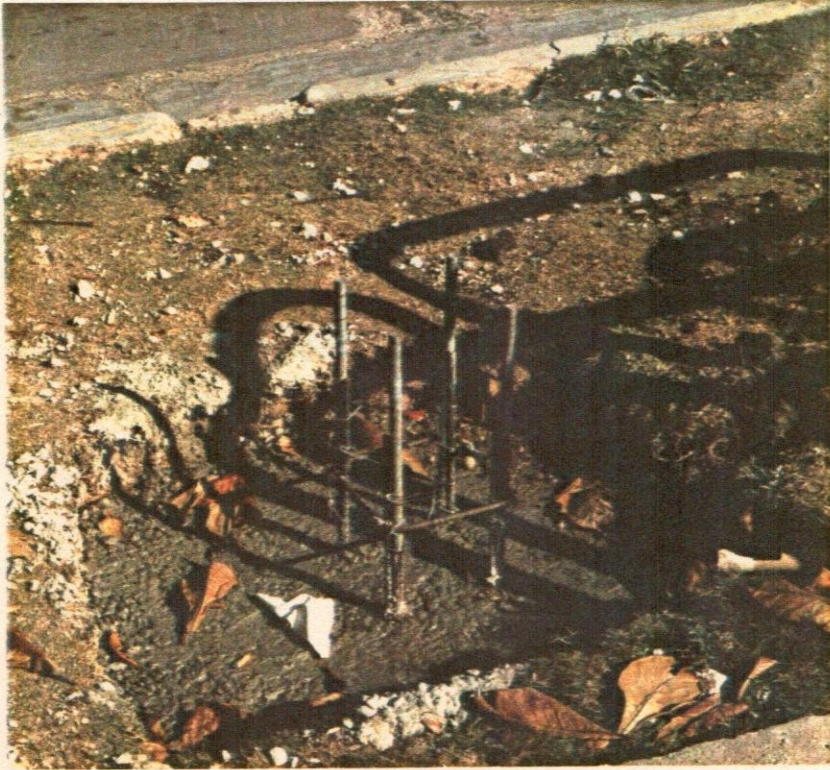
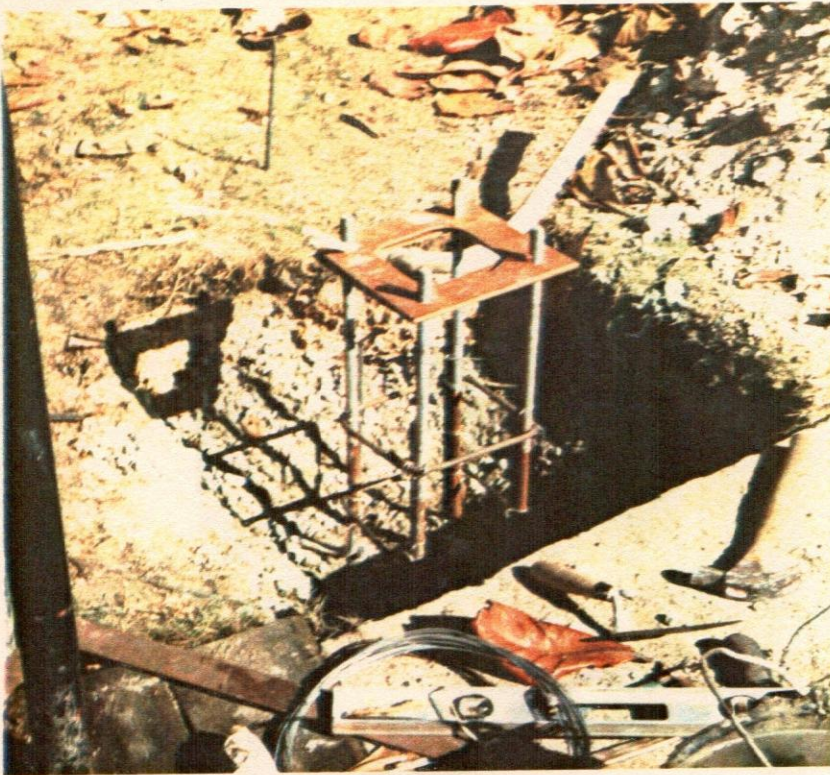
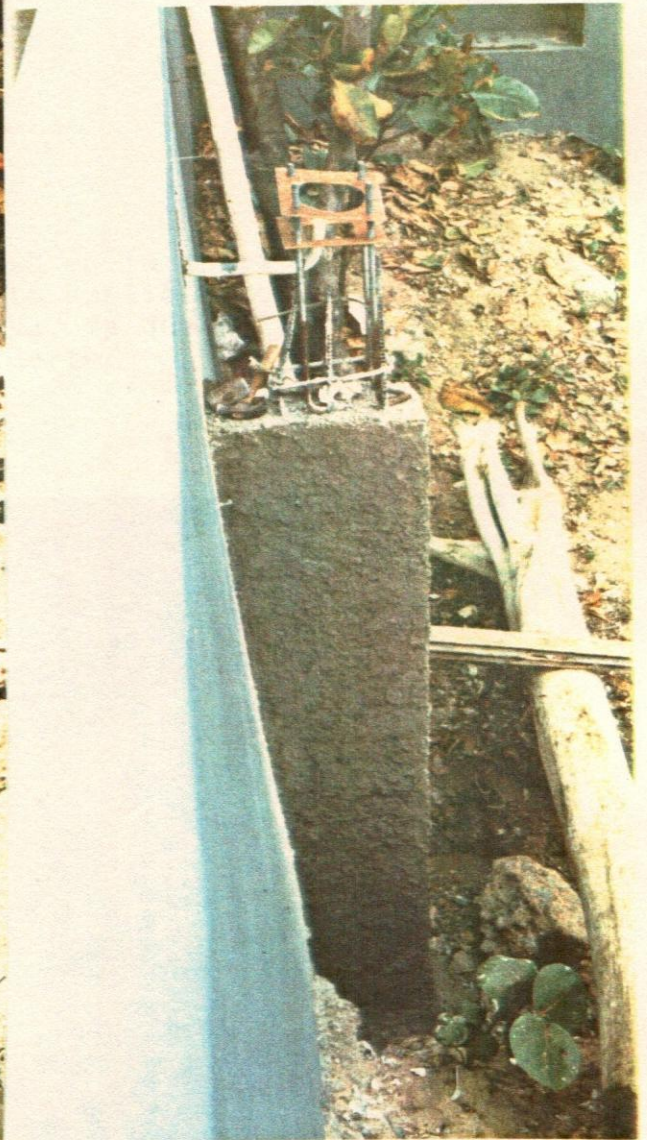
114-A-B y C- Bases de hormigón armado para los postes del alumbrado eléctrico.

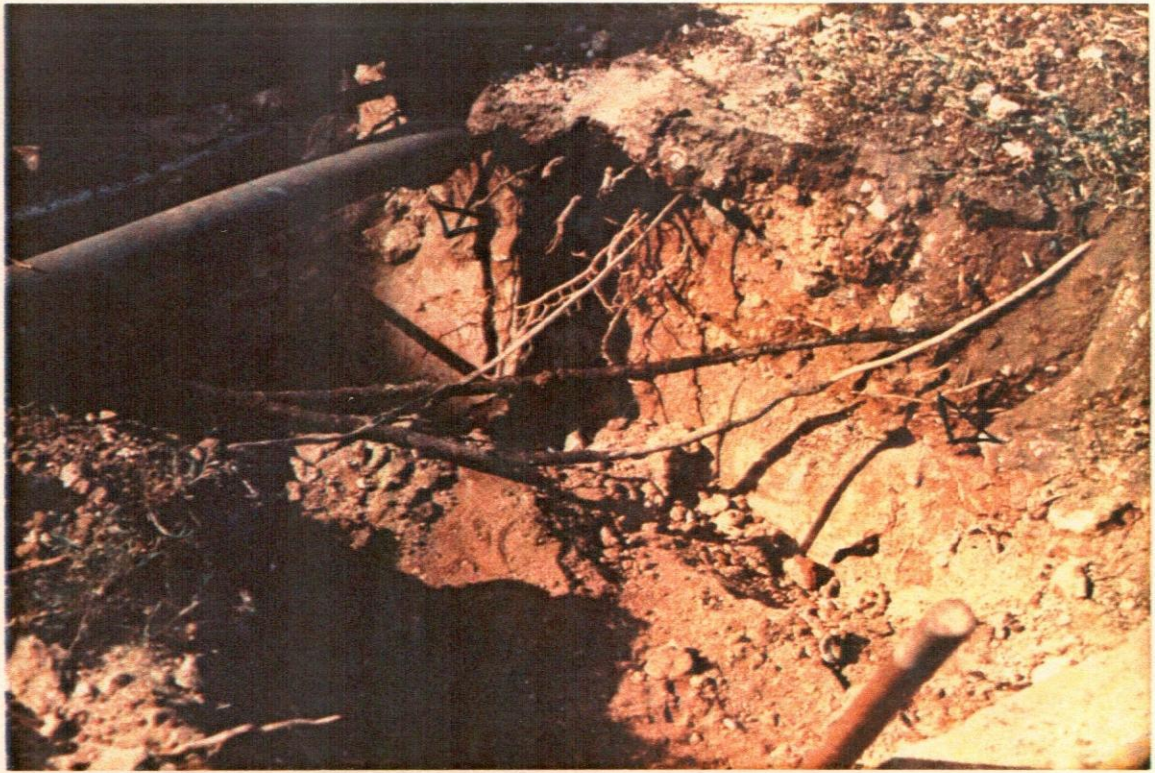
117- Cara al oeste del fortín Norte-Oeste.

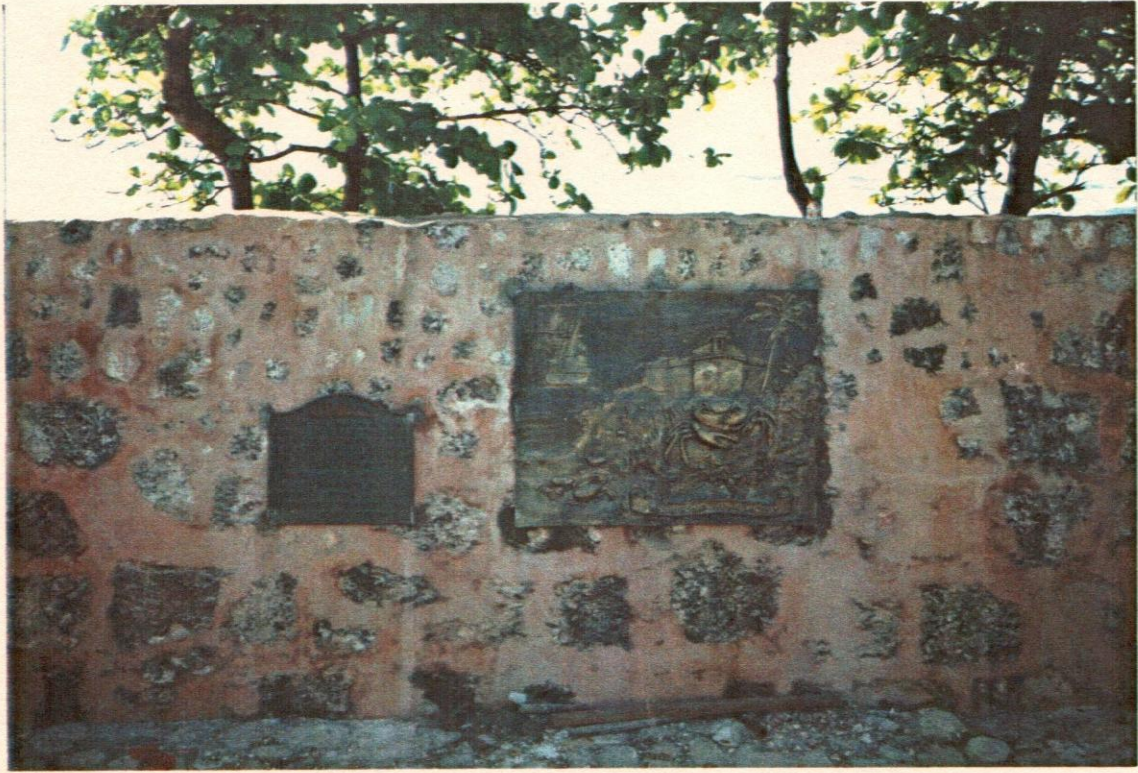
128- Tarja en bronce alegórica al cangrejo. Alude a la confusión que provocó en las tropas inglesas el sonido del paso de los cangrejos, creyendo éstos que se trataba de tropas españolas.

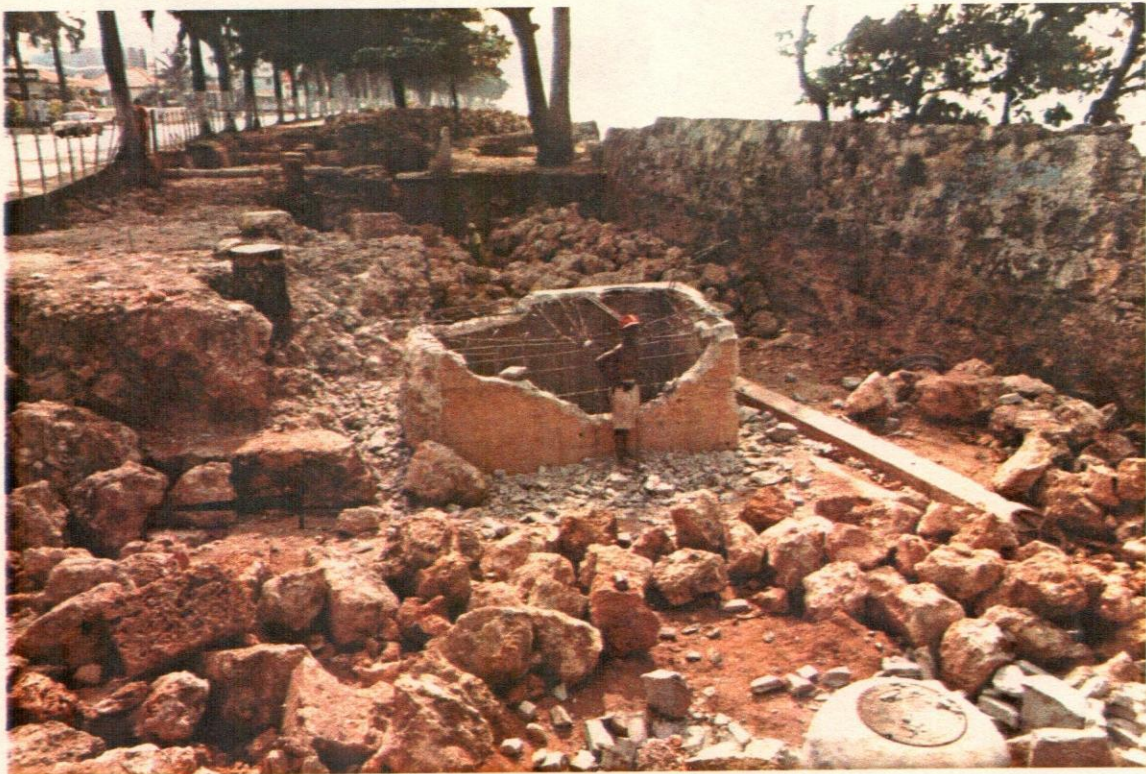
Foto 6-. Vista parcial de las excavaciones y estructuras contemporáneas.

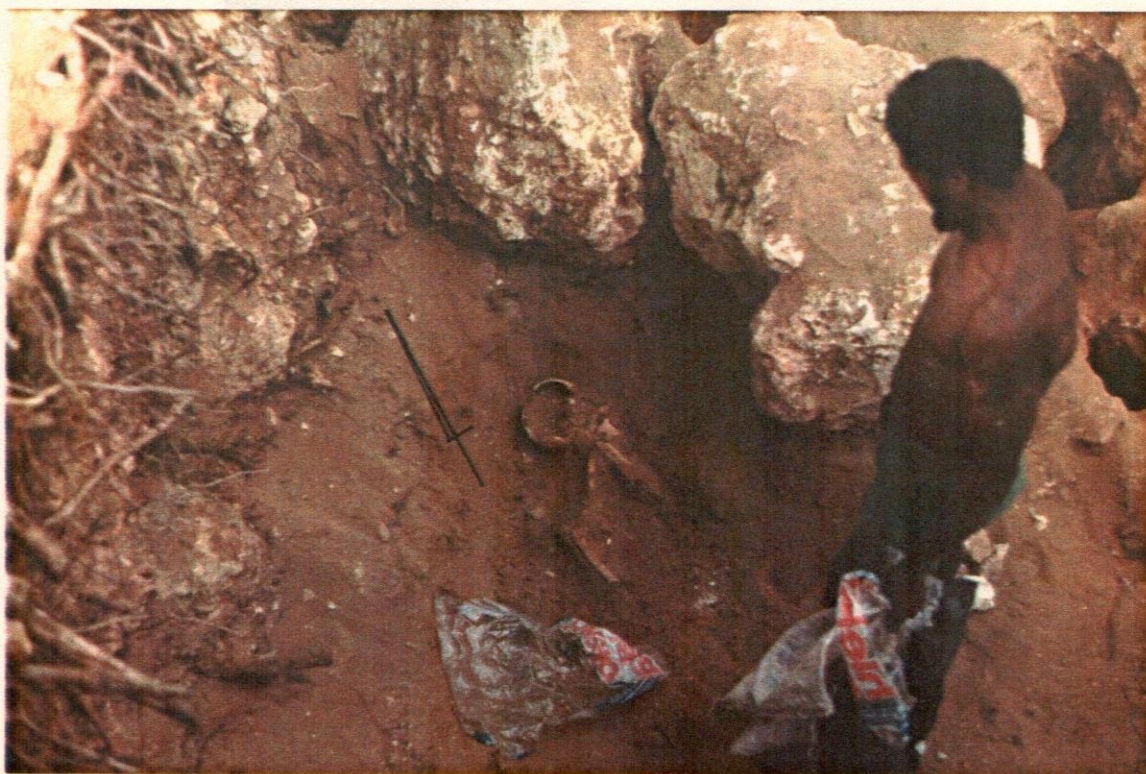
18-. Detalle de esqueleto descubierto debajo de los
restos del Fuerte. Ver plano general y foto 5.
